Rekkeviks gate 44, 3260 LARVIK

**Rekkevik - Sjarmerende enebolig i fin stil med flott hage, uthus og terrasser. Boligen har 4 sover., 2 stuer m.m. Ikke boplikt.**

# Tilstandsrapport

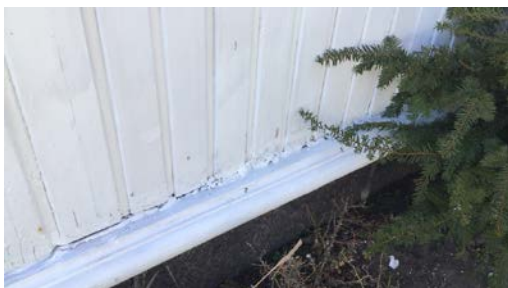
### Vurdering av avvik:

- Det er ingen eller liten lufting i nedre kant av kledning mot grunnmur.
- Det er påvist spredte råteskader i bordkledningen.
- Det er påvist andre avvik:

antydning til råde

- Råteskadet trekledning må skiftes ut.
- Lokal utbedring må utføres.
- Det bør foretas tiltak for å bedre lufting av kledningen.
- Det må foretas tiltak for å lukke avviket.

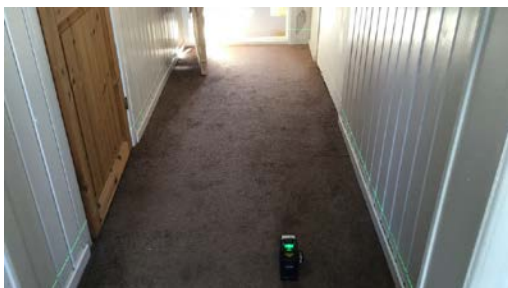
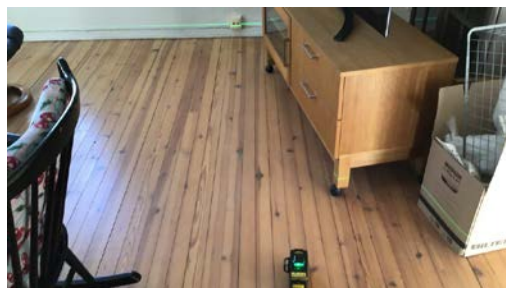
- Målt høydeforskjell på over 20 mm innenfor en lengde på 2 meter. Tilstandsgrad 3 gis med bakgrunn i standardens krav til godkjente måleavvik.
- Målt høydeforskjell på over 30 mm gjennom hele rommet. Tilstandsgrad 3 gis med bakgrunn i standardens krav til godkjente måleavvik.

- Det er påvist andre avvik:

- For å få tilstandsgrad 0 eller 1 må høydeforskjeller rettes opp. Det vil imidlertid sjelden være økonomisk rasjonelt som et enkeltstående tiltak i en bolig som dette. Dersom boligen en gang skal renoveres, kan man vurdere slike tiltak.
- Det må foretas tiltak for å lukke avviket.

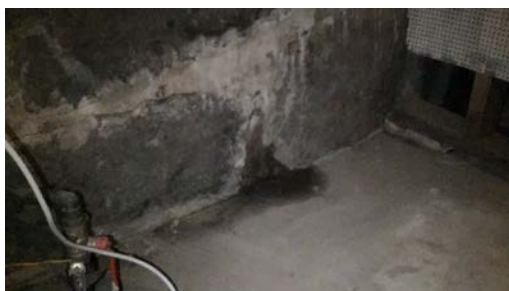
Tilkomst til kjeller fra kjøkken. Hulltaking er ikke foretatt da det ikke er fysisk mulig pga. tilliggende konstruksjoner. Det er vegger av steinblokker i kjeller. Det ble observert fukt på gulv/vegg og fuktutslag v/bruk av fuktmåler på yttervegger/gulv.

Det ble observert fukt på gulv/vegg og fuktutslag v/bruk av fuktmåler på yttervegger/gulv.

fukt

- Det påviste fuktnivå gir grunn til å overvåke konstruksjonen jevnlig for å se utvikling over tid, og eventuelt foreta tiltak for å unngå fuktskader.
