Skjeftevegen 3, 7713 STEINKJER

**Skjefte - Innholdsrik 1/2-part med
attraktiv beliggenhet. Gode
solforhold.**

Tilstandsrapport

TOMANNSBOLIG

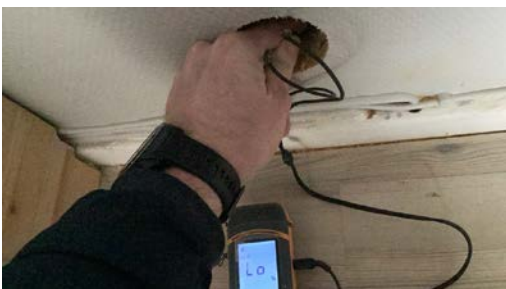
KJELLER > VASKEKJELLER

TG 3 Generell

- Våtrommet har behov for omfattende oppgraderinger. For å sikre en løsning som oppfyller gjeldende krav, bør tettesjikt, sluk og røropplegg oppgraderes og dokumenteres.

Kostnadsestimat: 200 000 - 500 000

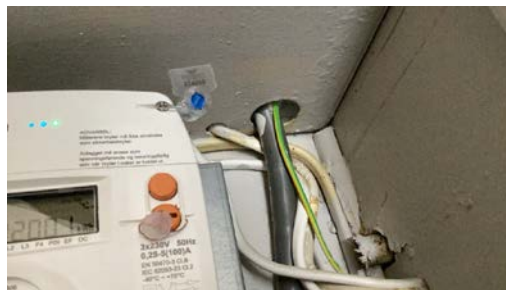
Utett ved kabelgjennomføring inn i sikringsskap.

Alder på anlegget og bemerkede forhold tilsier at en utvidet EI- kontroll anbefales. dette for og kartlegge anleggets fullstendige tilstand.
