Hersethøgda 202, 2355 GAUPEN

**Enebolig over 2 etasjer i  
naturskjønne og landlige  
omgivelser. Dobbelt garasje.**

# Tilstandsrapport

Befaringsdato: 02.03.2026

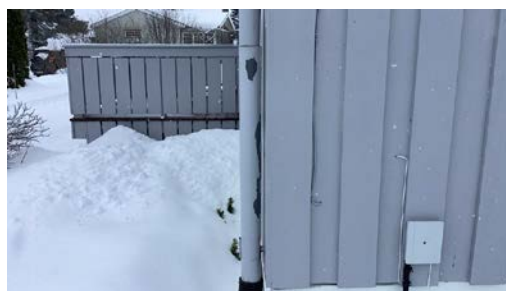
Beslag er ikke ført under kledning i overgang tekking/kledning, dette kan føre til lekkasje og er ikke en permanent løsning. Deler av bygningsdelen er skjult, har en alder som øker sannsynligheten for skjulte feil og har brukt opp mye av sin forventede brukstid. Snødekte beslag og takrenner. Malings/folieflass registrert. Tilstandsgrad gitt pga. nevnte forhold.

Beslag er ikke ført helt under kledning i overgang tekking/kledning, dette kan føre til lekkasje og er ikke en permanent løsning.

Det bør etableres korrekt beslag løsning under kledning i overgang mellom tekking og kledning på garasje for å hindre lekkasjer og sikre en varig løsning. Videre bør tilstanden på beslag, renner og nedløp følges opp jevnlig, og utskifting vurderes grunnet høy alder og synlige tegn på slitasje. Manglende utbedring kan medføre økt risiko for vanninntrenging og følgeskader på underliggende konstruksjoner.

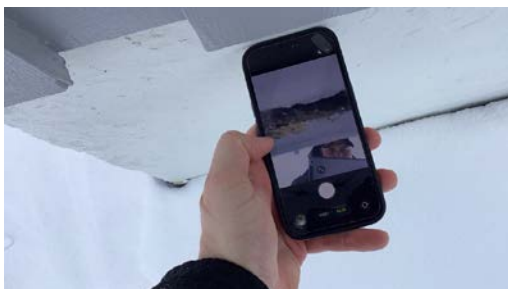
Sjekk av lufting.

Det bør etableres tilstrekkelig lufting i nedre kant av kledningen for å sikre god uttørking og redusere risiko for fuktskader og råte. Åpninger i utvendig komplettering bør tettes for å hindre inntrengning av mus, samtidig som nødvendig ventilasjon opprettholdes. Det anbefales å følge med på tilstanden, da skjulte konstruksjoner og høy alder øker risikoen for skjulte skader.

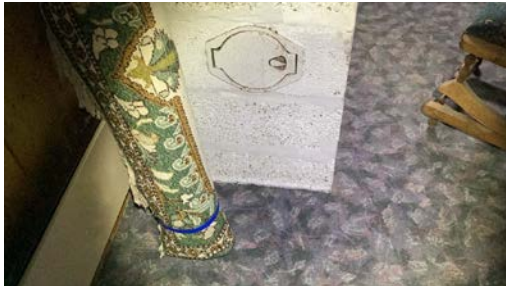
Feieluke i kjellerstue.

Det anbefales at pipe og ildsted kontrolleres av fagkyndig for å vurdere nødvendige utbedringer, spesielt med tanke på manglende ildfast plate og påviste sprekker. Manglende tiltak kan medføre økt risiko for brann og ytterligere skader på pipe og omkringliggende konstruksjoner.

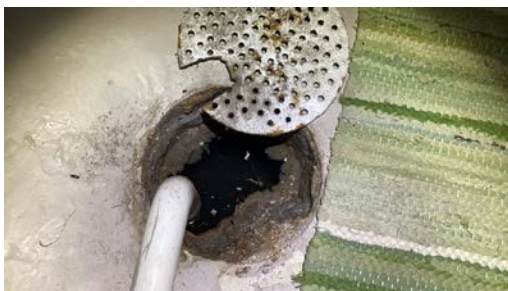
Sluk.

**Kostnadsestimat: 100 000 - 200 000**

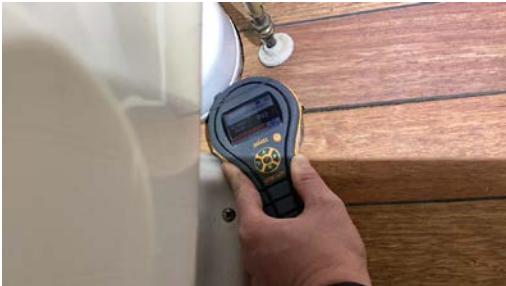
Ved bruk av fuktindikator rundt toalett registrerte jeg unormale verdier. Deler av bygningsdelen er skjult, har en alder som øker sannsynligheten for skjulte feil og har brukt opp mye av sin forventede brukstid. Tilstandsgrad gitt pga. nevnte forhold.

Ved bruk av fuktindikator rundt toalett registrerte jeg unormale verdier.

Det bør gjennomføres nærmere undersøkelser for å avdekke eventuelle skjulte fuktskader rundt toalettet, da det ble registrert unormale fuktverdier og deler av konstruksjonen er skjult. Konsekvensen av å ikke utbedre eller undersøke nærmere kan være økt risiko for fuktskader, redusert levetid på bygningsdelen og behov for omfattende reparasjoner på sikt.

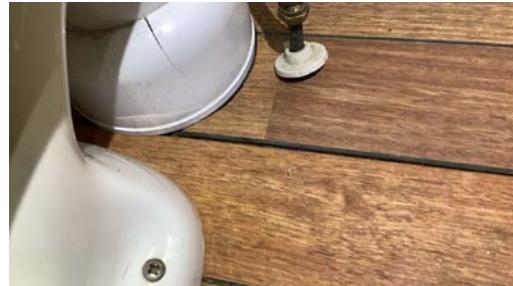
Svelling på laminat ved toalett.
