## Solveig Granlund

Aktiv Eiendomsmegling ved Solveig Granlund ønsker velkommen til Blåbærtråkket 1B på populære og barnevennlige Skogmo. Et attraktivt rekkehus over to plan, perfekt for barnefamilier eller deg som ønsker en trivelig og funksjonell bolig med nærhet til alt Jessheim har å by på. Boligen går over to plan hvor du i 1.etasje har entré med adkomst til vaskerom/wc-rom, flislagt badrom, bod benyttet som walk-in samt 3 soverom hvorav hovedsoverom har utgang til et usjenert uteområde med markterrasse. I 2.etasje har man et åpent allrom med stue, spisestue og nytt Epockjøkken fra 2025. Fra stuen er det utgang til veranda. Øvrig lagringsplass har man i knevegger i stue/kjøkken samt i en utvendig sportsbod ved inngangspartiet.

# Tilstandsrapport

## REKKEHUS

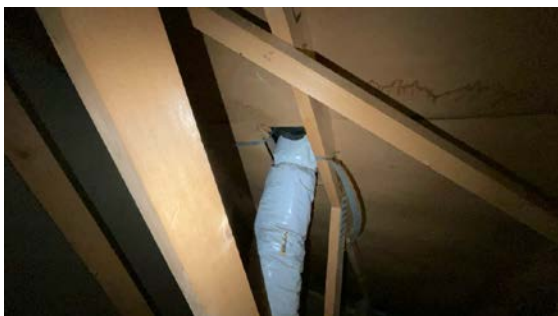
- Det er fra loft/kryploft påvist indikasjon på at det er punktering av dampspærre, som medfører svekket effekt av dampspærrefunksjonen.
- Det er påvist avvik rundt gjennomføringer i takflaten.
- Undertaket er misfarget.

Kontroll rundt rørgjennomføringer.

- Det bør gjøres lokale tiltak.
- Andre tiltak:

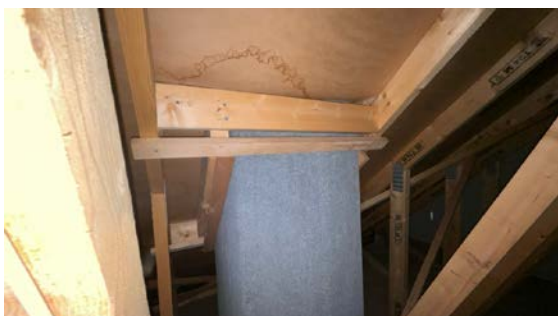
Kontroll rundt pipeløp.

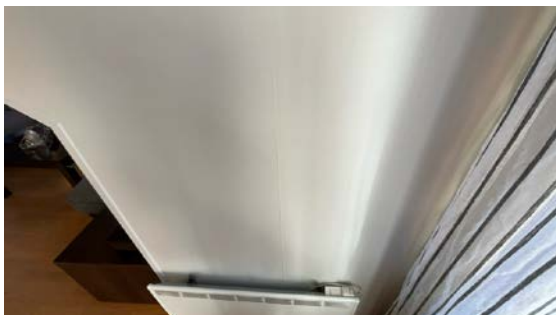
Synlig avvik på vegg i 2.etg.

- Overflater må utbedres eller skiftes.

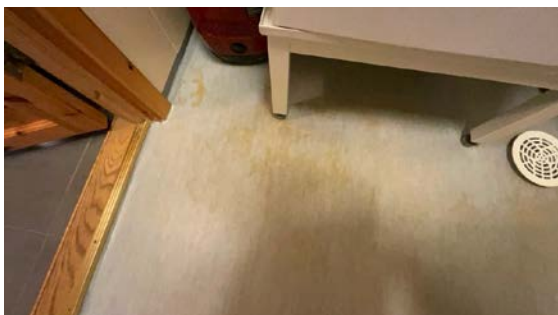
Synlig elde på gulv.

Kommende utskiftinger av belegg på sikt kan ikke utelukkes.

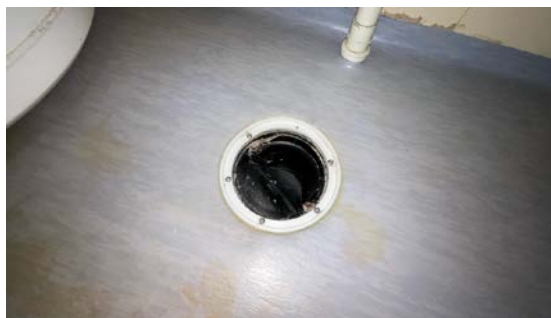
Kontroll av sluk.

- Overvåk tilstanden jevnlig. For å få tilstandsgrad 0 eller 1 må tettesjiktet skiftes ut, men tidspunktet for når dette er nødvendig er vanskelig å si noe om.
- Det er viktig å merke seg at levetiden til en membran varierer basert på kvalitet, installasjon og bruk. Eldre membraner kan bli sprø og sprekke opp, noe som fører til at de mister sin vanntettende funksjon. Dette kan resultere i vannlekkasjer gjennom vegger og gulv og fuktskader.
- Overvåk tilstanden jevnlig. For å få tilstandsgrad 0 eller 1 må slukløsningen skiftes ut og sannsynligvis må også membransjiktet skiftes/utbedres. Det er imidlertid vanskelig å si noe om tidspunktet for når dette er nødvendig.

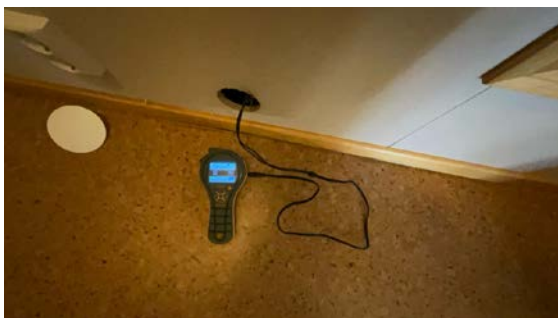
Hulltaking er foretatt uten å påvise unormale forhold. Hulltaking er foretatt ved/i Bod. Fuktkvotemåling (vekt%) i konstruksjonen ble målt til 8.

Utført hulltaking.

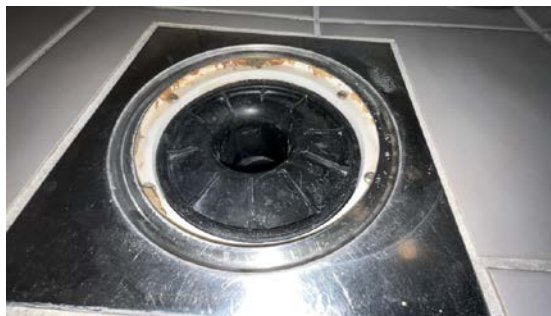
- Det er påvist at høydeforskjell fra topp slukrist til gulv/synlig topp membran ved dørterskel er mindre enn 25 mm.
- Det er påvist at noen fliser har bom (hulrom under).
- Det er påvist avvik i fallforhold til sluk i forhold til krav i forskrift på byggetidspunktet.

Kontroll av sluk.

- Overvåk tilstanden jevnlig. For å få tilstandsgrad 0 eller 1 må slukløsningen skiftes ut og sannsynligvis må også membransjiktet skiftes/utbedres. Det er imidlertid vanskelig å si noe om tidspunktet for når dette er nødvendig.
- Det er viktig å merke seg at levetiden til en membran varierer basert på kvalitet, installasjon og bruk. Eldre membraner kan bli sprø og sprekke opp, noe som fører til at de mister sin vanntettende funksjon. Dette kan resultere i vannlekkasjer gjennom vegger og gulv og fuktskader.
- Overvåk tilstanden jevnlig. For å få tilstandsgrad 0 eller 1 må tettesjiktet skiftes ut, men tidspunktet for når dette er nødvendig er vanskelig å si noe om.

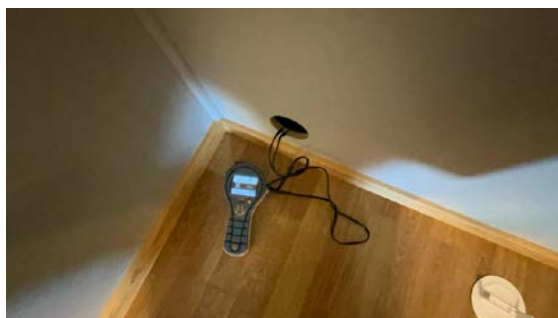
Hulltaking er foretatt uten å påvise unormale forhold. Hulltaking er foretatt ved/i Soverom.

Utført hulltaking.
