Hagabråten 39, 1359 EIKSMARKA

**Lyst & tiltalende enderekkehus
beliggende skjermet innerst i
blindvei - Hagabråten rett i
nærheten - Kort vei til T-bane.**

Tilstandsrapport

REKKEHUS

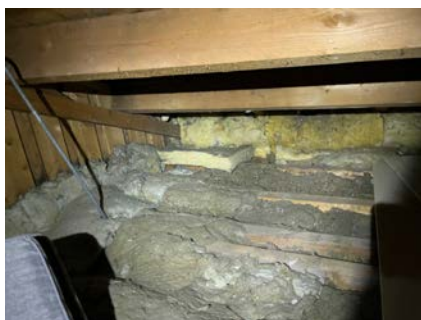
Tettet mot lufting til loft.

- Lufting/ventilering bør forbedres.
- Råteskadede konstruksjoner må skiftes ut.

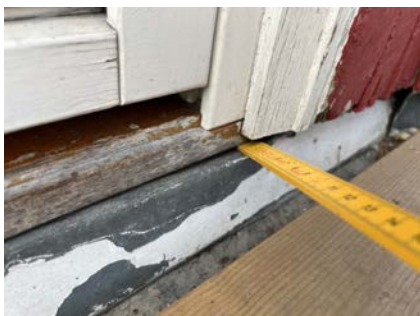
- Det er påvist avvik rundt innsettsdetaljer.

Fall inn mot vegg for beslag balkongdør.

Det anbefales at en fagperson utbedrer beslagløsninger der dette er nødvendig.

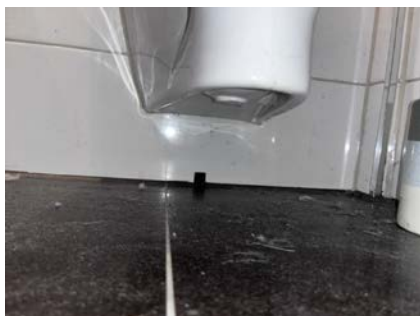
Spalte wc

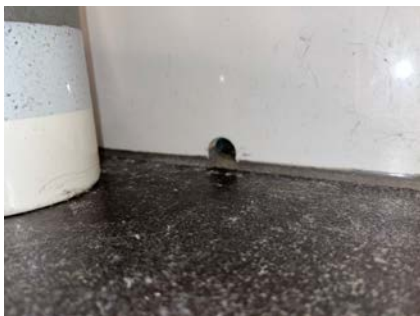
Spalte innebygget bereder

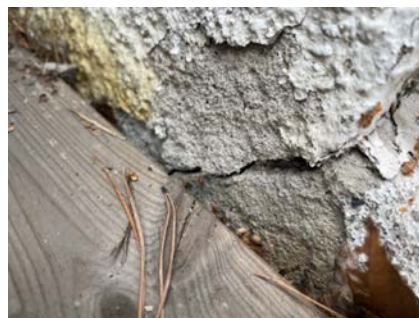
Sprekk i grunnmur.

Det anbefales at sprekke i muren holdes under observasjon, samt at det vurderes utbedring av en fagperson.

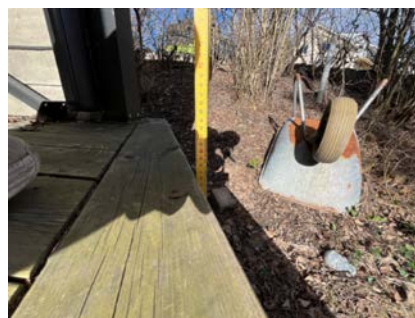
Over 0,5m ned til terreng.
