Sagbakken 2, 8626 MO | RANA

**Spennende 3-roms  
selveierleilighet med 2 godkjente  
hybler i u.etg. Garasjeplass. Stor  
terrasse.**

# Tilstandsrapport

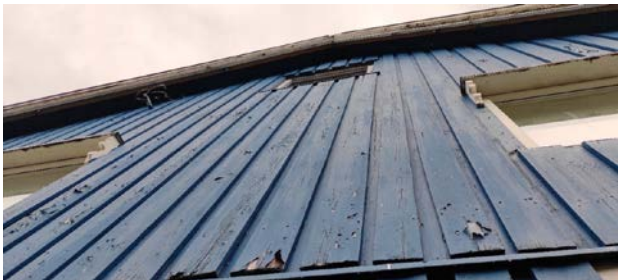
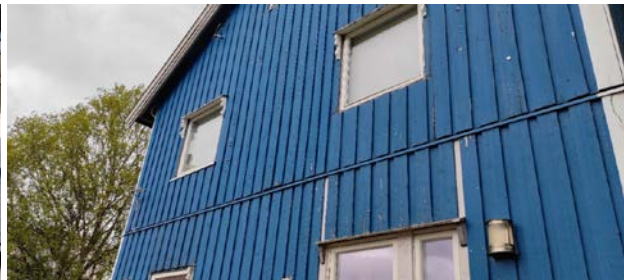
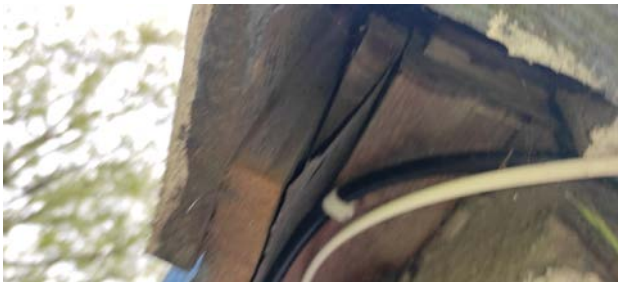
## TG 2 Veggkonstruksjon

Manglende musesperre kan føre til at mus tar seg inn i konstruksjonen og påfører skader.

Overflatebehandling av kledning må påregnes. Manglende overflatebehandling kan føre til råteskader i kledningen.

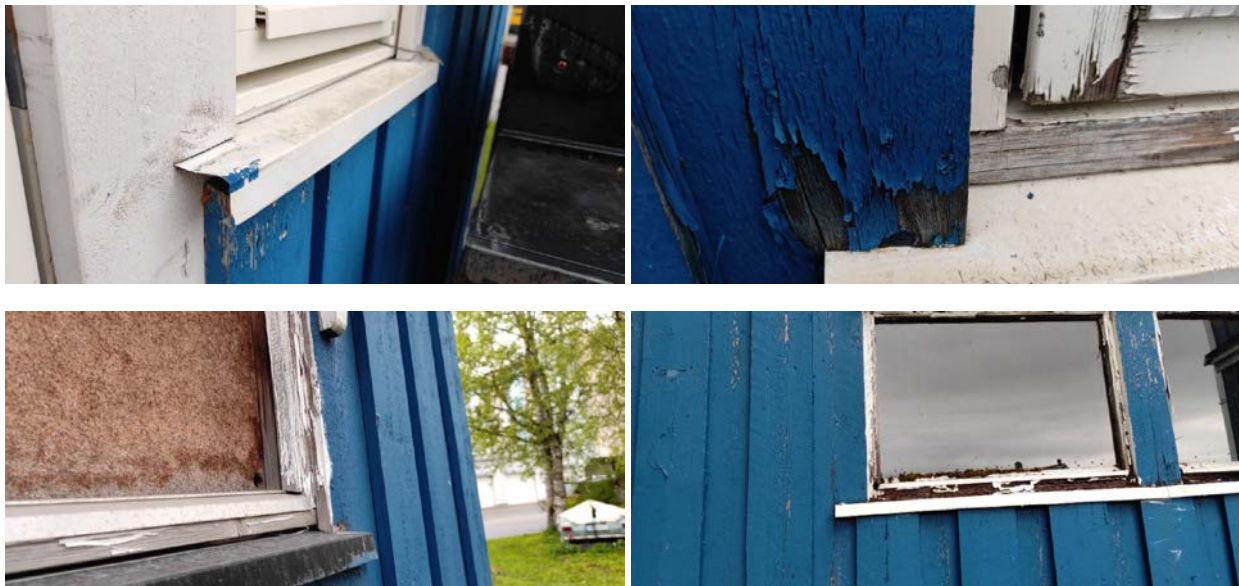
- Kondensering på enkelte glass har medført fuktskader i treverk som kan medføre utskiftningsbehov av enkelte vinduer.

Omrammingen bør monteres minimum 6 mm fra vannbrettet for å unngå vannoppsug.  
Fukt kan trenge inn i treverket og føre til råteskader over tid, særlig ved hyppig nedbør.  
Vedvarende fuktbelastning kan svekke karmen og føre til deformasjon eller luftlekkasjer.  
Svekket beskyttelse gir redusert levetid på vinduet og kan føre til behov for tidlig utskifting.

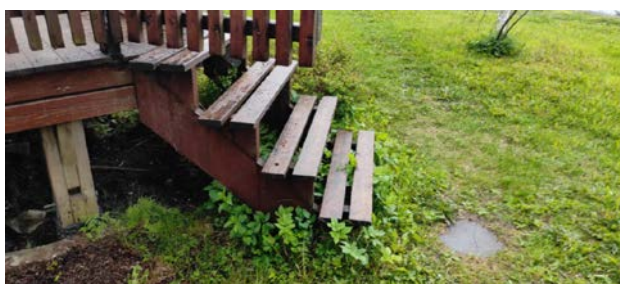
## TG 3 Utvendige trapper

Trapp av tre til altan.

- Rekkverk må monteres for å lukke avviket.

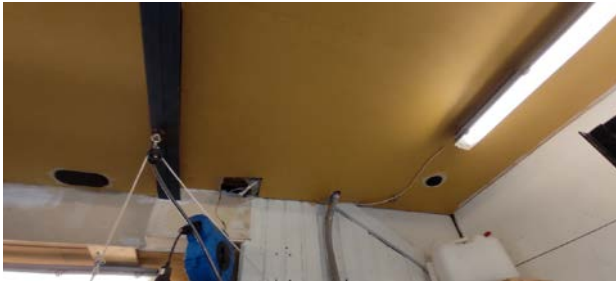
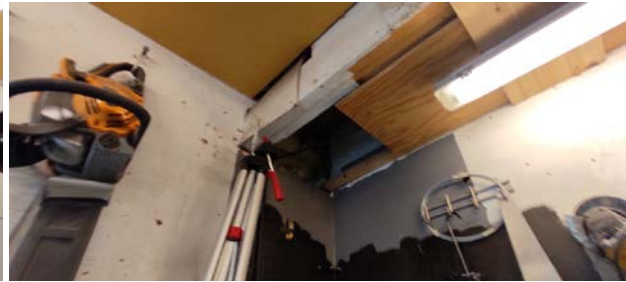
Skaden reduserer dampspærrens funksjon, og det er risiko for kondens, fuktskader og nedsatt isolasjonsevne.  
Hull og åpninger må tettes, og konstruksjonen bør kontrolleres for fukt.

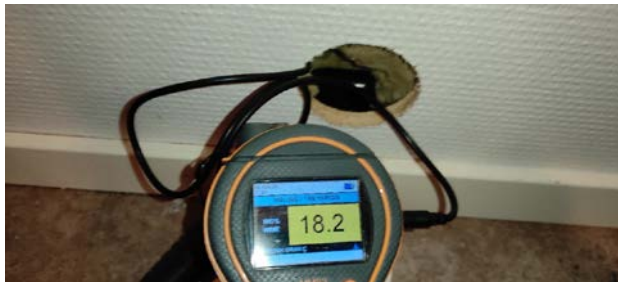
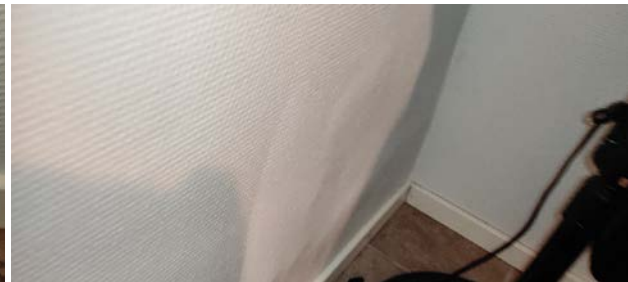
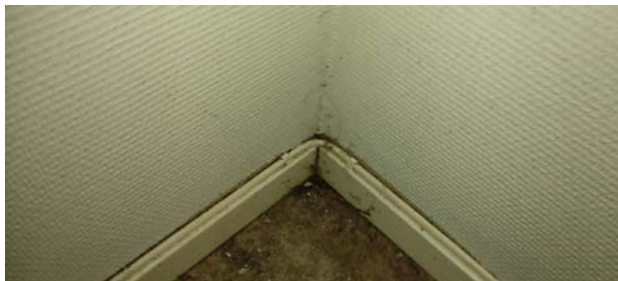
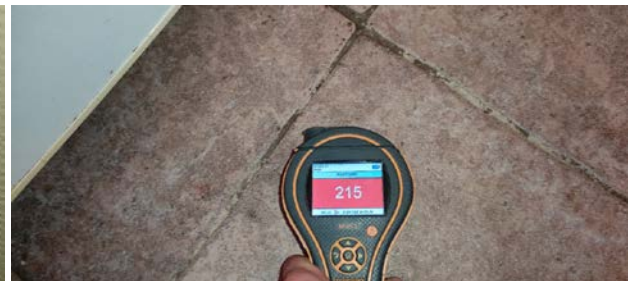
Forhøyede fuktverdier kan føre til råte og muggdannelse i svillen, noe som kan svekke veggens struktur og isolasjonsegenskaper. Det anbefales at området inspiseres videre for å vurdere om fuktinntrengningen er begrenset eller om det er behov for utbedring. Eventuell skadet svill bør byttes ut, og det bør vurderes å forbedre fuktsperre eller drenering rundt bygningen for å hindre ytterligere fuktinntrenging.

- Det påviste fuktnivå gir grunn til å overvåke konstruksjonen jevnlig for å se utvikling over tid, og eventuelt foreta tiltak for å unngå fuktskader.
- Det må foretas ytterligere undersøkelser for å fastslå omfang/årsak.

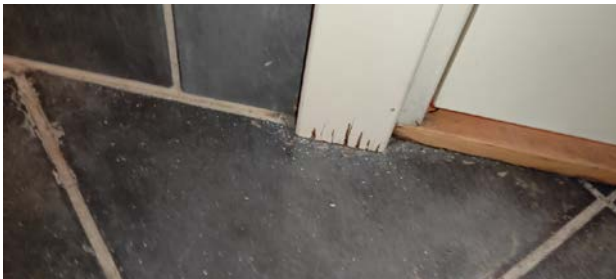
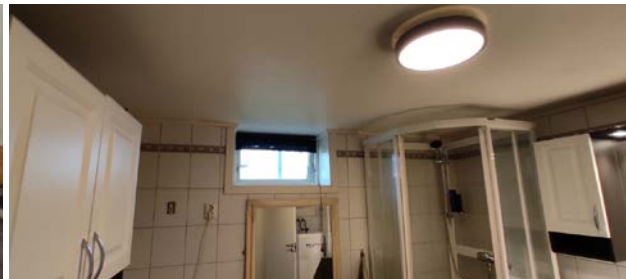
Badet fungerer med dette avviket, men er ikke godkjent iht. dagens krav. TG2 settes ut fra standardens krav til vurdering av våtrom.

Dør listen bør utbedres/heves opp fra gulvet.

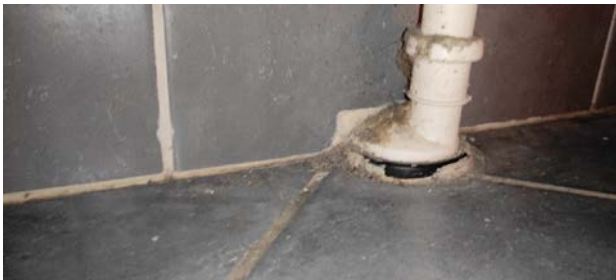
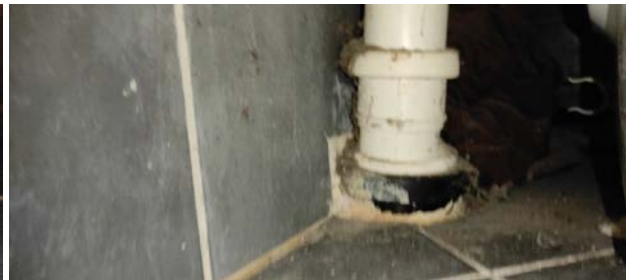
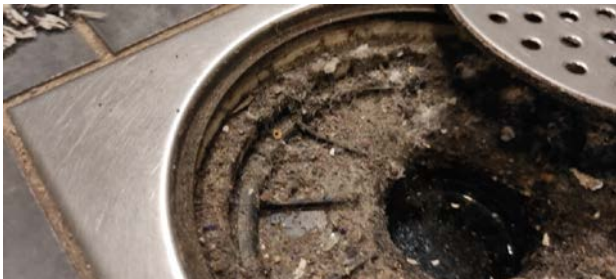
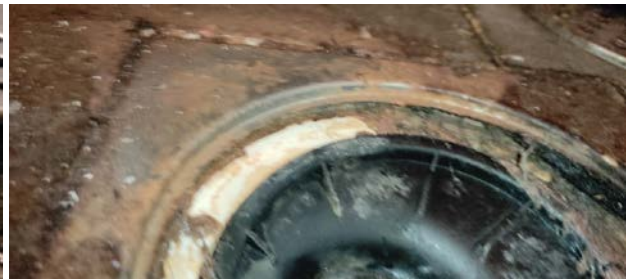
- Det er viktig å merke seg at levetiden til en membran varierer basert på kvalitet, installasjon og bruk. Eldre membraner kan bli sprø og sprekke opp, noe som fører til at de mister sin vanntettende funksjon. Dette kan resultere i vannlekkasjer gjennom vegger og gulv og fuktskader.
- Løsningen/utførelsen rundt rørgjennomføringer gir fare for fukt inn i konstruksjoner.
- Konsekvensen er at det kan oppstå fuktskader i konstruksjonen bak overflatematerialet. Vann kan trenge inn gjennom utette rørgjennomføringer og forårsake fuktskader ved fukttilførsel gjennom enten bruksvann eller lekkasjevann.

Generelt bør man unngå rørgjennomføringer i gulvet, men kan man ikke unngå det må membranen trekkes opp på avløpsrøret i en høyde minst 25 mm over tenkt vannspeil. Avstanden bør være minst 40 mm fra vegg. Dette for å sikre at membranarbeidene kan utføres på en sikker og god måte.

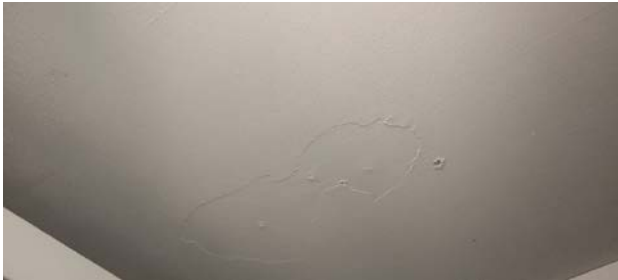
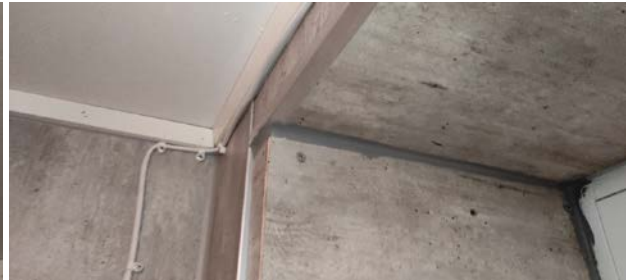
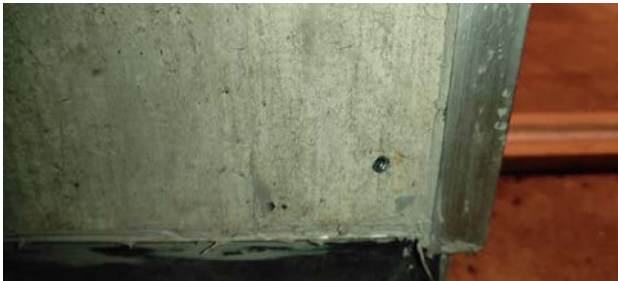
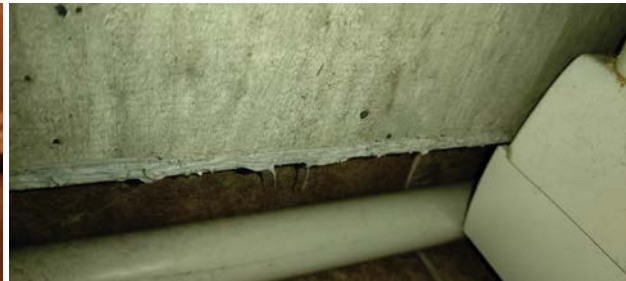
• Dersom våtromsplatene ikke er montert fagmessig, kan dette medføre utettheter som øker risikoen for fuktinntrengning bak platene. Over tid kan dette føre til oppfukning av tilstøtende konstruksjoner, noe som kan resultere i råteskader, muggvekst og eventuelle lekkasjer.

For å få tilstandsgrad 0 eller 1 må platene byttes ut. Det vil imidlertid sjelden være økonomisk rasjonelt som et enkeltstående tiltak på en bolig som dette. Dersom badet en gang skal renoveres, påse at våtromsplater blir montert etter leverandørs leggeanvisning.

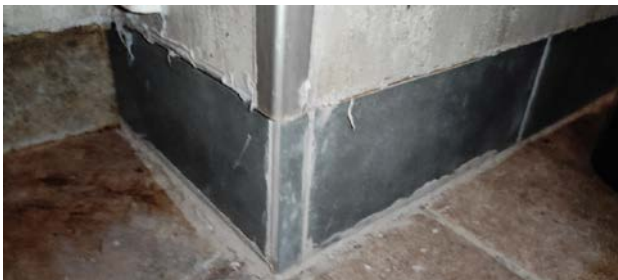
- Eventuelt lekkasjevann fra utstyr utenfor dusjsone vil ikke ha en naturlig vei til sluket. Dette kan føre til at vann samler seg på gulvet og potensielt renner ut av rommet eller trenger inn i konstruksjonen.
- Et bad med manglende/reduert fall til sluk blir mindre funksjonelt og sikkert for brukeren. Dette kan medføre stående vann på gulvet, vann som ikke ledes effektivt til sluket, økt risiko for at vann renner ut av rommet og redusert sklisikkerhet på gulvet.

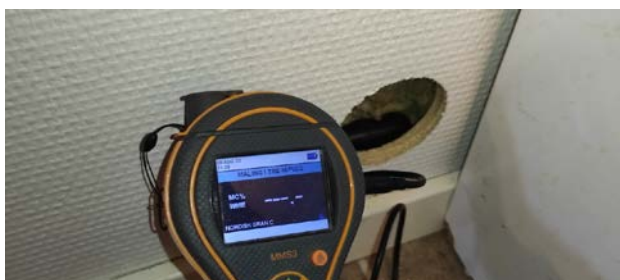
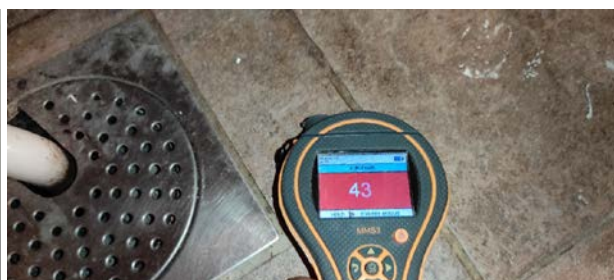
Det ble utført fuktsøk ved befaring, og forhøyede fuktverdier ble registrert i området rundt sluket.

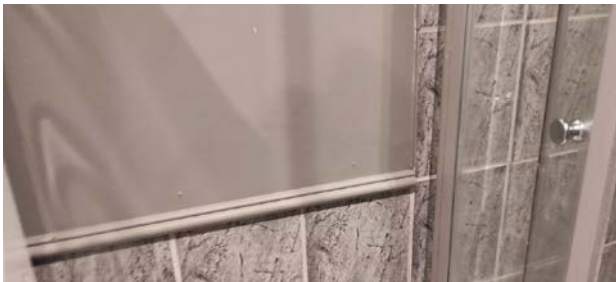
Badet fungerer med dette avviket, men er ikke godkjent iht. dagens krav. TG2 settes ut fra standardens krav til vurdering av våtrom.

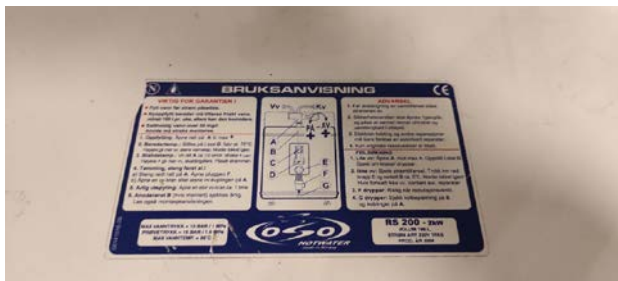
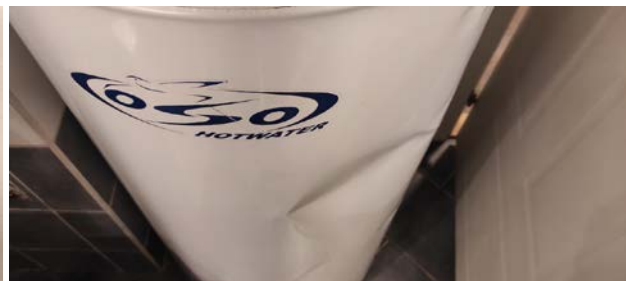
Varmtvannsberedere må iht. NEK:400 monteres med fast el-tilkobling, men det var ikke krav på monterings tidspunktet.

- Det er ikke behov for utbedringstiltak siden tanken fungerer i dag, men ut ifra alder kan skader plutselig oppstå på eldre tanker.
