Sverre K Andersens gate 12, 5534 HAUGESUND

**Innholdsrik og familievennlig  
enebolig i attraktiv boligområde |  
Garasje | Pent opparbeidet  
uteområde**

| Tilstandsrapport ..... | 53 |

Befaringsdato: 25.02.2026

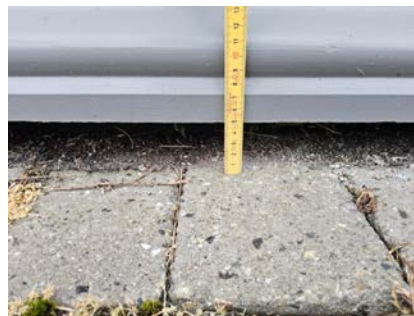
Bordkledning går stedvis nesten helt ned i terreng.

For liten avstand mellom kledning og terreng øker risikoen for fuktoppsug, råteskader og mugg-/soppvekst, noe som kan gi redusert levetid på kledning og veggkonstruksjon. Avstanden mellom terreng og underkant kledning bør økes til minimum ca. 100 mm, og helst rundt 300 mm, i tråd med SINTEF Byggforsk Byggetaljer 542.101.

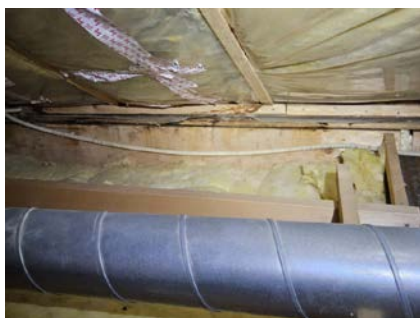
Fuktmerker i takkonstruksjonen etter tidligere lekkasje. I følge eier er forholdet utbedret. Ved befaring fremstod konstruksjonen tørr, og det ble ikke registrert forhøyede fuktverdier ved kontrollmåling.

Ingen ytterligere tiltak anses nødvendig knyttet til tidligere lekkasje, utover normal observasjon.

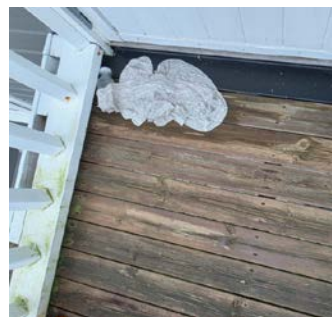
Det er værslitt/oppsprukket trevirke/trepaneler.

Værslitasje og oppsprekking kan medføre økt fuktopptak i treverket og på sikt redusert levetid dersom vedlikehold ikke utføres. Det anbefales rengjøring, eventuell sliping og overflatebehandling/impregnering for å forlenge levetiden. Skadde bord bør skiftes ved behov.

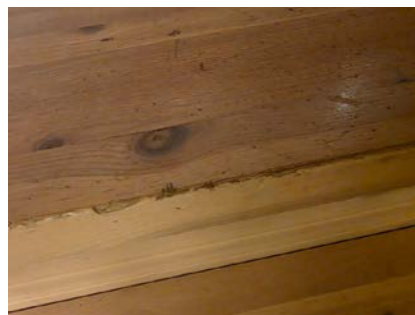
Skader i trappetrinn

Økt slitasje kan medføre redusert overflatebeskyttelse og videre nedbrytning av treverket over tid. Forholdet vurderes i hovedsak som estetisk, men kan gi økt risiko for ytterligere skader dersom vedlikehold ikke utføres. Det anbefales sliping og overflatebehandling av trappetrinnene.

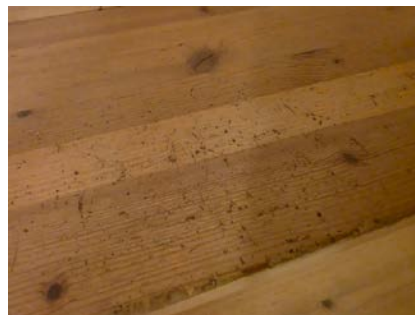
Slitasje utover normal slitasjegrad

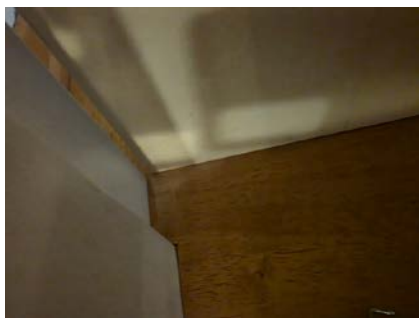
Dørblad tar i terskel

Dører som tar i karm kan gi økt slitasje på karm og dørblad, redusert funksjon og risiko for skader på overflater og beslag ved bruk. Det anbefales å justere dører slik at de går lett og uten friksjon mot karm.

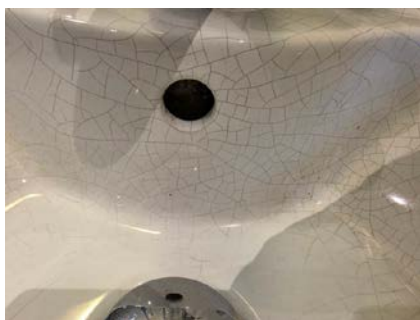
- Riss er vanligvis overfladiske skader i servantens overflate eller glaser. Konsekvensene av riss er hovedsakelig kosmetiske.

Det er påvist riss/sprekker i utstyr på våtrommet.

Uten dreneringsløsning eller lekkasjesikring kan en eventuell lekkasje fra innebygget sistene pågå over tid uten å bli oppdaget. Dette kan medføre skjulte fuktskader i omkringliggende konstruksjoner. Ved etableringstidspunktet forelå det ikke krav om lekkasjesikring for innebygde sisterner. Forholdet bør likevel holdes under jevnlig observasjon.

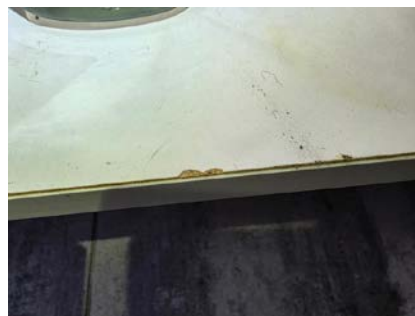
Oppsvelling i platekanter indikerer fuktpåvirkning og kan medføre videre nedbrytning av materialet over tid. Forholdet kan redusere levetid og funksjon på innredningen.

Skader på skrog

Skadet innredning bør skiftes eller utbedres ved behov. Eventuell årsak til fuktpåvirkning bør kontrolleres for å hindre videre skadeutvikling.

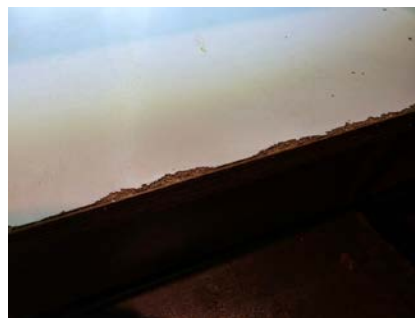
Fuktskader på bunnplate i skrog under vask

Skader på skrog

Manglende funksjon på en kokesone medfører redusert bruksegenskap på koketopp. Skadet bunnplate bør kontrolleres og eventuelt skiftes ved behov. Årsak til tidligere fuktpåvirkning bør påses utbedret. Hengsel bør skiftes for å gjenopprette normal funksjon. Induksjonstopp må repareres eller skiftes dersom full funksjon ønskes.

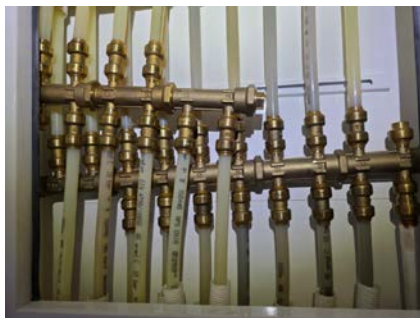
Dersom det oppstår lekkasje i rør-i-rør-systemet, kan vann trenge inn i konstruksjonen uten kontrollert avledning. Dette kan medføre skjulte fuktskader og skade på bygningsmaterialer over tid.

Rørkursene er ikke merket

Avløpsrør fra fordelerskap bør forlenges og føres til rom med sluk, eksempelvis vaskerom, slik at eventuelt lekkasjevann ledes til sluk i henhold til anbefalte løsninger. Arbeidet bør utføres fagmessig.
