Tordenskjolds gate 25, 8656 MOSJØEN

Sjarmerende enebolig i Mosjøen sentrum – familievennlig beliggenhet nær skoler, butikker og offentlig transport.

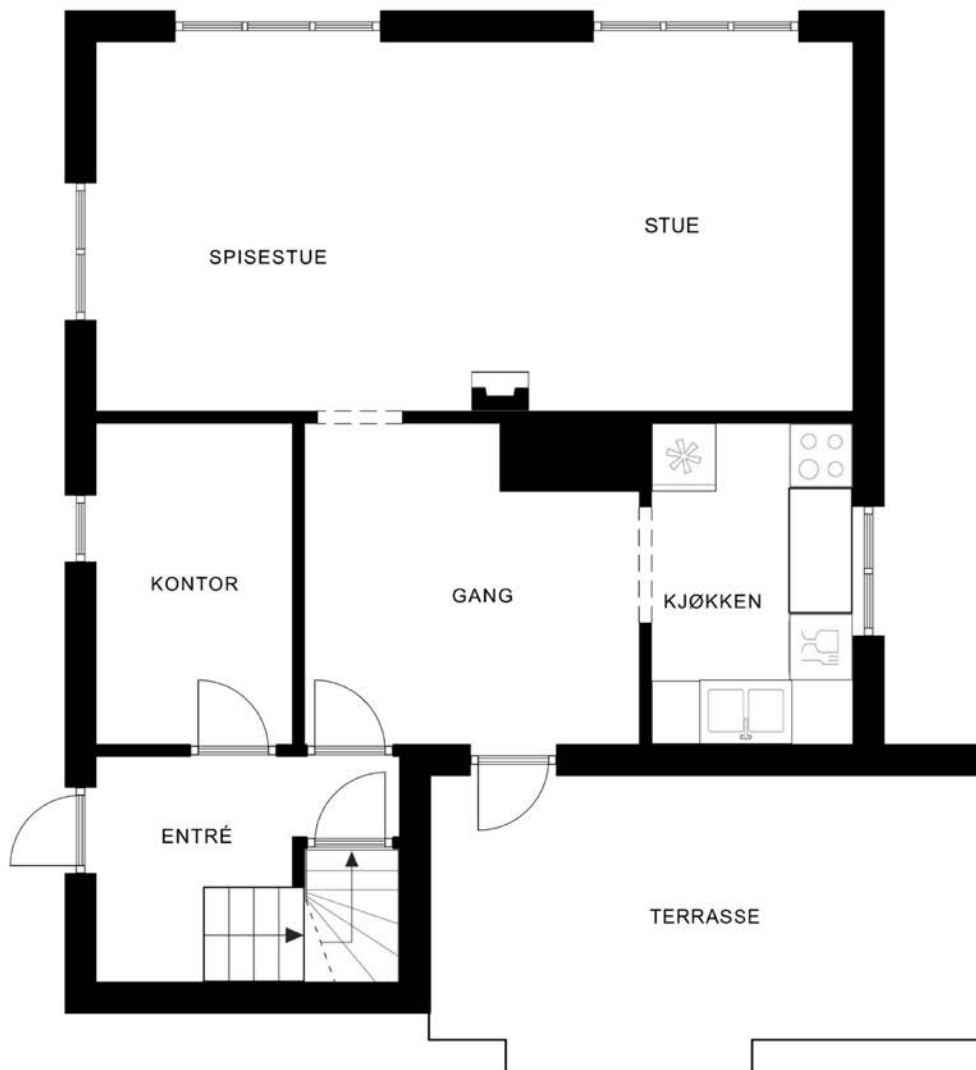
Plantegningen er ikke målbar, og noe avvik kan forekomme. Megler/selger tar ikke ansvar for ev. feil.
Innredning og faste installasjoner kan avvike fra den faktiske innredningen.

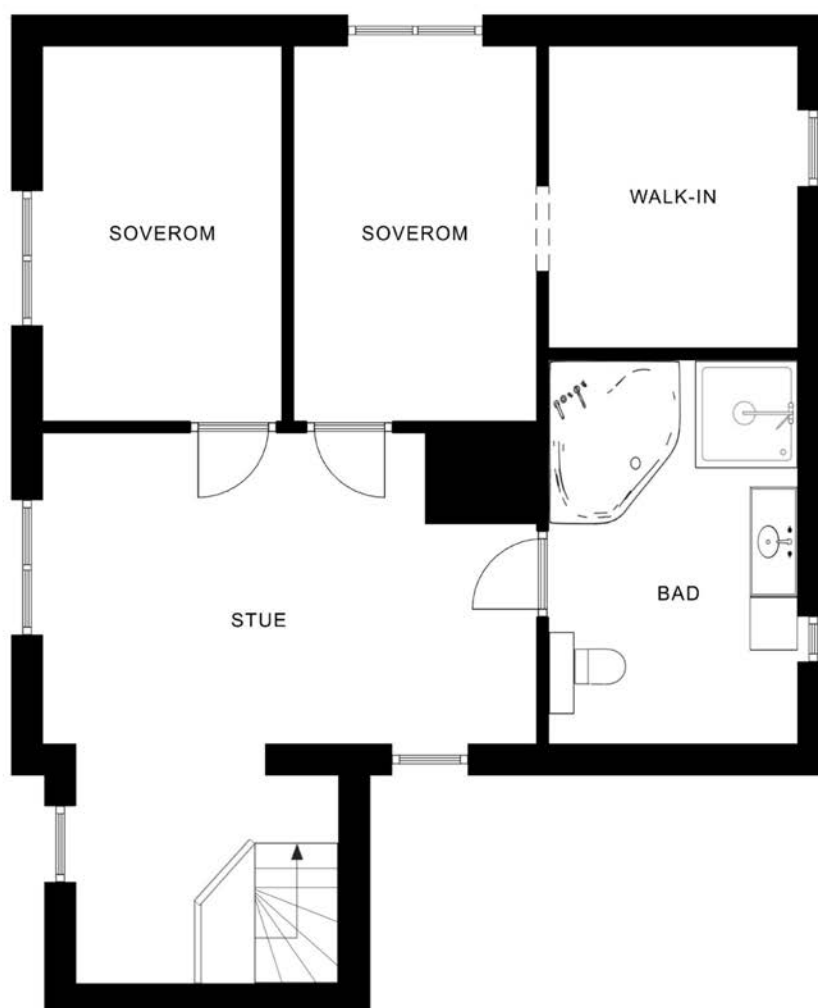
Plantegningen er ikke målbar, og noe avvik kan forekomme. Megler/selger tar ikke ansvar for ev. feil.
Innredning og faste installasjoner kan avvike fra den faktiske innredningen.

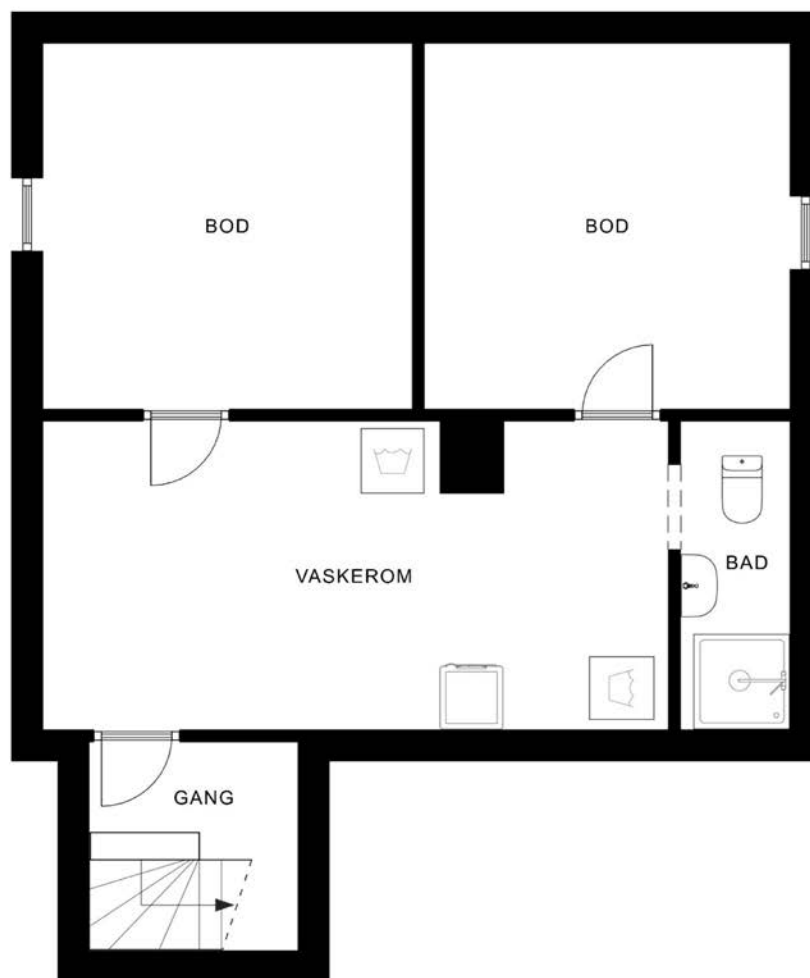
Plantegningen er ikke målbar, og noe avvik kan forekomme. Megler/selger tar ikke ansvar for ev. feil.
Innredning og faste installasjoner kan avvike fra den faktiske innredningen.

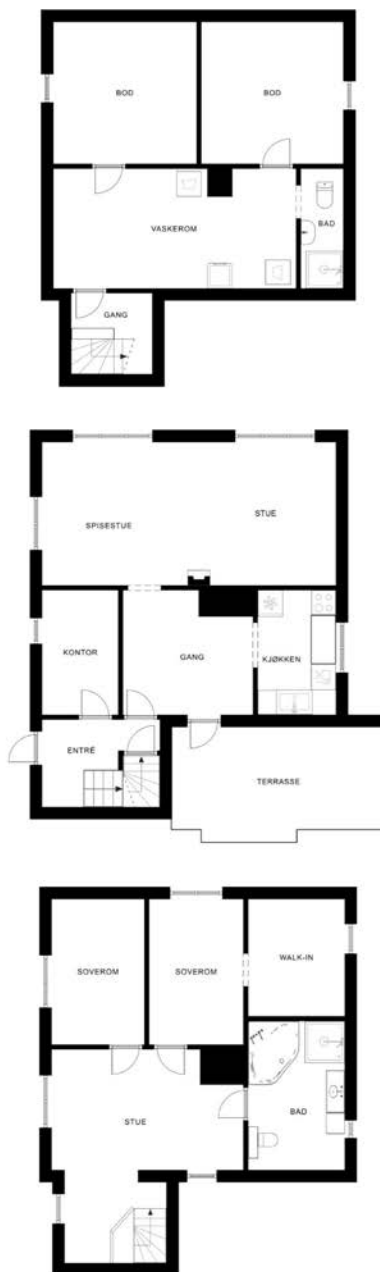
Plantegningen er ikke målbar, og noe avvik kan forekomme. Megler/selger tar ikke ansvar for ev. feil.
Innredning og faste installasjoner kan avvike fra den faktiske innredningen.

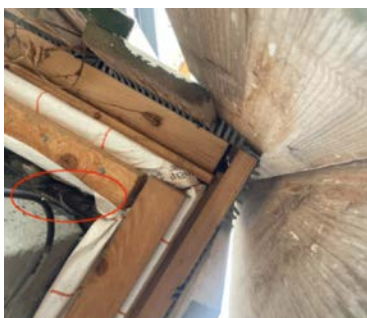
Bakforliggende kledning har tegn til råteskader. Manglende innfestning av kledning

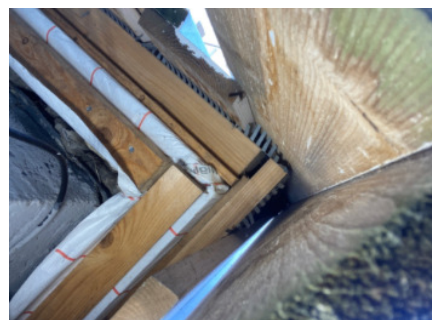
Tetting med musebånd må utbedres.

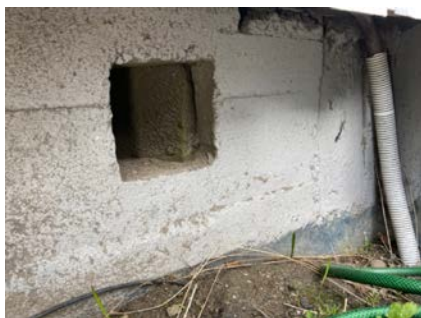
Andre utvendige forhold

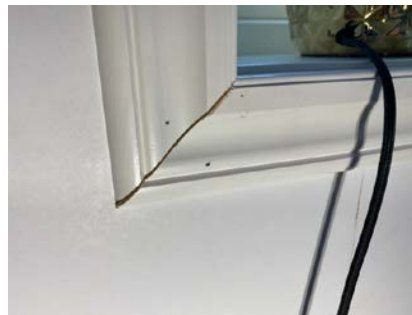
Glippe i sammenføring listverk rundt vindu

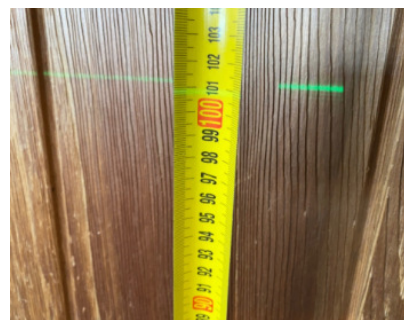
Synlige råteskader sett fra kjeller.

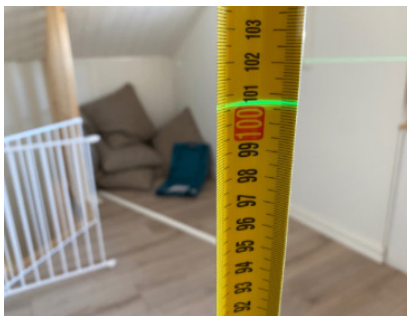
Planavvik innenfor 2.m.

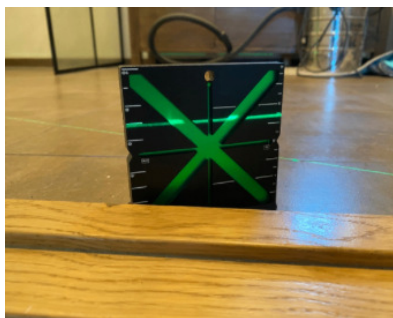
Måling av fall fra dørterskel.

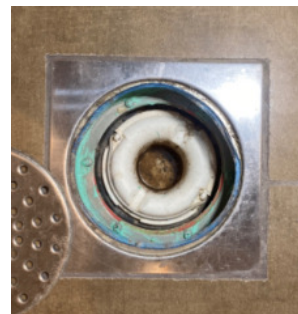
Konsekvensen av manglende dokumentasjon er økt usikkerhet rundt utførelsens kvalitet, noe som kan medføre risiko for fuktskader i konstruksjonen dersom membranen ikke er korrekt utført.

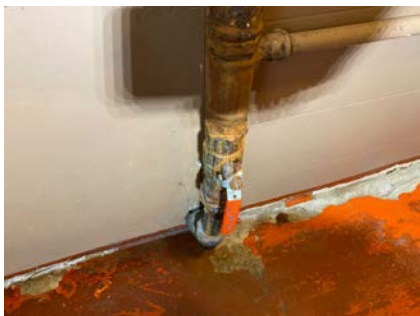
Stoppekrane. Irr og rust mot vannledning.

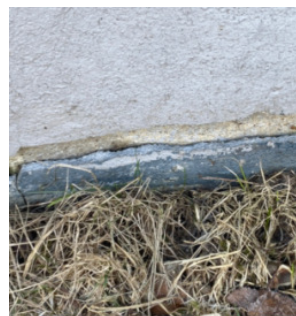
Ingen synlig fuktsikring mot mur

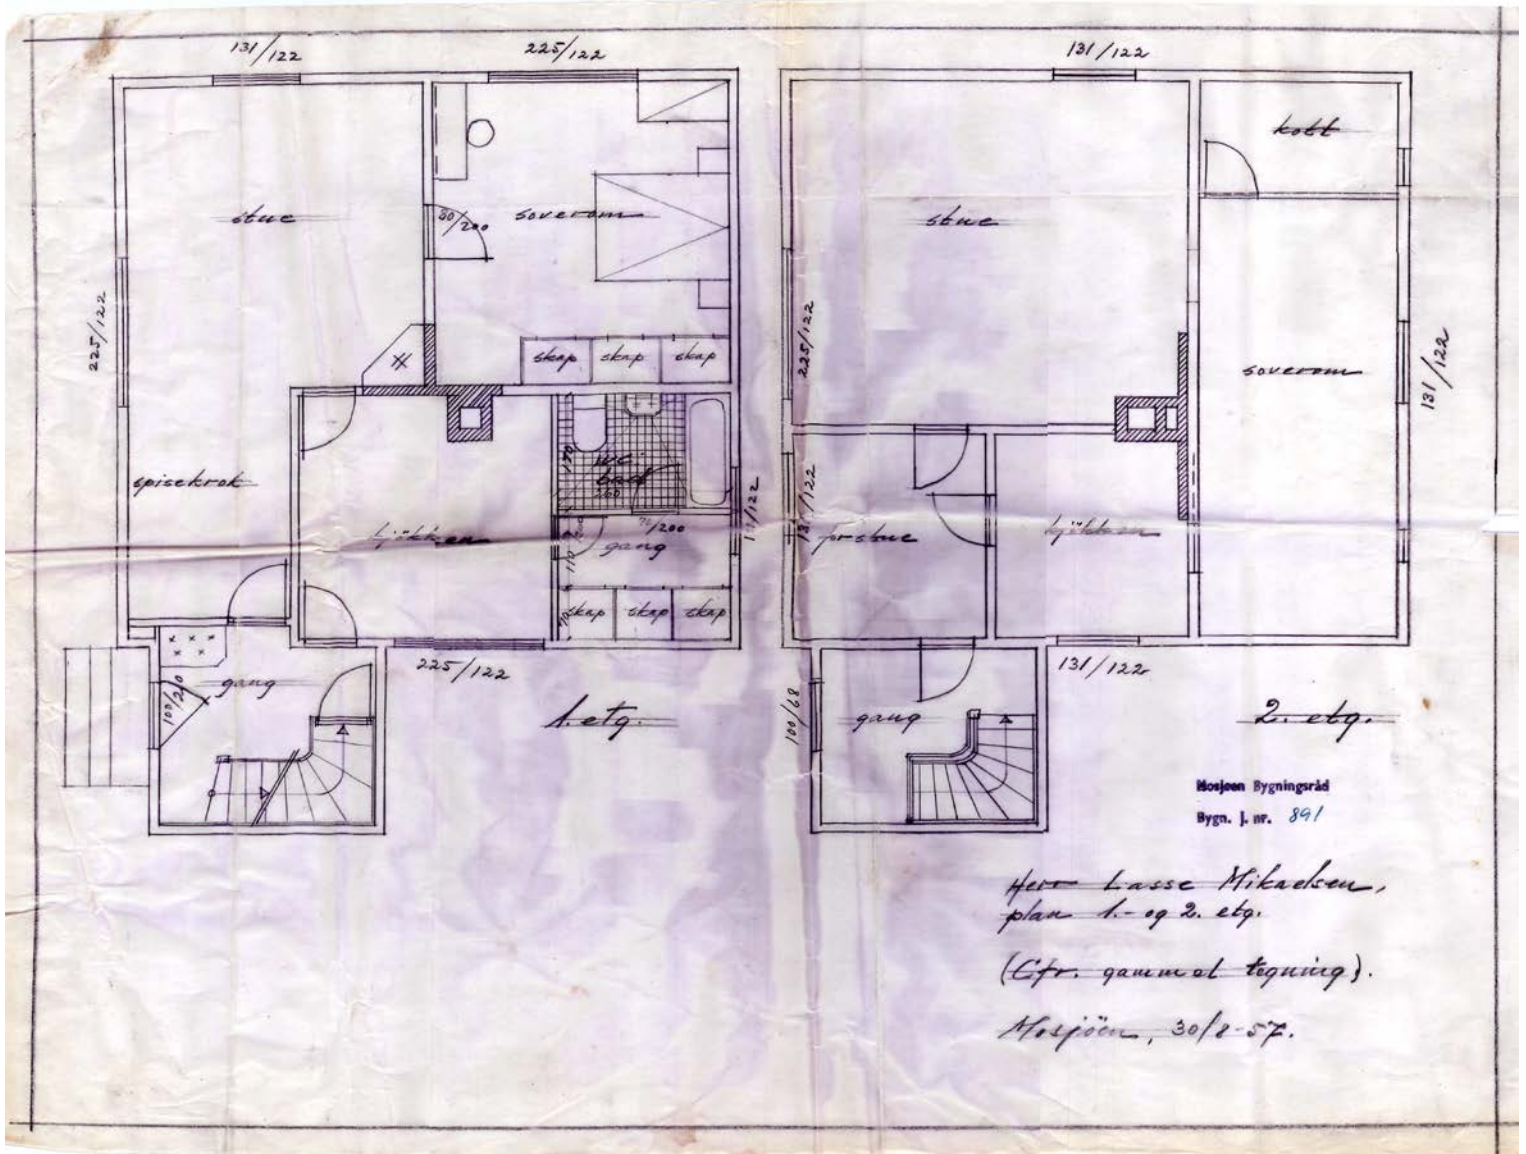
Mosjön Byggnadsråd
Bygn. J. nr. 891

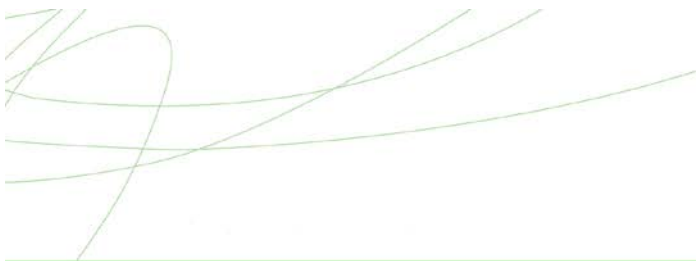
Hvordan boligen benyttes har betydning for energibehovet

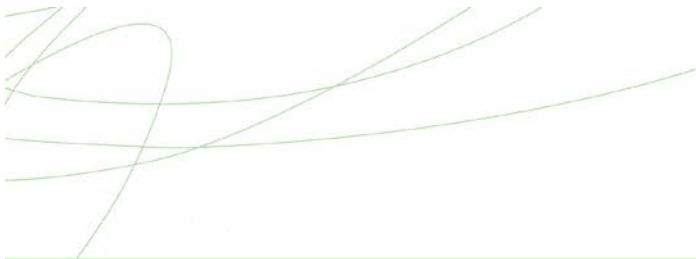
Boligdata som er grunnlag for energimerket
