# Lys 2-roms i 4. etasje med balkong og mulighet for garasjeplass!

# Tilstandsrapport

# gnr. 214, bnr. 472, snr. 18

## 2-ROMS LEILIGHET I 4.ETASJE MED BALKONG:

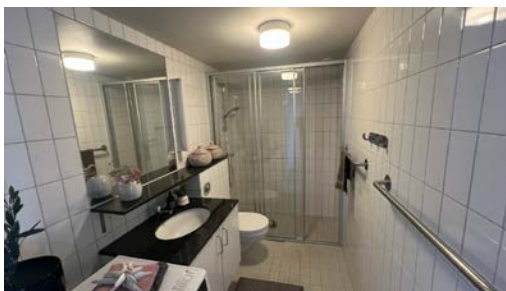
## 4. ETASJE > BAD

Konsekvens:  
Manglende høydeforskjell mellom sluk og terskel kan medføre at vann ledes ut av baderommet ved lekkasje eller ved større vannmengder enn normalt.  
Dette øker risikoen for vannskader i tilstøtende rom og konstruksjoner ved et eventuelt uhell.

Det anbefales å etablere tilstrekkelig høydeforskjell mellom topp slukrist og topp flis ved terskel i henhold til gjeldende TEK.  
Lokal utbedring kan utføres (innebærer fjerning av fliser ved terskel). Avviket vurderes ikke å kreve akutte tiltak dersom øvrige løsninger fungerer som forutsatt, men bør inngå i planlagt vedlikehold eller rehabilitering.

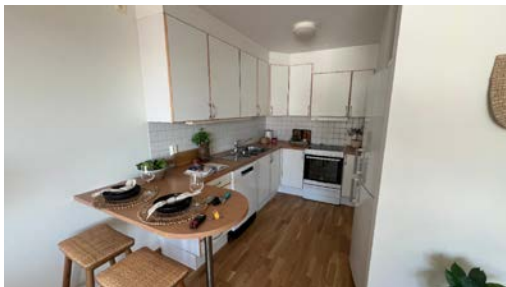
### 4. ETASJE > STUE/KJØKKEN

Normal forventet bruksslitasje.  
Tilstandsgrad satt ut fra helhetlig vurdering av rommet og innredning.
