Lundenveien 12, 3211 SANDEFJORD

**To sammenhengende seksjoner
selges samlet.
Utviklingsmuligheter!**

| Tilstandsrapport | 48 |
| Vurdering av elektrisk anlegg | 93 |

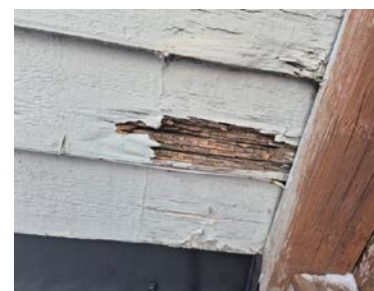
Konsekvens ved manglende vedlikehold og oppgradering vil medføre fukt i underliggende/bakenforliggende konstruksjon.

Store råteskader på vegger.

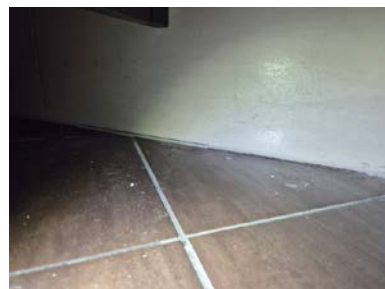
Konsekvens ved manglende -lite fall mot sluk er at det kan samle seg vann enkelte steder som ikke renner naturlig til sluk.
Sprekker i mykfuge bør utbedres.

Sprekk i mykfuge.

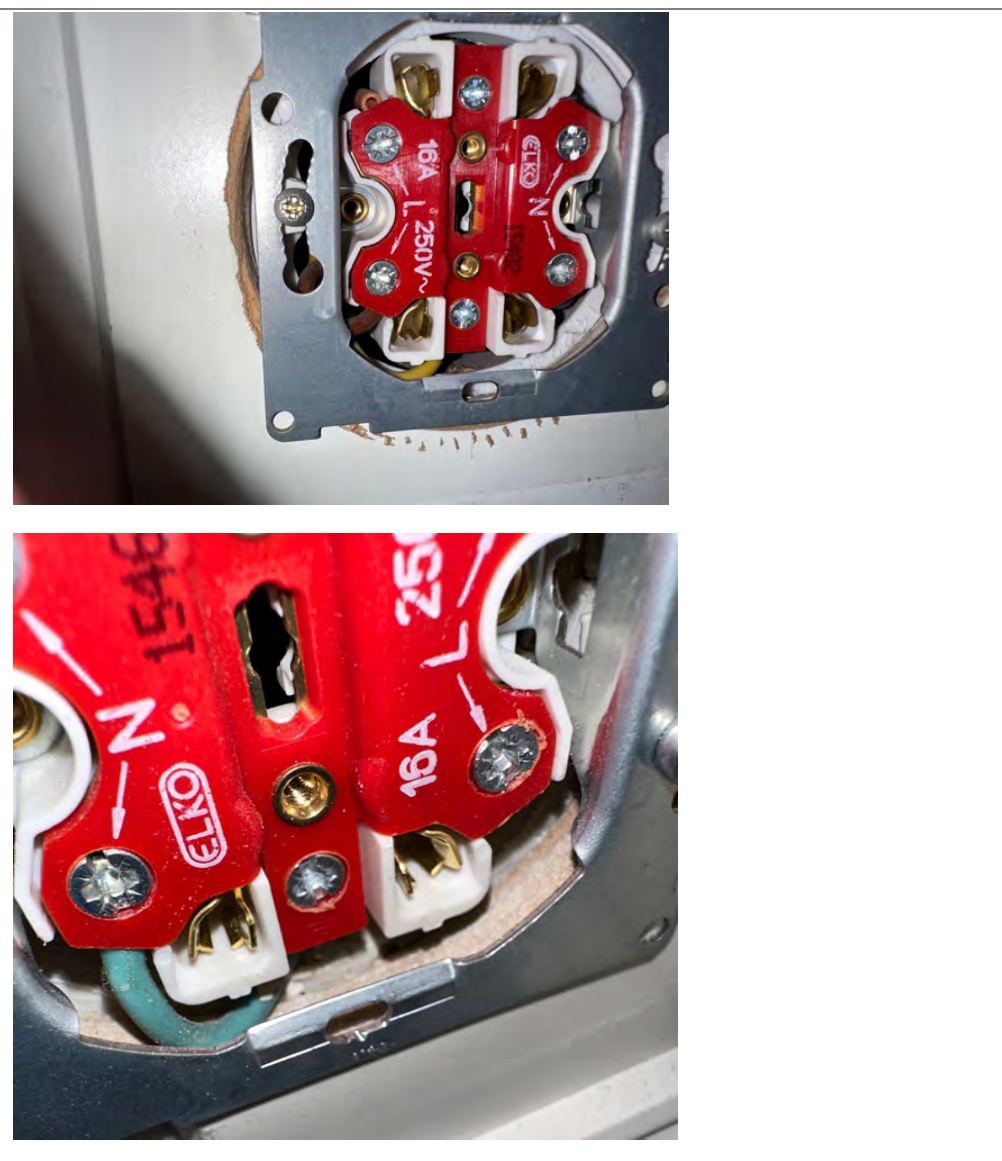
| 10 | <p>Kjøkken: Beskrivelse og løsningsforslag relatert til utbedring: Diverse løse kabler, disse må festes betryggende. Dimmer fra Egant/Jula. Innfelte stikkontakt fra 2009.</p> <p>Deler av anlegget bærer preg av å være utført av ufaglærte innenfor elektro. Det foreligger heller ikke noe som helst dokumentasjon eller sluttkontroll på denne delen av anlegget.</p> <p>For å utbedre disse avvikene må det engasjeres en registrert el.virksomhet og de foretak som undertegnede benytter i slike saker vil nok ikke påta seg denne jobben ved å gjenbruke produkter med så lav kvalitet (Anslut/Jula) og som følge av dette antas det helt klart at dimmer må byttes. (Anslut/Jula) og som følge av dette antas det helt klart at dimmer må byttes.</p> <p>Estimert kostnad kr. 3.000,- eks. mva.</p> <p>Dette avviket sees også i sammenheng med avvik nr. 1 som omfatter kontroll, verifikasjon og utarbeidelse av dokumentasjon.</p> | FEL §§ 12, 13 og 28 |

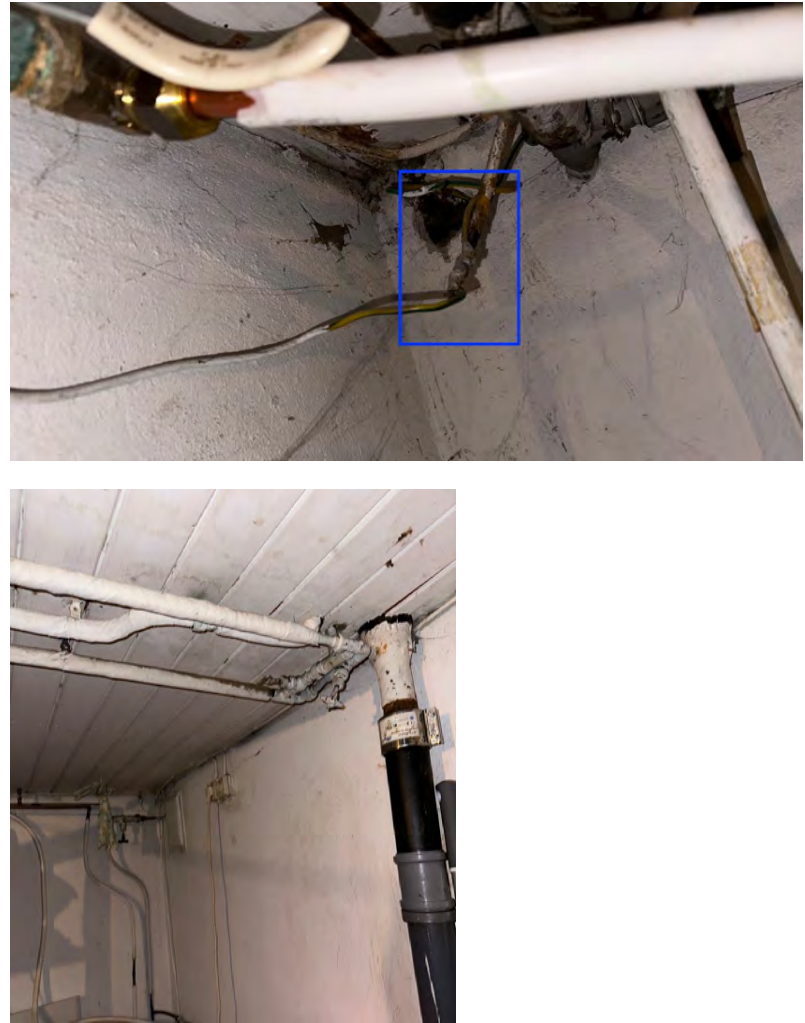
| 16 | <p>Jordingsanlegg: Det er ikke mottatt dokumentasjon/tegninger på jordingsanlegget. Det er registrert at det er et koblingspunkt oppunder himling på felles vaskerom, men dette er ikke merket og det er ukjent hva som er anleggets jordelektrode og hvorvidt overgangsmotstanden til jord er tilfredsstillende, sett opp mot at leiligheten på loftet er etablert på 2000-tallet og det vil være kravet i FEL og NEK 400:1998 som er gjeldende.</p> <p>Boligen er for øvrig en del av et sameie med 4 enheter og undertegnede har ikke mandat til å vurdere byggets jordingsforhold nærmere.</p> <p>Tiltak: Det må etableres utjevning til avløpssystemet og det antas å være mulig via avløpsrøret på vaskerommet. Estimert kostnad kr. 5.000,- eks. mva.</p> <p>Jordelektroden må måles og det meget mulig det er nødvendig med etablering av en ny hovedjordelektrode, det kan løses ved å montere to stk. jordspyd, plassert utenfor ringmur. Kostnaden for dette estimeres til kr. 20.000,- eks. mva.</p> <p>Samlede kostnader utgjør derfor kr. 25.000,- eks. mva. Kostnaden bør legges på Sameiet og fordeles iht. vedtektene.</p> | <p>FEL §§ 19 og 21</p> <p>Elsikkerhet nr. 62</p> |

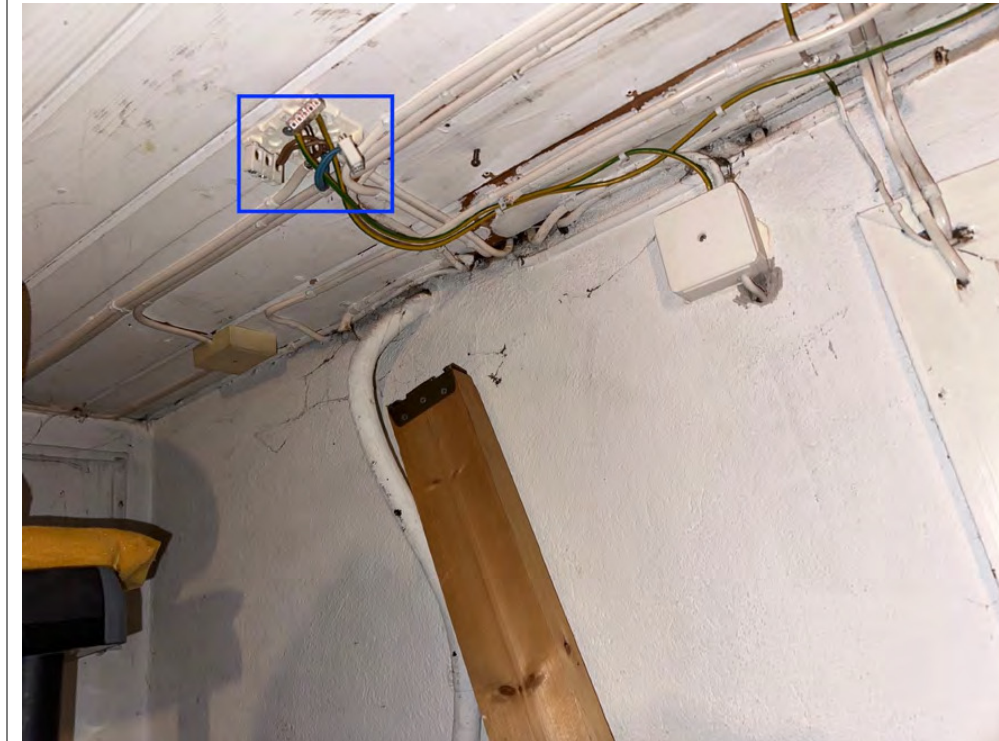
| 17 | <p>El.anlegg generelt: Det er avdekket enkelte fysiske avvik ved den elektrotekniske installasjonen som for øvrig ville blitt avdekket ved en tradisjonell el.kontroll som Sameiet i realiteten er pålagt å gjennomføre gjennom internkontrollforskriften, ref. avvik ovenfor.</p> <p>De fysiske avvikene er følgende:</p> <ul style="list-style-type: none"> ▪ Det er ikke ryddet i fordelingen. ▪ Kabler i felles vaskerom er ikke betryggende festet. ▪ Manglende mekanisk beskyttelse av kabler i felles trapperom. ▪ Koblingspunkter i himling i vaskerom ligger i direkte kontakt med trevirke og uten bruk av kapslinger, slik at det er manglende barriere mellom elektriske og ikke-elektriske anleggsdeler. ▪ Kursfortegnelse er ikke ajourført. Fordelingen er ikke låst/lukket. Det eksisterer ikke nøkkel for å kunne lukke dørene. ▪ <p>Tiltak: Avvikene må lukkes ved at det gjøres følgende tiltak:</p> <ul style="list-style-type: none"> ▪ Kursfortegnelse må ajourføres. ▪ Det må foretas rydding i fordelingen. ▪ Foreta innfesting av løse kabler. ▪ Koblingspunkter i himling må monteres i koblingsboks. ▪ Kabler i felles trapperom må påføres kabelvernør. ▪ Anskaffelse av nøkkel slik at fordelingen kan lukkes/låses. <p>Estimert kostnad kr. 15.000,- eks. mva. Kostnaden bør legges på Sameiet og fordeles iht. vedtektene.</p> | <p>FEL §§ 28 og 32</p> <p>Elsikkerhet nr. 68</p> |

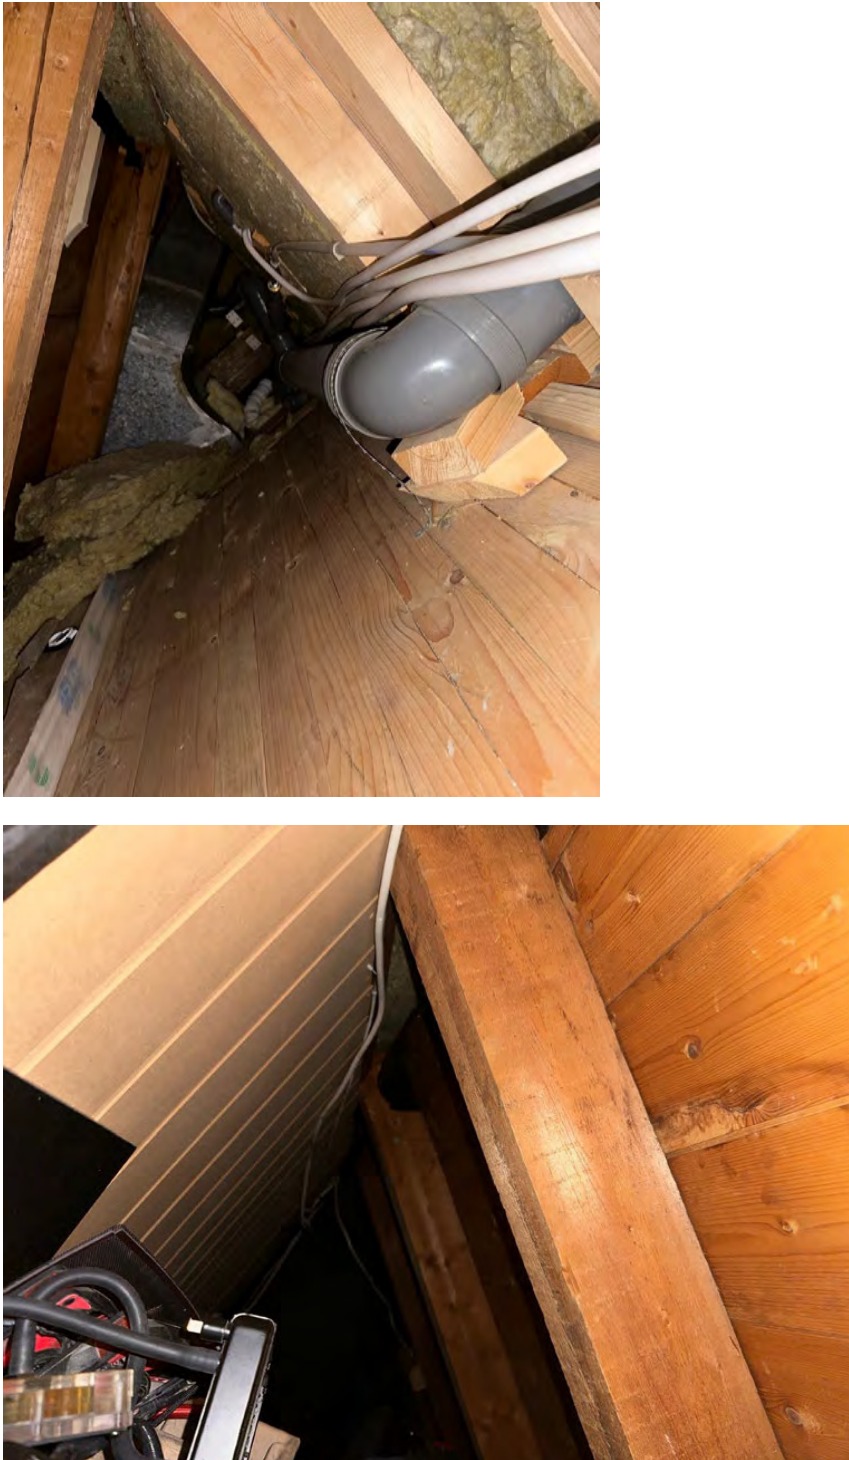
| 5 | <p>Knebod: Beskrivelse og løsningsforslag relatert til utbedring: Kabler som ikke er betryggende festet. Disse må klamres.</p> <p>Estimert kostnad kr. 2.000,- eks. mva.</p> | FEL § 28 |

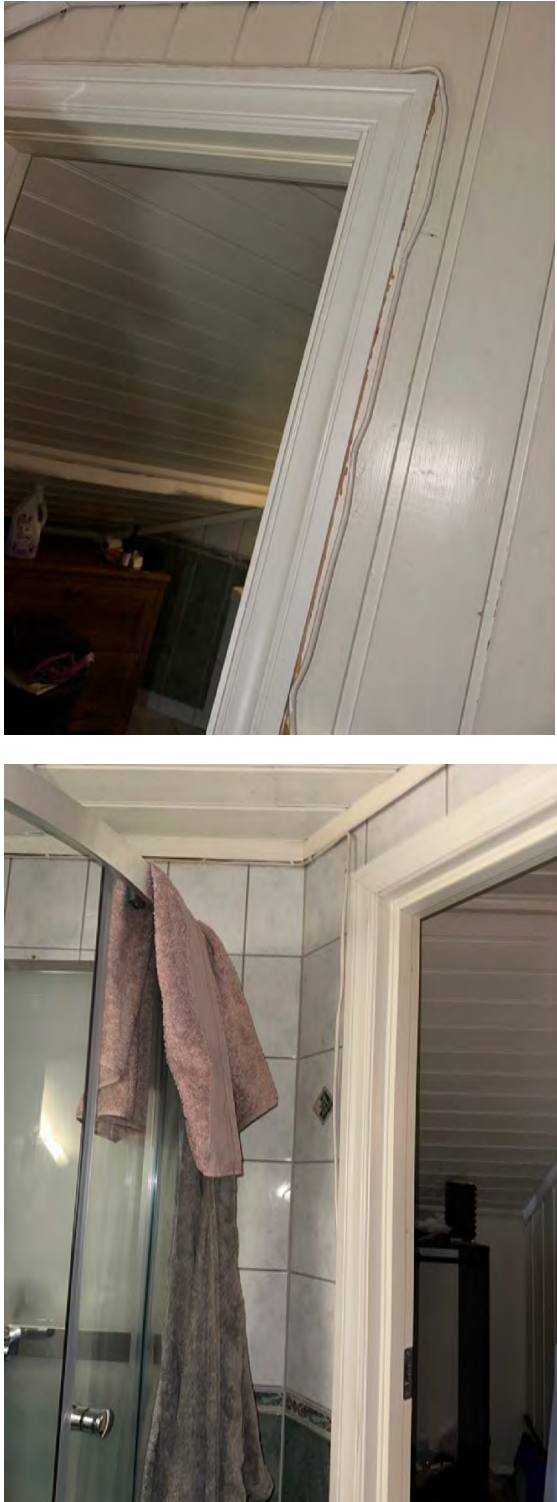
| 6 | <p>Gang og bad: Beskrivelse og løsningsforslag relatert til utbedring: Kabler som ikke er betryggende festet. Disse må klamres.</p> <p>Estimert kostnad kr. 2.000,- eks. mva.</p> | FEL § 28 |

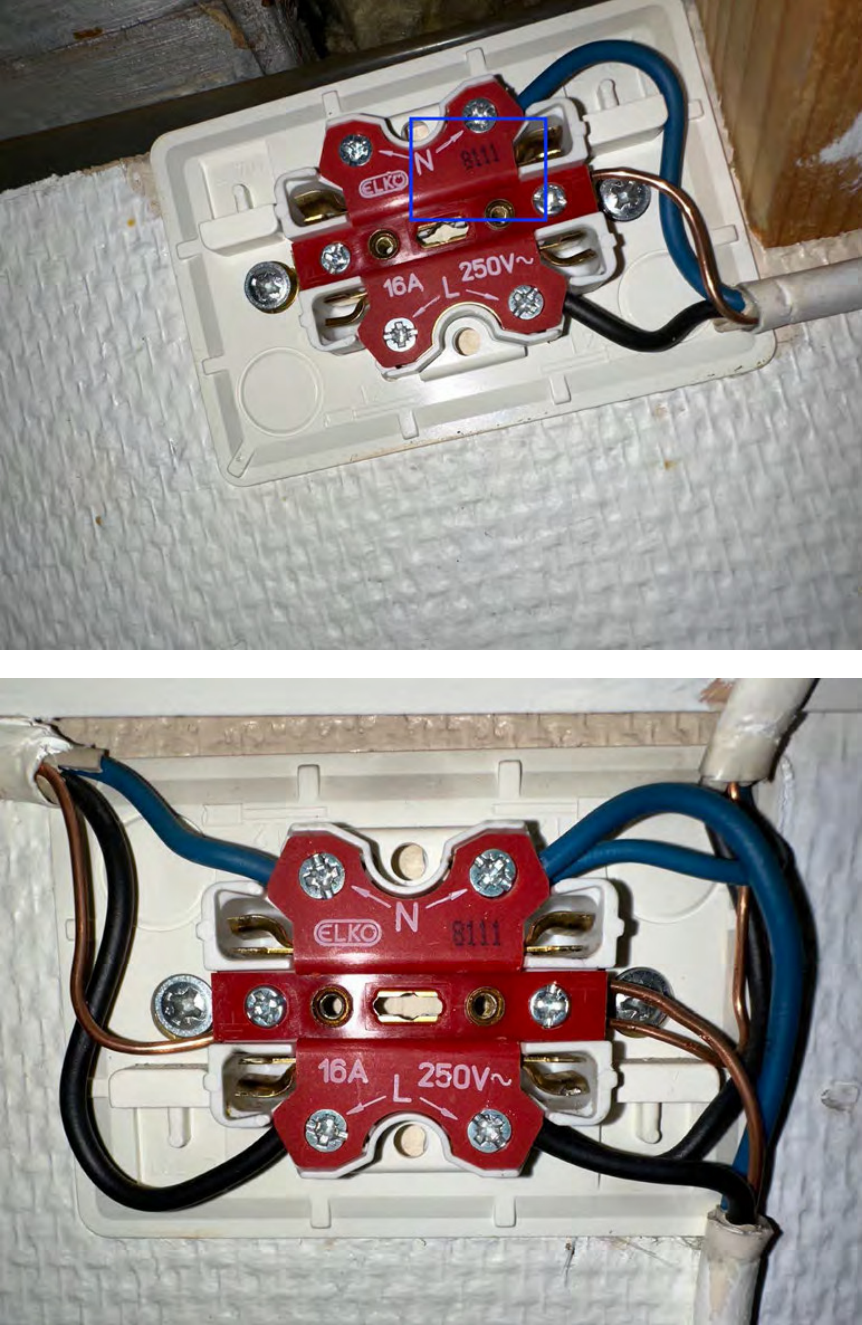
| 7 | <p>Kjøkken: Beskrivelse og løsningsforslag relatert til utbedring: Her er det et el.anlegg som er merket med produksjonsår 2008, men det foreligger ikke noe som helst dokumentasjon på det arbeidet som er utført. Selv om dette er nyere er det likevel en del av avviket som allerede er beskrevet i nr. 1.</p> <p>Kostnader relatert til kontroll og verifikasjon er også medtatt i avvik nr. 1.</p> | FEL §§ 12 og 13 |

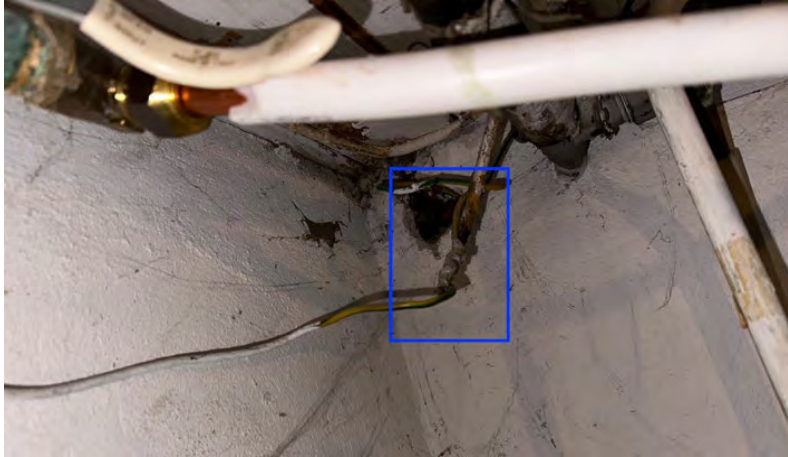
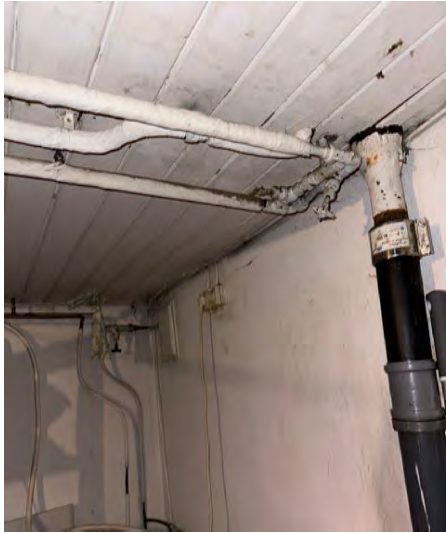
| 12 | <p>Jordingsanlegg: Det er ikke mottatt dokumentasjon/tegninger på jordingsanlegget. Det er registrert at det er et koblingspunkt oppunder himling på felles vaskerom, men dette er ikke merket og det er ukjent hva som er anleggets jordelektrode og hvorvidt overgangsmotstanden til jord er tilfredsstillende, sett opp mot at leiligheten på loftet er etablert på 2000-tallet og det vil være kravet i FEL og NEK 400:1998 som er gjeldende.</p> <p>Boligen er for øvrig en del av et sameie med 4 enheter og undertegnede har ikke mandat til å vurdere byggets jordingsforhold nærmere.</p> <p>Tiltak: Det må etablere utjevning til avløpssystemet og det antas å være mulig via avløpsrøret på vaskerommet. Estimert kostnad kr. 5.000,- eks. mva.</p> <p>Jordelektroden må måles og det meget mulig det er nødvendig med etablering av en ny hovedjordelektrode, det kan løses ved å montere to stk. jordspyd, plassert utenfor ringmur. Kostnaden for dette estimeres til kr. 20.000,- eks. mva.</p> <p>Samlede kostnader utgjør derfor kr. 25.000,- eks. mva. Kostnaden bør legges på Sameiet og fordeles iht. vedtektene.</p> | <p>FEL §§ 19 og 21</p> <p>Elsikkerhet nr. 62</p> |

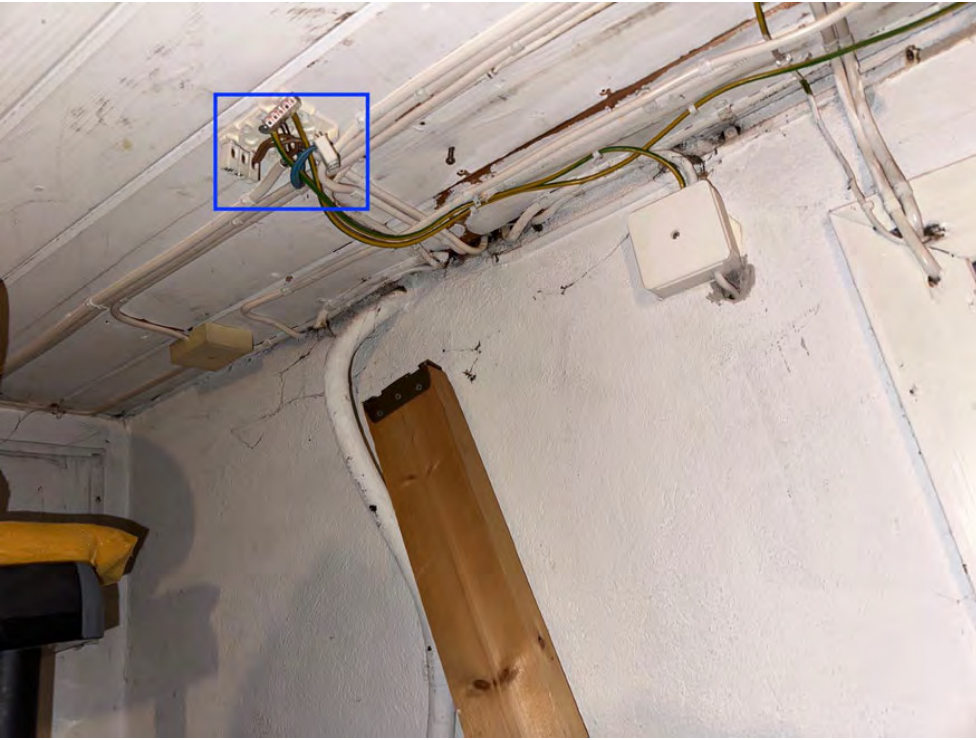
| 13 | <p>El.anlegg generelt: Det er avdekket enkelte fysiske avvik ved den elektrotekniske installasjonen som for øvrig ville blitt avdekket ved en tradisjonell el.kontroll som Sameiet i realiteten er pålagt å gjennomføre gjennom internkontrollforskriften, ref. avvik ovenfor.</p> <p>De fysiske avvikene er følgende:</p> <ul style="list-style-type: none"> ▪ Det er ikke ryddet i fordelingen. ▪ Kabler i felles vaskerom er ikke betryggende festet. ▪ Manglende mekanisk beskyttelse av kabler i felles trapperom. ▪ Koblingspunkter i himling i vaskerom ligger i direkte kontakt med trevirke og uten bruk av kapslinger, slik at det er manglende barriere mellom elektriske og ikke-elektriske anleggsdeler. ▪ Kursfortegnelse er ikke ajourført. Fordelingen er ikke låst/lukket. Det eksisterer ikke nøkkel for å kunne lukke dørene. <p>Tiltak: Avvikene må lukkes ved at det gjøres følgende tiltak:</p> <ul style="list-style-type: none"> ▪ Kursfortegnelse må ajourføres. ▪ Det må foretas rydding i fordelingen. ▪ Foreta innfesting av løse kabler. ▪ Koblingspunkter i himling må monteres i koblingsboks. ▪ Kabler i felles trapperom må påføres kabelvernør. ▪ Anskaffelse av nøkkel slik at fordelingen kan lukkes/låses. <p>Estimert kostnad kr. 15.000,- eks. mva. Kostnaden bør legges på Sameiet og fordeles iht. vedtektene.</p> | <p>FEL §§ 28 og 32</p> <p>Elsikkerhet nr. 68</p> |
