Bruvikvegen 960, 5285 BRUVIK

# Tilstandsrapport

Befaringsdato: 19.11.2025

Rapportdato: 26.11.2025

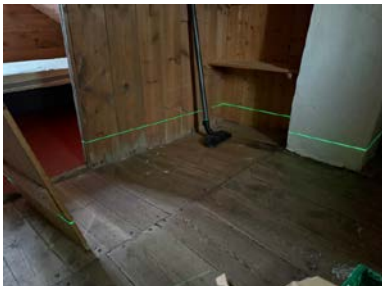
## TG 2 Radon

Det er ikke foretatt radonmålinger og bygget er heller ikke utført med radonsperre.
