Eikebergveien 22 og 24, 1930 AURSKOG

**Landlig tun på 3,5 mål med 2 pene  
tømmerhus i sveitserstil, velholdt  
sjarm, stabbur og låve. Solrikt med  
idyllisk utsikt!**

Eikebergveien 22, 1930 AURSKOG      AURSKOG-HØLAND kommune  
# gnr. 204, bnr. 41

Befaringsdato: 29.01.2025      Rapportdato: 13.02.2025      Oppdragsnr.: 21410-1285      Referansenummer: CK6964  
Autorisert foretak: Rambøll Norge AS      Sertifisert Takstingeniør: Daniel Østbye

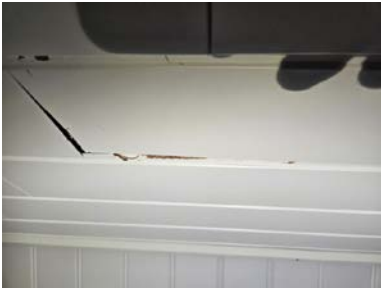
Det er en liten skade i skråhimling på ett soverom. Dette til informasjon.
