Tegeveien 5, 4310 HOMMERSÅK

## Tilstandsrapport Eierskifte

Boligtype: Enebolig  
Byggeår: 1983  
BRA: 237 m<sup>2</sup>  
BRA-i: 237 m<sup>2</sup>

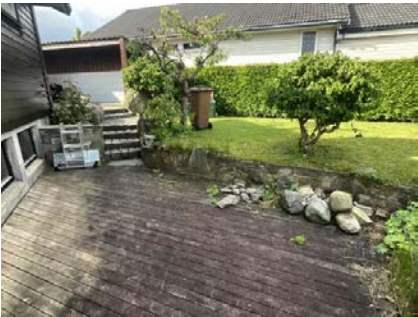
Støttemur mellom nivåer ved platting/ terrasse.

| For å hindre fuktinntrekk/frostspreng, anbefales en gjenpussing. Løpende observasjoner anbefales for å bekrefte eller avkrefte en negativ utvikling. | |

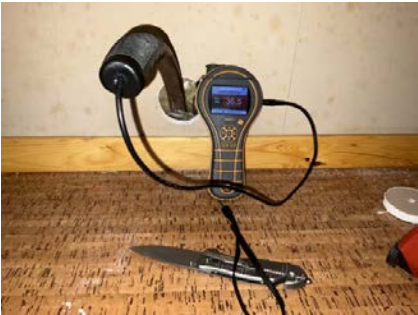
6.4 Rom under terreng

| Rom under terreng | <p><b>Oppsummering</b></p> <p>Det er foretatt hulltaking i nedre del av vegg i bod.</p> <p>Ved måling av relativ fuktighet i hulrom ved hulltaking, måles et fuktinnhold som er over faregrensen for utvikling av skader.</p> <p>Det registreres feil oppbygging av utlektet vegg med bruk av dampspørre i veggen. Dampspørre (plastfolie) er ikke anbefalt i utlektede vegger på grunnmur hvor grunnmuren ligger mer en 50% under bakken pga at denne hindrer uttørking.</p> <p><b>Anbefalte tiltak</b></p> <p>Ytterligere undersøkelser av konstruksjoner for kartlegging av skadeomfang og årsak anbefales. Påviste fuktnivå gir grunn til å overvåke konstruksjonen for å se utvikling over tid, og eventuelt foreta tiltak for å unngå fuktskader. Alt av organiske materialer mot murflater bør fjernes. Eventuell ny oppbygging kan vurderes etter utbedring av drenering. Utbedringskostnader må betraktes som ca, må innhentes tilbud fra minst 3 håndverkere før tiltak gjennomføres og disse tilbudene kan være høyere enn estimerte kostnader. Utbedringen gjelder i hovedsak å fjerne dagens vegger og sette opp på ny i tilsvarende tilstand, eventuelle oppgraderinger/ behov for vedlikehold er ikke hensyntatt.</p> <p><b>Utbedringskostnader: 150 000 – 300 000</b></p> |

Foto viser fuktmåling i lukket konstruksjon, på befaringsdagen ca 36,5 vekt%, dette er over grenseverdien for når råte kan oppstå i lukket konstruksjon.

konstruksjonen for å se utvikling over tid, og eventuelt foreta tiltak for å unngå fuktskader. Alt av organiske materialer mot murflater bør fjernes. Eventuell ny oppbygging kan vurderes etter utbedring av drenering. Utbedringskostnader må betraktes som ca, må innhentes tilbud fra minst 3 håndverkere før tiltak gjennomføres og disse tilbudene kan være høyere enn estimerte kostnader. Utbedringen gjelder i hovedsak å fjerne dagens vegger og sette opp på ny i tilsvarende tilstand, eventuelle oppgraderinger/ behov for vedlikehold er ikke hensyntatt.

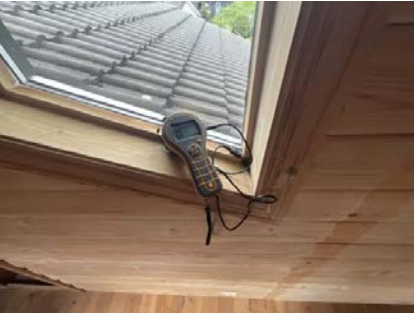
6.6 Vinduer og dører

Foto viser eksempel på funksjonstest og fuktmåling i fuktmerker. På befaringsdagen ble det registrert verdier under grenseverdi for råte, tilstand i karm/ ramme tilsier likevel at vinduer og dører bør byttes.

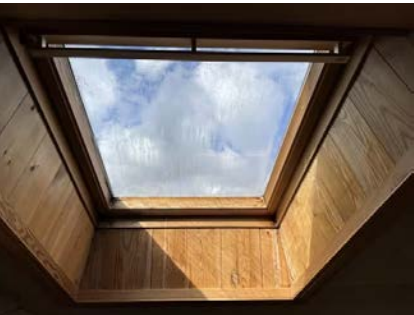
| Vinduer og dører | <p><b>Oppsummering</b></p> <p>Med tanke på oppnådd alder er punktering av glass i tiden som kommer påregnelig. Påvist skade i glass på skyvedørs vindu.</p> <p>Registreres punktert glass på vinduer.</p> <p>Karmer er værslitte.</p> <p>Innvendig har karm/ rammer fuktmerker som mest sannsynlig skyldes utettheter eller kondens.</p> <p>Takvindu loft lar seg ikke åpne på befaringsdagen. Begrenset bruk og råte som konsekvens.</p> |

Foto viser eksempel på punktert glass og fuktskader/ merker i karm/ ramme.

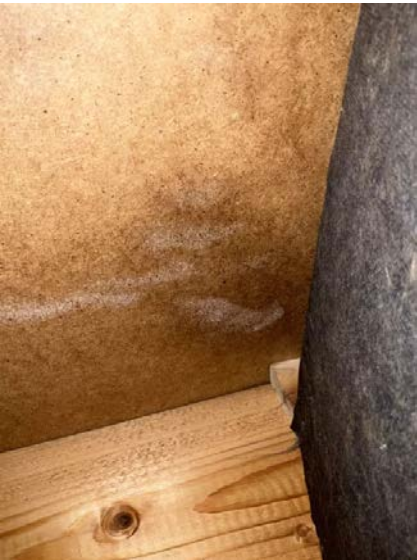
6.8 Loft (konstruksjonsoppbygging)

Foto viser eksempel på fuktmerker i undertaket.

| Oppsummering av loft (konstruksjonsoppbygging) | TG-2 |
|---|---|
| Netting i ventil for lagringsrom er rustet bort, kan medføre at skadedyr/ dyr finner veien inn på loftet.<br>Registrert misfarging i undertak, kan være symptom på utilstrekkelig lufting eksempelvis pga. luftespalte i raft er stedvis redusert, luftkanal for våtrom eller manglende dampsperre/ pakninger i kottdører som medfører at varm luft finner veien inn i kott og kondenserer.<br>Konsekvens er redusert levetid på undertak og kan være andre skader som ikke er observert/ påvist som følge av manglende gulv i kott. | |

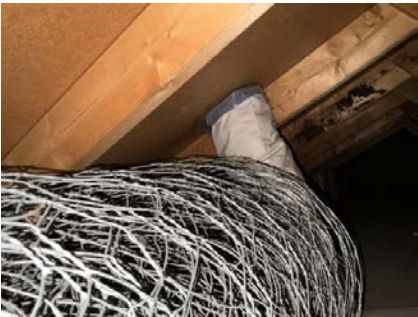
Foto viser eksempel på fuktmerker rundt takgjennomføringer.

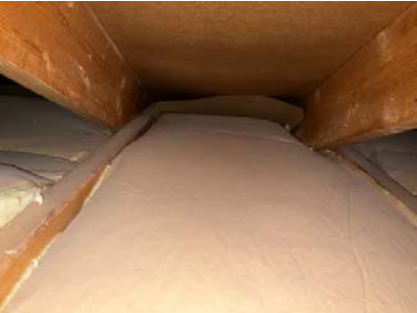
6.10 Takkonstruksjon

Innvendig i kott er luftespalter i raft redusert. Kan ikke utelukkes skjulte skader i takkonstruksjon som ikke er synlig.

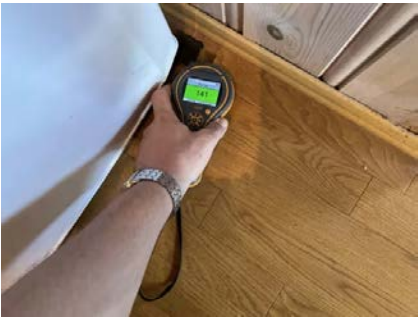
Mindre skader i overflaten parkett, vurderes tørt ut fra referansepunkt i tørrere soner.

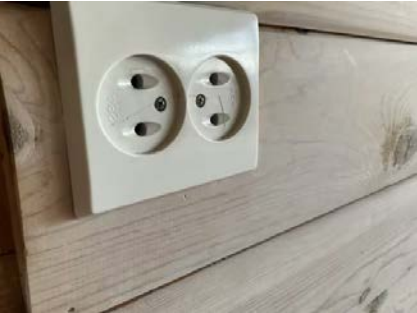
6.21 Elektrisk

Merknad. - Det er ikke fremlagt samsvarserklæring på elektrisk arbeid/anlegg montert etter 01.01.1999. - Kurs 7 – Lys stue, har løst ut enkelte ganger. Antar forårsaket av tilkoplet utstyr. Nye varmekabler på bad, til befaringsdagen er det ikke fremlagt samsvarserklæring på arbeidet. Eier opplyser om at det er gjennomført en elkontroll i 2007, avvikene skal ifølge eier være utbedret i egen regi. TG-2 er satt pga. sprekk i stikk, manglende dokumentasjon/ samsvarserklæringer.

Foto viser sprekk i stikk.

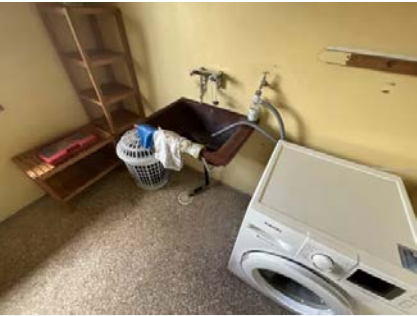
Fuktskader på vegg, utett belegg på gulv. Skjulte feil og mangler kan ikke utelukkes.

| Det er behov for totalrenovering av våtrommet! | |
| <p>Våtrom må totalrenoveres.</p> <p>Pga skader i overflater kan det være skjulte feil og mangler.</p> | |

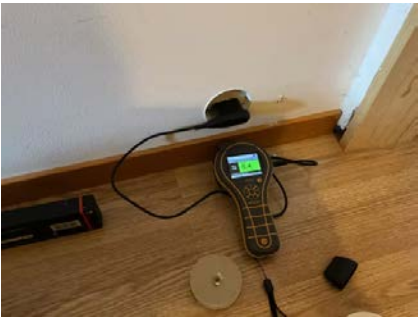
Fuktmåling i lukket veggkonstruksjon bak dusj, 6,4 vekt% på befaringsdagen.

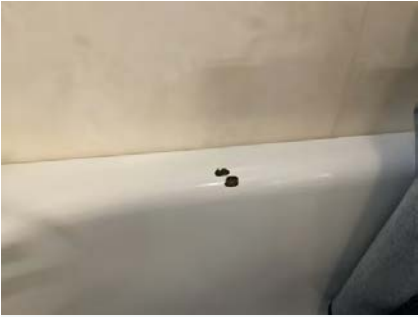
Det registreres skader på badekar, normalt alder tatt i betraktning. Tilstandsgrad 2 velges da skade kan gi badekaret en redusert brukstid.

Foto viser mindre skade badekar.

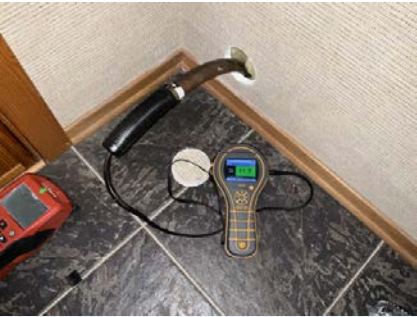
Foto viser fuktmåling i lukket konstruksjon bak badekar. Vurderes tørt på befaringsdagen.

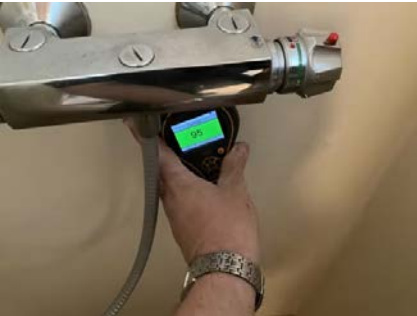
Foto viser eksempel på overflatesøk i dusjsonen, vurderes tørt.
