Kjørevegen 21, 4362 VIGRESTAD

**Tiltalende, innholdsrik  
familiebolig  
Flott, opparbeidet og skjermet  
uteområde.**

**Salgsobjekt:** Enebolig  
**Eierform:** Eiet  
**Byggeår:** 2005  
**BRA-i/BRA Total** 185/244 kvm  
**Tomtstr.:** 771 m<sup>2</sup>  
**Soverom:** 4  
**Antall rom:** 6  
**Gnr./bnr.** Gnr. 107, bnr. 140  
**Oppdragsnr.:** 1403250292

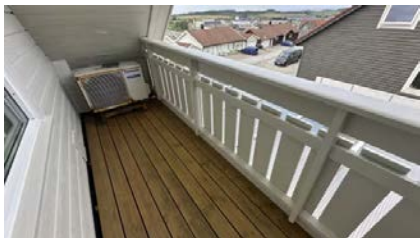
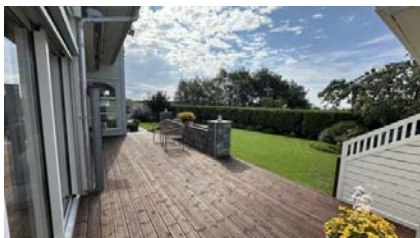
## 6.3 Balkong, terrasse, platting

| Type | Balkong, Terrasse |
|---|---|
| Terrasse og rekkverk balkong fremstår i god stand, stedvis noe tørkesprekker. Påregnelig med noe nedbrytning/ujevnheter i treverk/konstruksjoner (søyler, bjelker og reisverk) som står i og nære terrenget. | |

| Type | Balkong, Terrasse |
|---|---|
| For å lukke avviket må høyden på rekkverket heves til dagens krav på 100 cm. | |

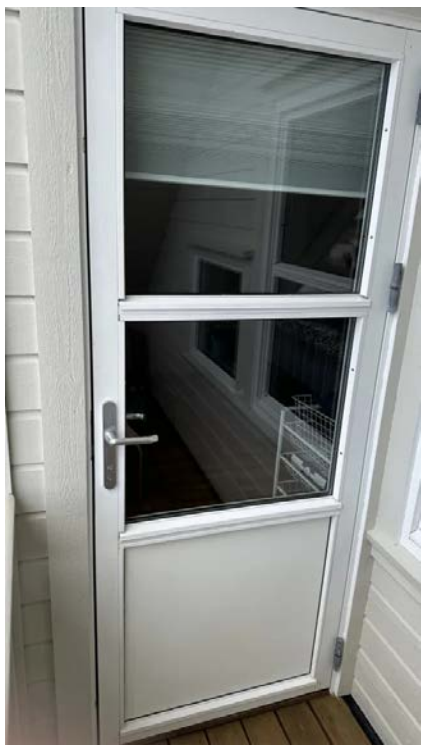
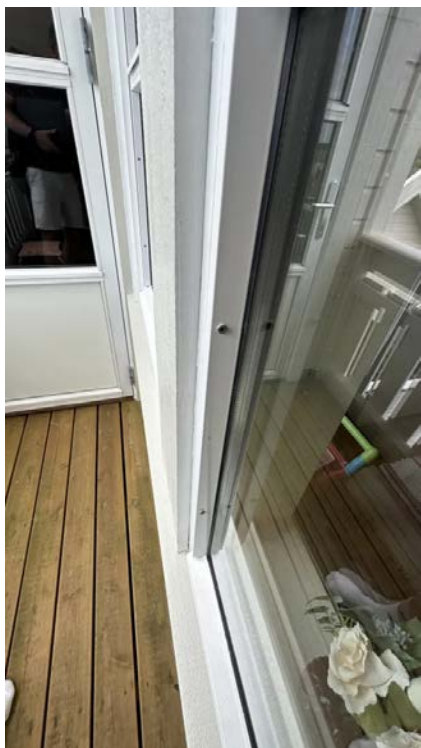
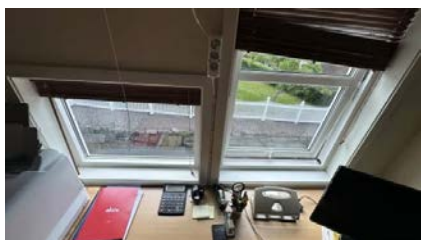
## 6.4 Vinduer og dører

-Svelling i vindusforinger på soverom 2. etasje sør, ingen utslag av fukt ved overflatemåling. Ukjent om dette skyldes lekkasje eller inndrev av nedbør når vindu står i luftestilling.

-Det er benyttet konte skruer ved innfesting av nye glasslister. Disse ligger ikke plant med list. Ingen registrert følgeskade.

Justeringer/smøring av beslag og hengsler.

Skifte av skadet vindusforing på soverom 2. etasje sør, nærmere kontroll av årsak.

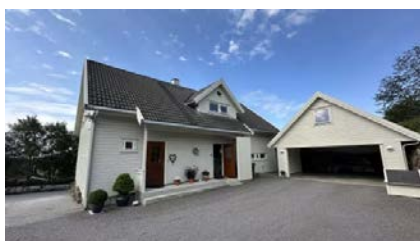
## 6.10 Utstyr på tak

| Er det manglende og/eller feil/skader på snøfanger? | Ja |

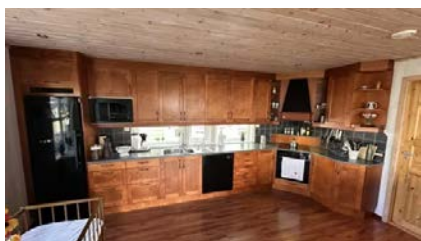
**6.12 Kjøkken**

-Begynnende svelling i underside benkeplate ved oppvaskmaskin/vaskekum og bunnplate under vaskekum. Anbefaler å forsegle/impregnere skadet laminering, samt montere dampetting.

-Stedvis riss i fuge, bom i flis over benkeplate, ingen umiddelbar behov for tiltak.

Avløpsrør under kjøkkenvask bør etter strammes med jevne mellomrom, dette fordi disse over tid glir fra hverandre ved bruk av varmt og kaldt vann, og kan forårsake fuktskade i skap og eventuelt nærliggende gulv.

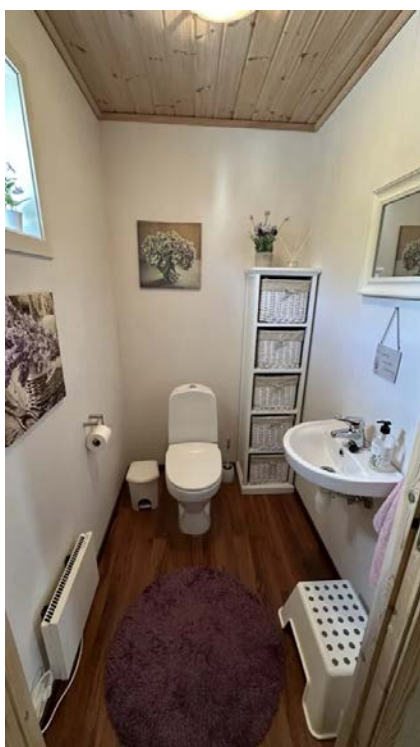
## 6.14 Toalettrom

| - "Treg" oppsamling av vann i sisternen.<br>- Iring på vanntilførsel til toalett, ingen registrerte lekkasjer.<br>- Ujevn laminat omliggende toalett, ingen registrert fukt ved overflatemåling. | |

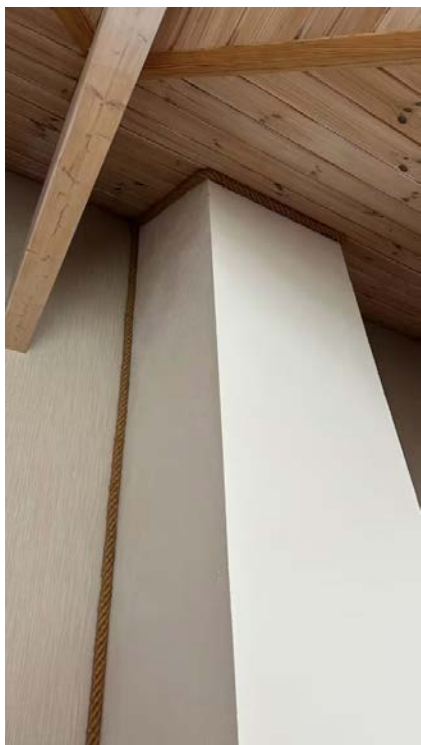
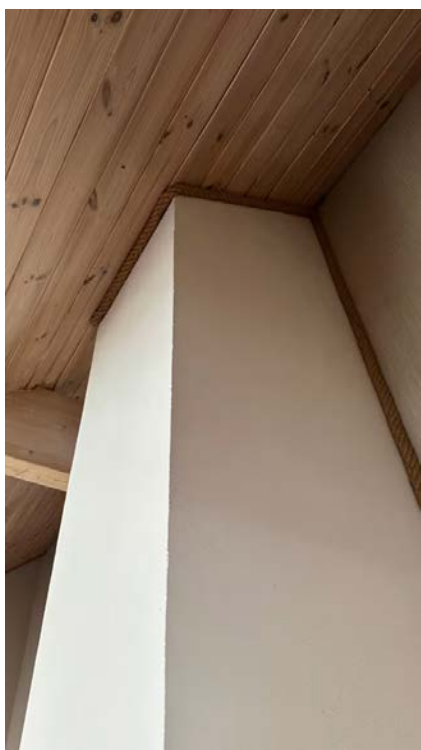
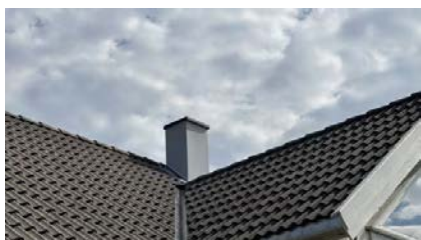
## 6.25 Øvrig: Skorstein over tak

Heldekke pipebeslag omliggende skorstein over tak, ingen registrerte avvik fra bakkeplan eller ved besiktelse i stue 2. etasje.
