## Din drømmebolig?

Aktiv Eiendomsmegling ved Solveig Granlund har gleden av å presentere Elgråkket 105! Dette er en stor og herskkelig enebolig over to etasjer i et hyggelig og barnevennlig boligområde på Lindeberg i Lillestrøm kommune.

# Sammendrag av boligens tilstand

# Tilstandsrapport

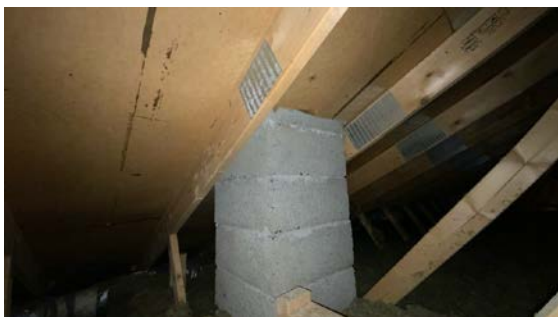
- Det er fra loft/kryploft påvist indikasjoner på at det er punktering av dampspærre, som medfører svekket effekt av dampspærrefunksjonen.
- Det er påvist avvik rundt gjennomføringer i takflaten.

Kontroll rundt pipeløp.

Ingen umiddelbare tiltak er nødvendig.

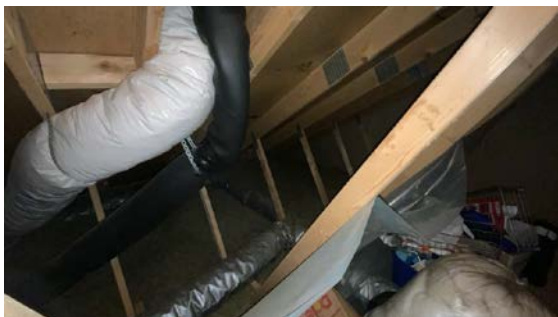
Kontroll rundt rørgjennomføringer.

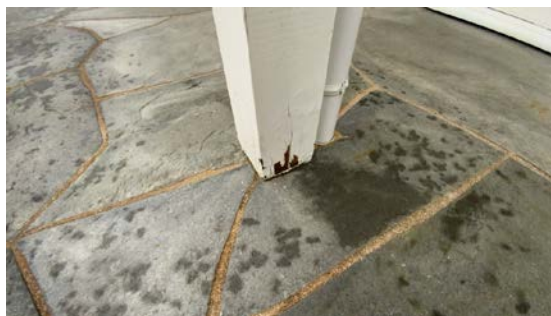
Noe råteskader på bærende søyler.

- Lokal utbedring/utskiftning bør utføres.

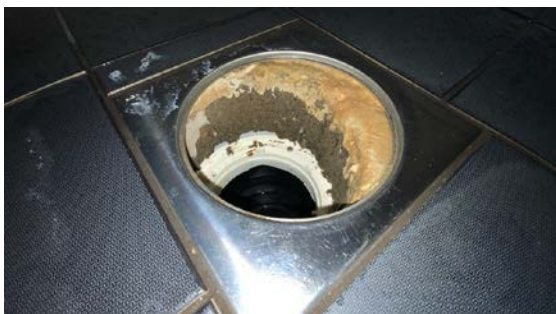
Kontroll av sluk.

- Overvåk tilstanden jevnlig. For å få tilstandsgrad 0 eller 1 må tettesjiktet skiftes ut, men tidspunktet for når dette er nødvendig er vanskelig å si noe om.
- Installering av tett dusjkabinett anbefales.
- Overvåk tilstanden jevnlig. For å få tilstandsgrad 0 eller 1 må slukløsningen skiftes ut og sannsynligvis må også membransjiktet skiftes/utbedres. Det er imidlertid vanskelig å si noe om tidspunktet for når dette er nødvendig.

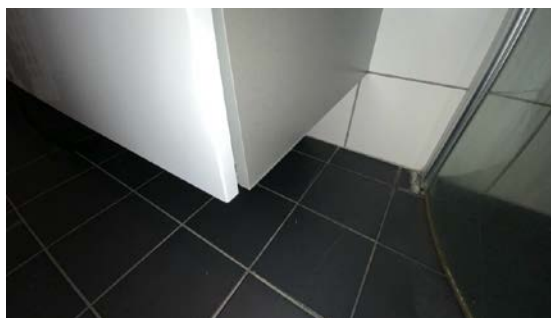
- Det er påvist skader på innredning.

Det er påvist skader på innredning.

- Lokal utbedring må utføres.

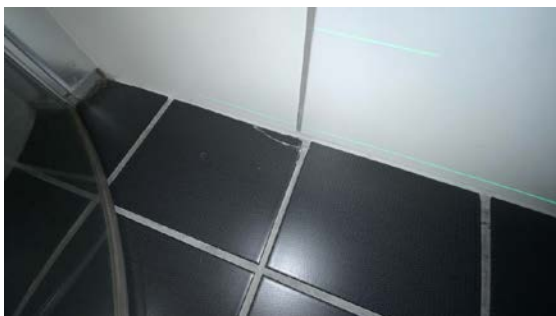
- Det er påvist at noen fliser har bom (hulrom under).
- Det er påvist sprekker i fliser.
- Det er påvist avvik i fuger.

- Det må foretas lokal utbedring
- Våtrommet fungerer med dette avviket.

Fornyelse av flisfuger og silikon må forventes av ny hjemmelshaver.

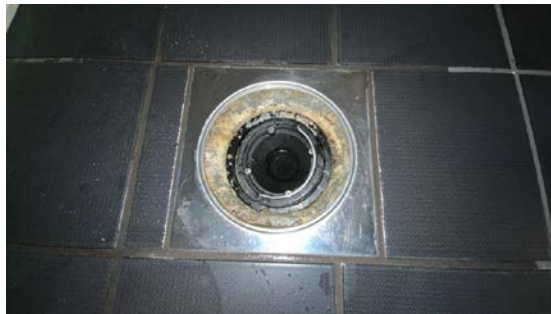
- Det er påvist at høydeforskjell fra topp slukrist til gulv/synlig topp membran ved dørterskel er mindre enn 25 mm.
- Det er påvist at noen fliser har bom (hulrom under).
- Det er påvist avvik i fallforhold til sluk i forhold til krav i forskrift på byggetidspunktet.

Kontroll av sluk.

- Overvåk tilstanden jevnlig. For å få tilstandsgrad 0 eller 1 må slukløsningen skiftes ut og sannsynligvis må også membransjiktet skiftes/utbedres. Det er imidlertid vanskelig å si noe om tidspunktet for når dette er nødvendig.

- Overvåk tilstanden jevnlig. For å få tilstandsgrad 0 eller 1 må tettesjiktet skiftes ut, men tidspunktet for når dette er nødvendig er vanskelig å si noe om.
- Installering av tett dusjkabinett anbefales.

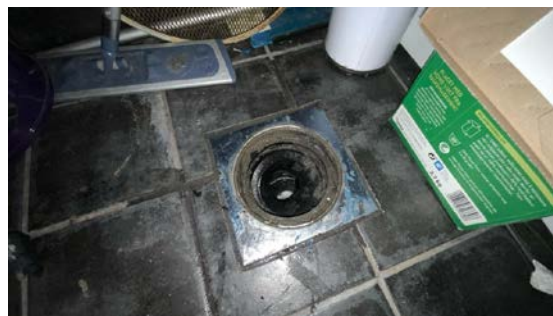
Kontroll av sluk.

- Overvåk tilstanden jevnlig. For å få tilstandsgrad 0 eller 1 må slukløsningen skiftes ut og sannsynligvis må også membransjiktet skiftes/utbedres. Det er imidlertid vanskelig å si noe om tidspunktet for når dette er nødvendig.
- Overvåk tilstanden jevnlig. For å få tilstandsgrad 0 eller 1 må tettesjiktet skiftes ut, men tidspunktet for når dette er nødvendig er vanskelig å si noe om.

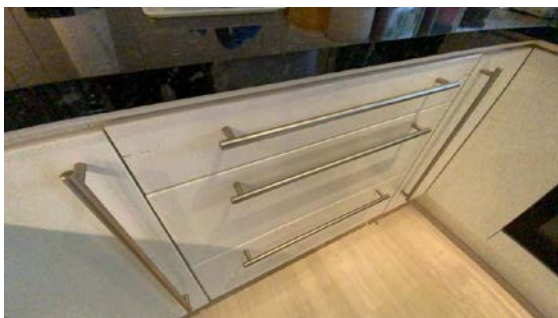
### ! TG 2 Overflater og innredning - avvik

Overflatebehandling er påregnelig.
