Buråkvegen 10, 6652 SURNADAL

Befaringsdato: 19.03.2026

Rapportdato: 26.03.2026

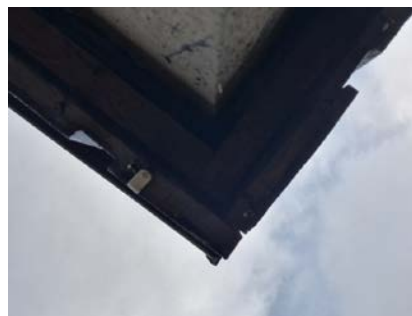
Vurdering av avvik:

- Det bør foretas tiltak for å bedre lufting av kledningen.
- Uten tilstrekkelig lufting bak bordkledningen kan fuktighet som trenger inn bak bordene eller gjennom veggen innenfra ikke tørke opp. Dette skaper ideelle forhold for råtesopp og muggvekst. Bygget bør sikres mot skadedyr. Musebånd bør monteres.

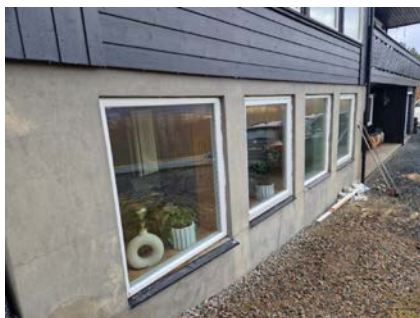
- Det er påvist avvik rundt innsettsdetaljer.

Løse beslag kan føre til økt risiko for vanninntrenging i konstruksjonen, noe som over tid kan gi fuktskader, råte og redusert levetid på bygningsdeler. Vannbrett i treverk er mer utsatt for værpåvirkning og kan ved manglende vedlikehold føre til oppsprekking, råte og videre fuktbelastning på tilstøtende konstruksjoner.

Beslagene ved kjellervinduene bør festes på nytt eller skiftes ut for å sikre tilstrekkelig tetthet mot fuktinntrenging. Det anbefales samtidig å kontrollere tilstanden rundt vinduene for eventuelle følgeskader. Toppmonterte vannbrett av treverk bør vurderes erstattet med mer bestandige materialer.

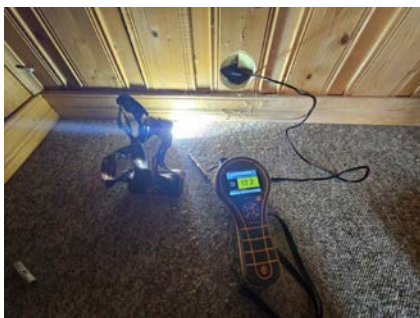
Hulltaking er foretatt og det ble avdekt forhøyet fuktnivå i utforet trevegg på mur. Hulltaking er en stikk kontroll ett sted. Kontrollen kan ikke utelate fuktskader andre steder i rommet.

- Det er gjennom hulltaking påvist høyt fuktnivå inne i trekonstruksjonen i hulltakingen, men ikke påvist fuktskader i dette området. Høy luftfuktighet kan over tid føre til muggvekst eller sverting av materialer. Samtidig kan materialer og konstruksjoner bli ødelagt.

- Det påviste fuktnivå gir grunn til å overvåke konstruksjonen jevnlig for å se utvikling over tid, og eventuelt foreta tiltak for å unngå fuktskader.
