# Tilstandsrapport

gnr. 288, bnr. 73

Adresse: Stuajordet 194, 5262 ARNATVEIT

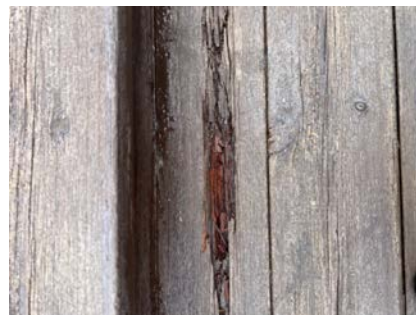
- Det er ikke montert rekkverk.
- Det er påvist fukt-/råteskader i konstruksjonen.

- Råteskadede konstruksjoner må skiftes ut.
- Rekkverk må monteres for å lukke avviket.

Kostnadsestimat: 10 000 - 50 000

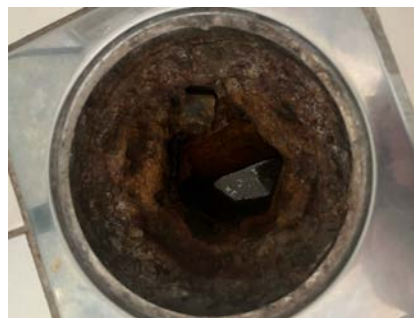
- Det er påvist at flisfuger har riss/sprekker.
- Det er påvist at høydeforskjell fra topp slukrist til gulv/synlig topp membran ved dørterskel er mindre enn 25 mm.
- Det er påvist at noen fliser har bom (hulrom under).

- Våtrommet fungerer med dette avviket.

- Sluket må sjekkes og rengjøres jevnlig.
- Overvåk tilstanden jevnlig. For å få tilstandsgrad 0 eller 1 må slukløsningen skiftes ut og sannsynligvis må også membransjiktet skiftes/utbedres. Det er imidlertid vanskelig å si noe om tidspunktet for når dette er nødvendig.
