Tøreggveien 157, 2460 OSEN

**Tradisjonell og koselig hytte i
natureskjønt skogsområde nær Osa.
God planløsning. Innlagt strøm.
Anneks m/gjesterom.**

Oppdragsnr.: 1211240294

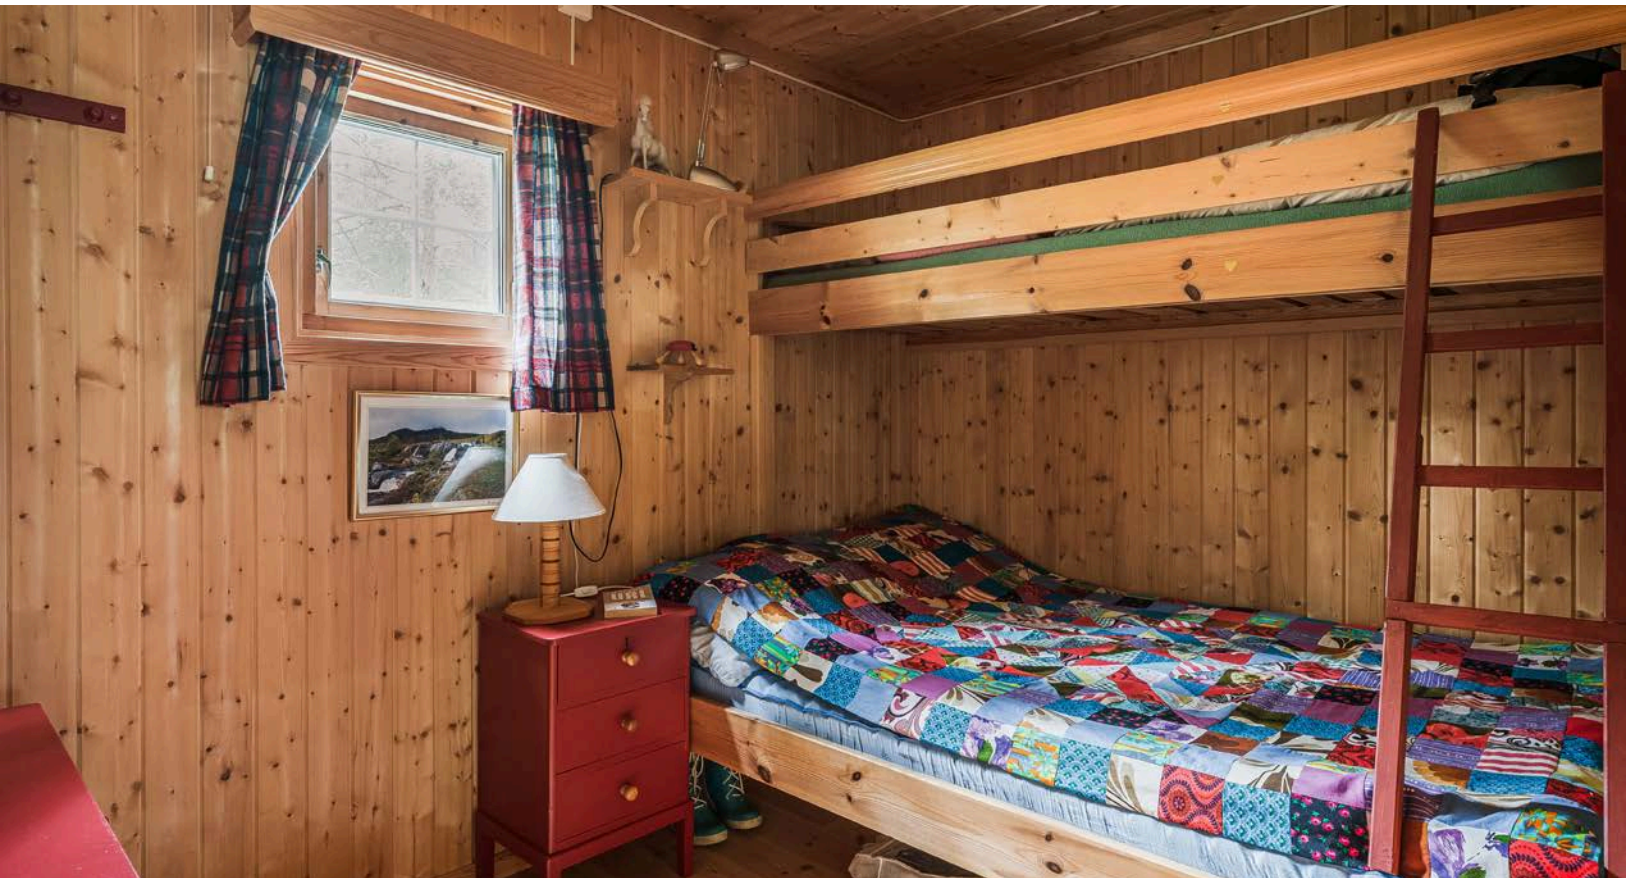
Soverom 2 med plassbygd familiekøye med tre sengeplasser. Det gjøres oppmerksom på at vindu er for lite i forhold til dagens krav på begge soverom.

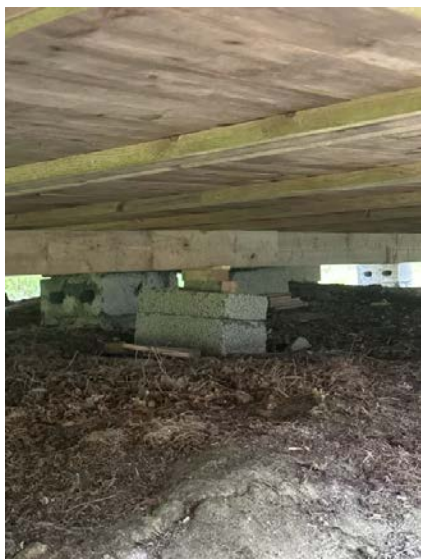
Viser skjevheter ved fundament.

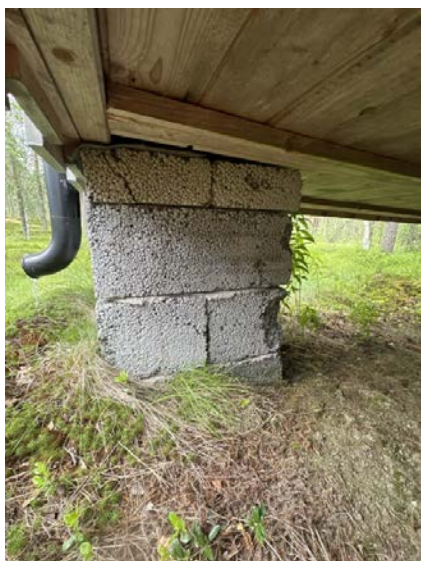
Viser sprekk og avskalling ved lecapunkt.

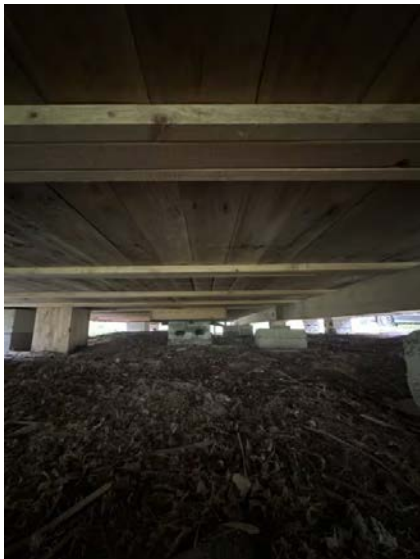
Viser kryperom under hytta

Det er ikke etablert noen fuktsperre i form av plast på bakken i kryprommet.

Anbefaler å legge plast på bakken i krypkjelleren for å hindre fordamping fra bakken.

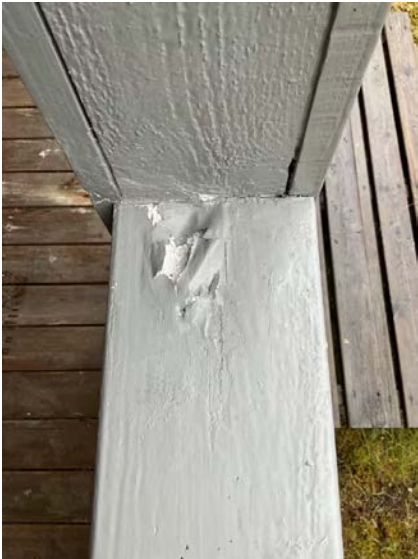
Viser mindre råteskader på håndlist.

Det registreres mindre råteskade ved håndlist.

Overflatebehandling må påregnes på terrassebord. Håndlist med råteskade kan måtte utbedres.

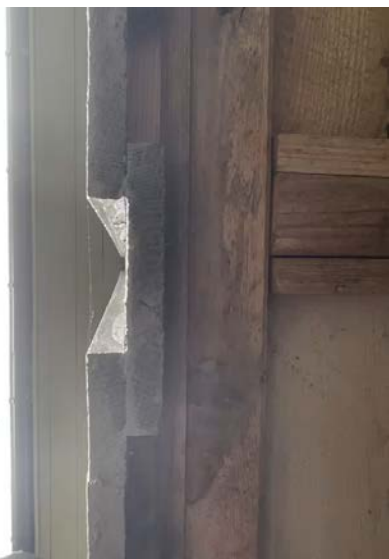
Det er benyttet klosser som musesperre bak kledning. Dette har medført stedvis redusert lufting.

Det registreres mindre tørkesprekker i kledningen.

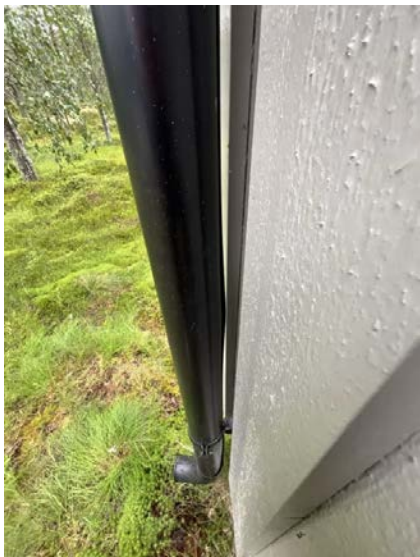
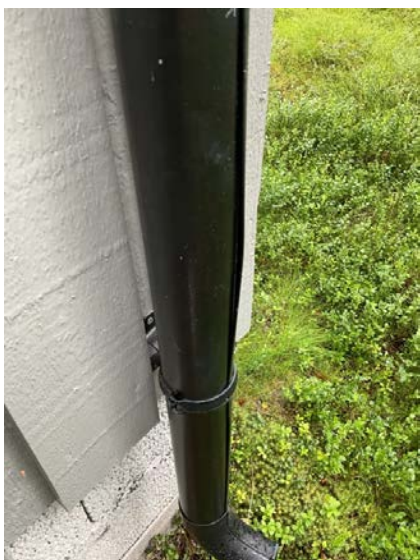
Det ble registrert buling/skade i nedløpsrør som er et symptom på frostspreng.

Utskifting av nedløpsrør med skade må påregnes.

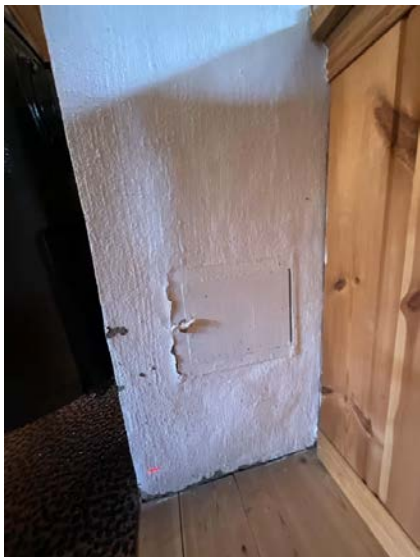
Det registreres mindre avskalling ved puss og mindre sprekker i pipe. Det registreres mindre utettheter ved røykrør og glippe mellom pipe og gulv. Kan ha beveget seg noe.

Viser sotluke.

Med bakgrunn i påviste avvik og for en vurdering av eventuelle tiltak anbefales en ytterligere kontroll av pipa/ildsteder utført av brann- og feiervesen.

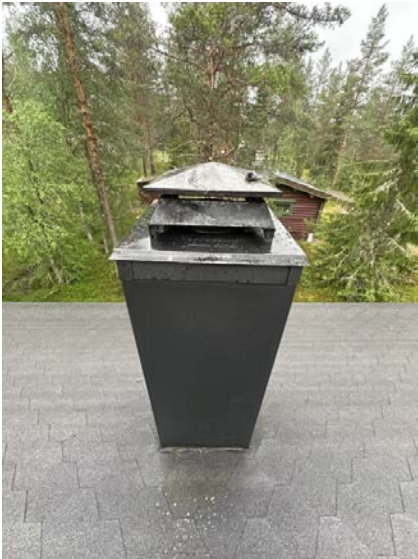
Viser helbeslått pipe over tak. Enkelte rustdannelser på beslag.

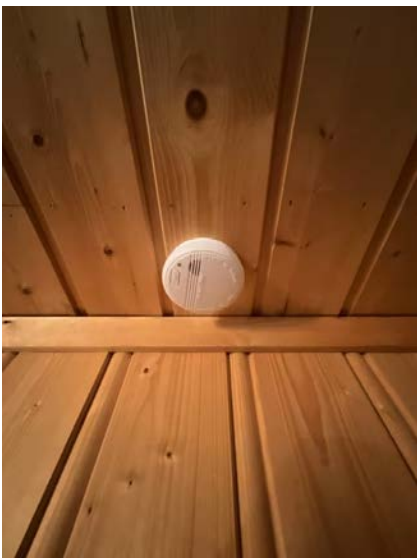
Viser brannmelding montert i himling. Monterert for nært vegg.

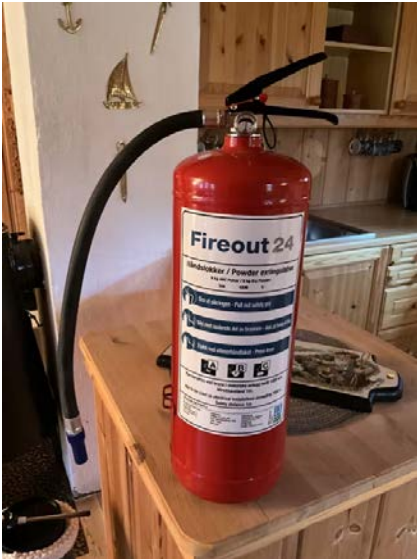
Brannslukningsapparat eldre enn 10 år.

Viser brannslukningsapparat fra 2013.

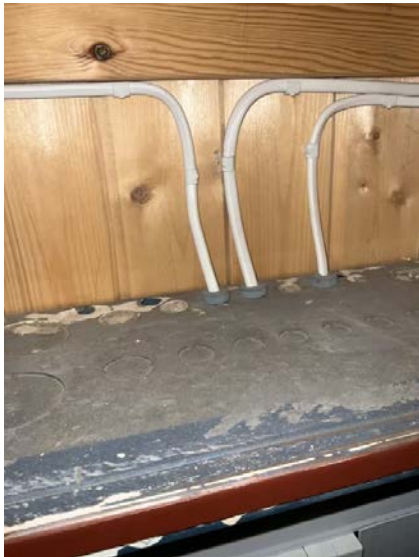
Det er hull i sikringskap som ikke har nippelinnføringer eller er tettet med masse beregnet for formålet

Med bakgrunn i de registrerte avvik bør det gjennomføres en utvidet el-kontroll av en kvalifisert elektrofaglig person.

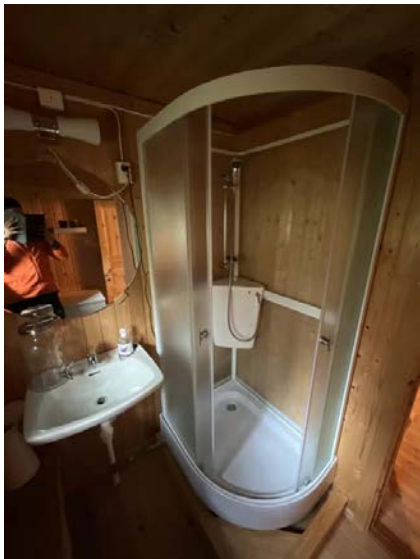
Viser dusjkabinett. Må fylles manuelt.
