Markvegen 594, 8658 MOSJØEN

**Marka - Romslig enebolig med 4
soverom på pen tomt - Usedvanlig
stor garasje - Fritt skolevalg**

Tilstandsrapport

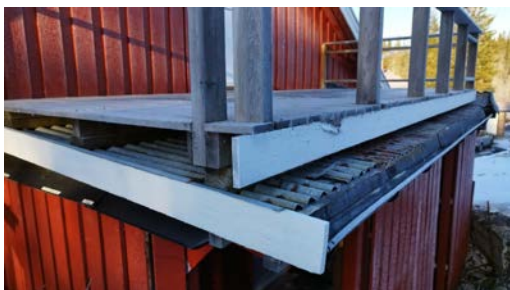
- Åpninger i rekkverk er ikke i henhold til krav i dagens forskrifter.
- Rekkverket er for lavt i forhold til dagens krav til rekkverkshøyder.

Rustdannelser på platene under terrassen i loftetasjen.

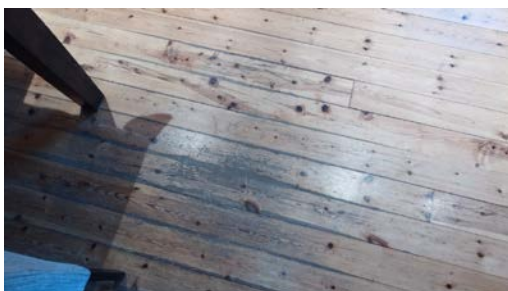
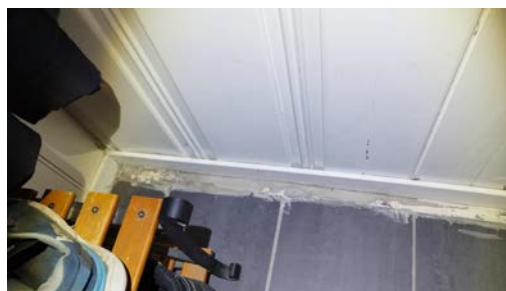
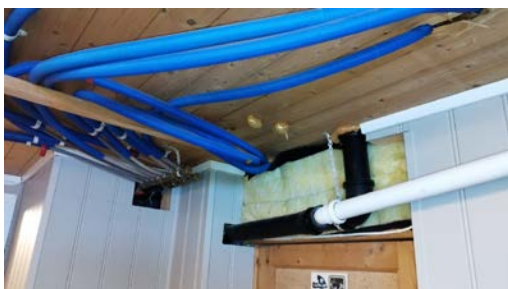
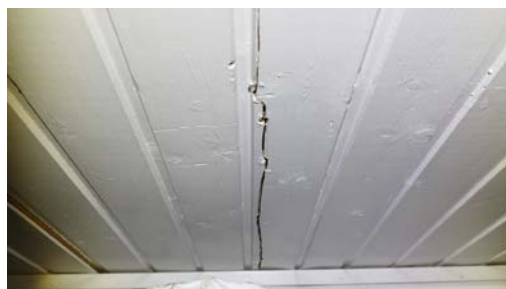
TG 3 Etasjeskille/gulv mot grunn

Etasjeskille av trebjelkelag og støpt betonggulv mot grunn. Målt avvik i sokkeletasjen (stue): Høydeforskjell i etasjeskille innenfor 2 meter på ca. 12 mm. Høydeforskjell i etasjeskille gjennom hele rommet på ca. 12 mm.

- Det er målt høydeforskjell på mellom 15-30 mm gjennom hele rommet. Tilstandsgrad 2 gis med bakgrunn i standardens krav til godkjente måleavvik.

- Målt høydeforskjell på over 20 mm innenfor en lengde på 2 meter. Tilstandsgrad 3 gis med bakgrunn i standardens krav til godkjente måleavvik.

- Målt avvik i 1. Etasjen (stue): Høydeforskjell i etasjeskille innenfor 2 meter på ca. 10 mm. Høydeforskjell i etasjeskille gjennom hele rommet på ca. 17 mm. Målt avvik i loftetasjen (soverom): Høydeforskjell i etasjeskille innenfor 2 meter på ca. 22 mm. Høydeforskjell i etasjeskille gjennom hele rommet på ca. 27 mm.

Etasjeskille av trebjelkelag og støpt betonggulv mot grunn.

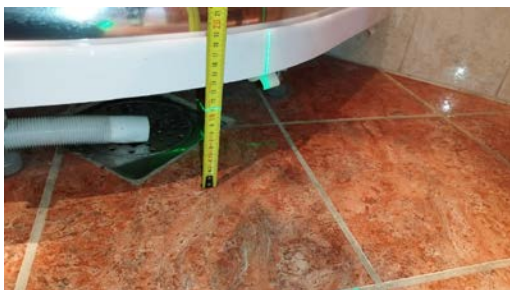
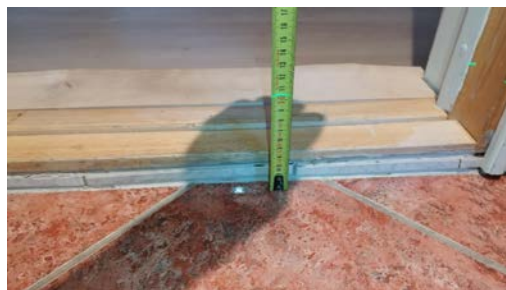
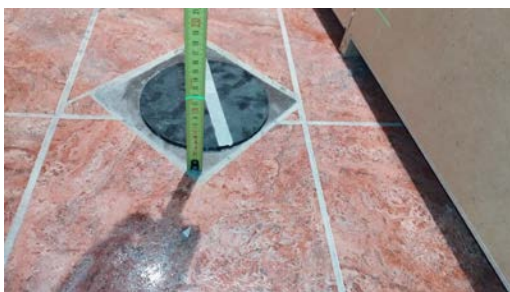
1. ETASJE > BAD/VASKEROM

- Det er påvist at høydeforskjell fra topp slukrist til gulv/synlig topp membran ved dørterskel er mindre enn 25 mm.
- Det er påvist avvik i fallforhold til sluk i forhold til krav i forskrift på byggetidspunktet.
- Gulvet er tilnærmet flatt men har svakt fall til suken til venstre for døren.

1 TG 2 Sluk, membran og tettesjikt

- Andre tiltak:
- Så lenge det benyttes dusjkabinett og bruksvannet ledes direkte ned i sluken, vil det ikke være noen umiddelbar fare for skade.

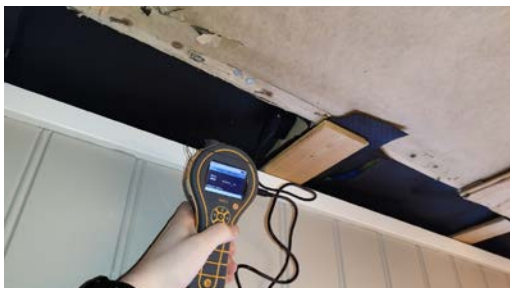
SOKKELETASJE > VASKEROM/DUSJROM

Våtrommet er av eldre dato, og har flere utettheter/avvik. Full tilstandskontroll av våtrommet anses derfor ikke som nødvendig. Renovering av våtrommet må påregnes, for å tåle normal bruk iht. dagens krav. Gulvet har fliser. Fliser på veggen i dusjnisen, øvrige deler har trepanel. Trepanel i himlingen. Rommet har dusjnise, opplegg for vaskemaskin og utslagsvask i rustfritt stål. Reflektorovn som varmekilde.

- Våtrommet må oppgraderes for å tåle normal bruk etter dagens krav.
- En må forvente generell oppgradering av våtrommets tettesjikt/membran for at våtrommet skal tåle en normal bruk etter dagens krav (tett våtsone). En samlet TG 3 for rommet er satt med bakgrunn i alder og manglende tetthet i våtsonen på rommet. Mer en halvparten av forventet brukstid er oppbrukt på slukløsningen. Mer en halvparten av forventet brukstid er oppbrukt på membranen. Våtrommet mangler tilluftsventilering, f.eks. spalte/ventil ved dør. Fuktskadet trepanel.

TG 3 Generell

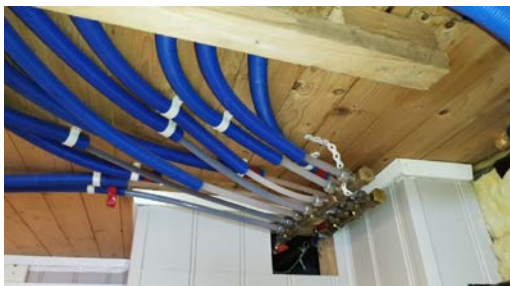
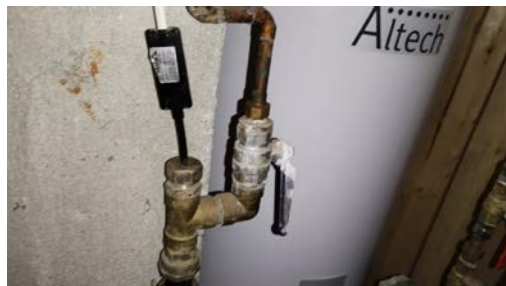
Hovedstoppekran.

- Det er påvist at eventuelt lekkasjevann fra rør i rør system ikke ledes til sluk eller annen kompenserende løsning.
- Mer enn halvparten av forventet brukstid er passert på innvendige vannledninger av kobber. Fordelerne er montert i himlingen i boden i sokkeletasjen, uten vanntett membran/tettesjikt på verken vegger eller gulv.

- Det bør foretas tiltak på anlegget som sikrer bedre løsning på eventuelt lekkasjevann fra rør i rør system.
- Det er ikke behov for utbedringstiltak siden anlegget fungerer i dag, men ut ifra alder kan skader plutselig oppstå på eldre anlegg. Rør-i-rør-system skal legges med fordelersystem i vanntett skap med avløp til våtromsgulv, når rør legges skjult i vegg/tak eller i systemhimling.
