Fleskaryggen 143B, 5392 STOREBØ

Fantastisk fritidsbolig med nydelig sjøutsikt i maritime omgivelser! Sol fra morgen til kveld. Båtplass medfølger!

Tilstandsrapport

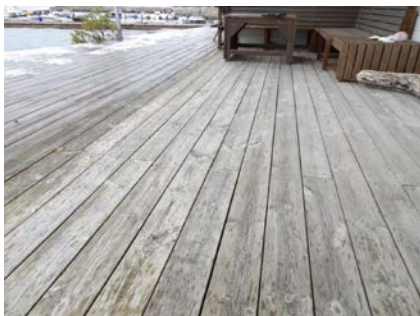
Noe slitt tredekke.

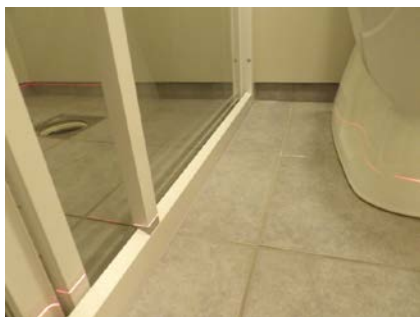
Fliser på gulv.
Gulvvarme på badet.
Det er ikke godkjent fall fra terskel til topp slukrist.
Det er tilnærmet flat gulv på badet. Litt mot fall ved to fliser ved terskel.
Terskel med oppkant. Montert feielist til terskel, ukjent avslutning bak denne.
Dusjnise er tett, ved evt lekkasje fra andre installasjoner vil ikke renne direkte til sluk.

- Det er mulighet for at det kan forekomme vannlekkasje på våtrommet hvor vann ikke vil gå til sluk.
- Det er påvist at høydeforskjell fra topp slukrist til gulv/synlig topp membran ved dørterskel er mindre enn 25 mm.
- Det er påvist at noen fliser har bom (hulrom under).

Tett dusjone.

Det bør lages en løsning for av evt lekkasjevann kan renne direkte til sluk.

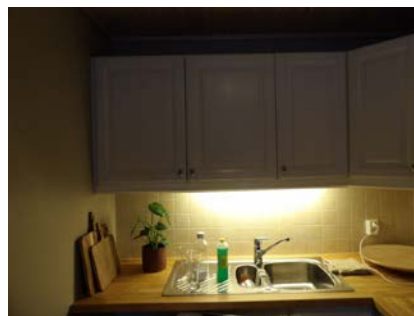
- Det er påvist andre avvik:
Noe slitt overflater på fronter stedvis.

Kjøkkeninnredninger.

- Andre tiltak:
Lokal utbedring av avvik.
