## Innholdsrik enebolig på Tåtøy med solrik beliggenhet og flott sjøutsikt.

Befaringsdato: 27.08.2025

Rapportdato: 01.09.2025

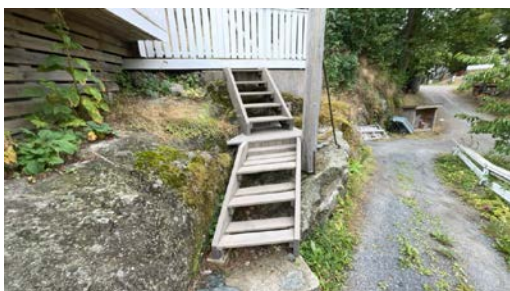
Trapp opp til terrasse.

- Rekkverk må monteres for å lukke avviket.

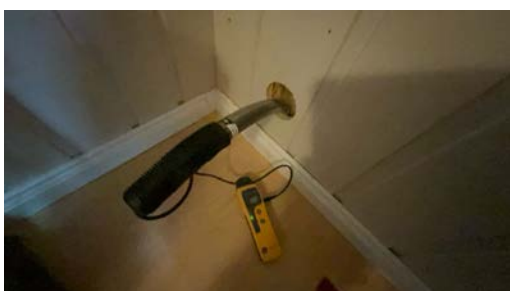
Hulltaking er foretatt uten å påvise unormale forhold.

Hull for kontroll av fukt.

Lokk over hull.

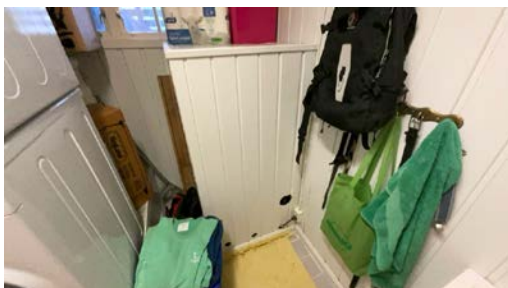
Varmtvannstank.

- Det er ikke behov for utbedringstiltak siden tanken fungerer i dag, men ut ifra alder kan skader plutselig oppstå på eldre tanker.
