## Innholdsrik enebolig på Tåtøy med solrik beliggenhet og flott sjøutsikt.

gnr. 12, bnr. 956

Befaringsdato: 27.08.2025

Rapportdato: 01.09.2025

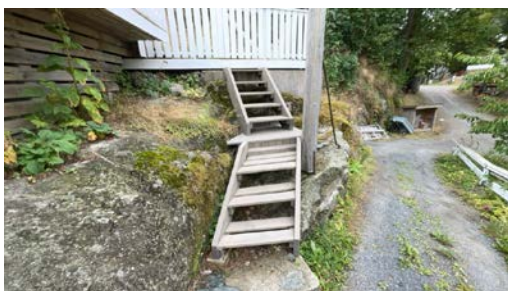
Trapp opp til terrasse.

- Rekkverk må monteres for å lukke avviket.
