Åssvingen 18, 1890 RAKKESTAD

**Holøsåsen - Praktisk enebolig på ett plan. Solrik og skjermet hage. Frittstående garasje.**

# Tilstandsrapport

Befaringsdato: 21.08.2025

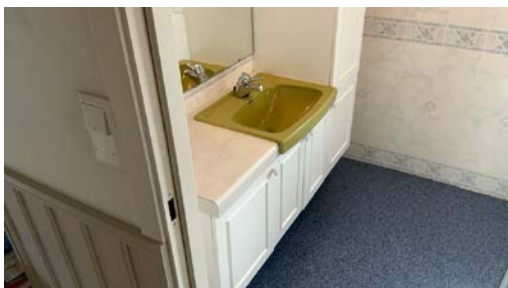
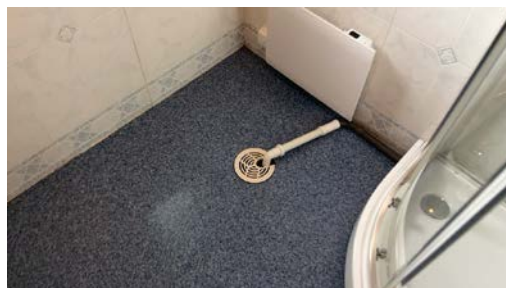
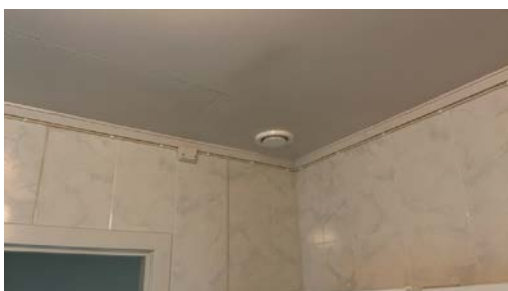
### 1. ETASJE > BAD

- Våtrommet må totalrenoveres. Alle forhold med tettesjikt, våtsone, sluk m.m. må dokumenteres.
- Manglende oppgradering av våtrommet medfører høy risiko for at konstruksjonene ikke vil tåle vanlig bruk av vann eller lekkasjer. Selv om det er dusjkabinett, er det fortsatt en betydelig risiko for at våtrommets konstruksjoner ikke tåler lekkasjer. Dette kan føre til fuktskader på tilstøtende konstruksjoner.

Kostnadsestimat: 100 000 - 300 000

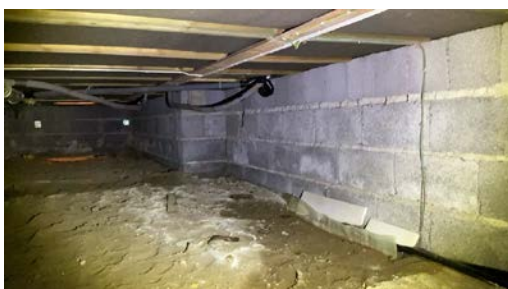
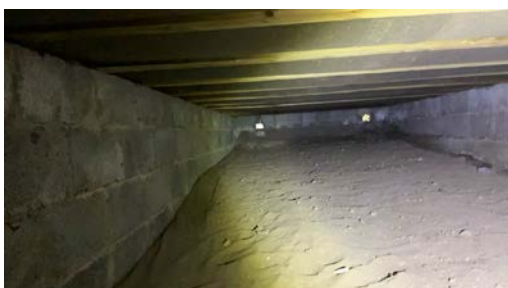
## 📍 TG 2 Utvendige vann- og avløpsledninger

Utvendige avløpsrør er av plast. Utvendige vannledninger er av plast (PEL). Stoppekran i krypkjeller.

- Det er ikke behov for utbedringstiltak siden anlegget fungerer i dag, men ut ifra alder kan skader plutselig oppstå på eldre anlegg.

Gamle vann- og avløpsrør har høy risiko for lekkasjer, tilbakeslag og dårlig vannkvalitet. Skader er ofte ikke forsikret, og det kan bli svært kostbart å vente for lenge med å bytte dem.
