Ola Fives veg 5B, 7713 STEINKJER

**Trivelig 1/2 part av 2-mannsbolig.  
3 soverom I Carport I Sjøutsikt I  
Sentrumsnært I Gode  
romløsninger.**

**TAKST** *midt*  
T a k s t o g E i e n d o m

Befaringsdato: 11.03.2026

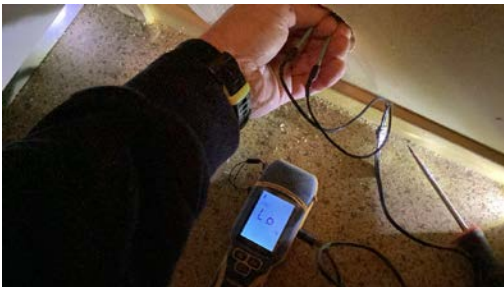
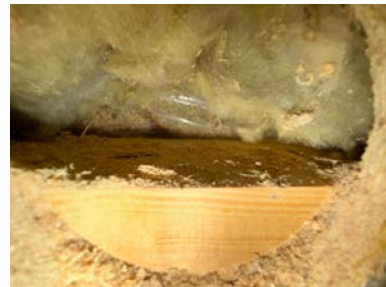
## 1. ETASJE > KJØKKEN

- Det er ikke påvist tegn på at det er montert lekkasjedeteksjon ved oppvaskmaskin/oppvaskkum, dette er et krav på kjøkkenet ut ifra alder.

Alder har en vesentlig betydning i forhold til lekkasjer og skader, alle materialer og tetteanordninger har levetidsbetingelser og følgelig naturlig slitasje.

- Det bør monteres lekkasjedeteksjon ved oppvaskmaskin/oppvaskkum.
