Ola Fives veg 5B, 7713 STEINKJER

**Trivelig 1/2 part av 2-mannsbolig.
3 soverom | Carport | Sjøutsikt |
Sentrumsnært | Gode
romløsninger.**

TAKST midt
T a k s t o g E i e n d o m

TOMANNSBOLIG

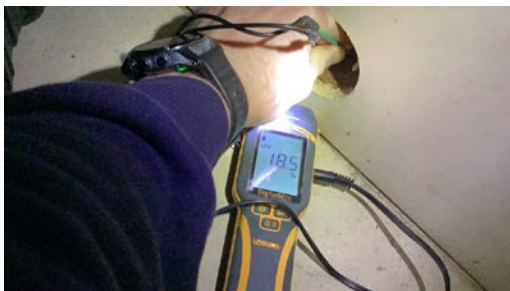
Registrert hull i vegg ved rørgjennomføringer fra WC og avløp ved bereder. Ved en evt lekkasje fra rør er det økt risiko for vann i tilstøtende konstruksjoner.

Tette med egnet tettemasse rundt rørgjennomføringer.
