**Salgsobjekt:** Andelsleilighet  
**Eierform:** Andel  
**Byggeår:** 2017  
**BRA-i/BRA Total** 93/98 kvm  
**Tomtstr.:** 1839 m<sup>2</sup>  
**Soverom:** 3  
**Antall rom:** 4  
**Gnr./bnr.** Gnr. 229, bnr. 149  
**Andelsnr.:** 51  
**Oppdragsnr.:** 1006250155

Rune Kristiansen Takst AS  
Sørligata 44. Oppdrag 25109

# Tilstandsrapport - NS 3600

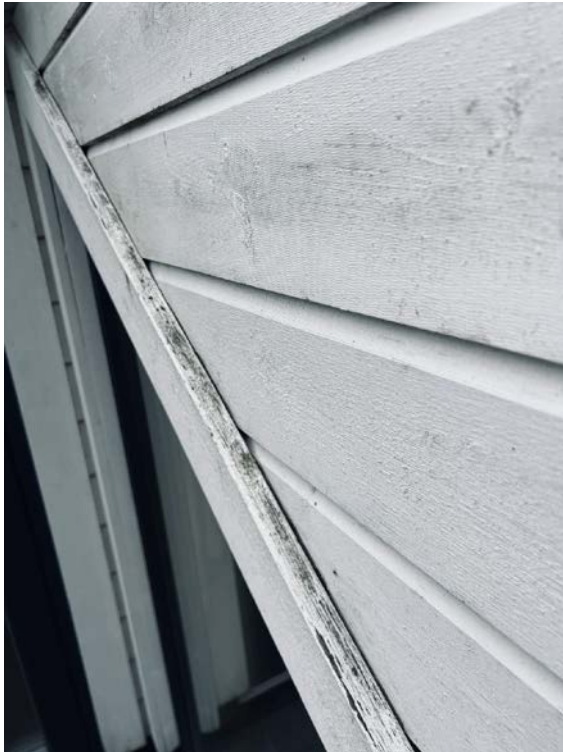
Konsekvens: Ved slagregn vil vann som renner på vegg kunne trenge inn i veggkonstruksjonen, og forårsake bygningsskade.

Om det allerede har utviklet seg fuktskader inne i konstruksjonen, er ikke mulig å fastslå uten ytterligere undersøkelser med inngrep i konstruksjonen.

Manglende vannbrettbeslag på vindu ute på takterrasse. Fare for vanninntrenging.

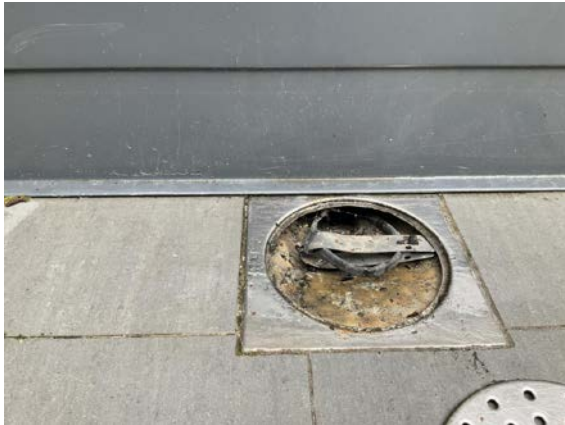
Det har tidligere vært lekkasje fra takterrassen og ned i leiligheten under.  
Det er opplyst at dette nå er reparert, men det er fortsatt uklart om takterrassen er konstruert korrekt.

Her er det avdekket vannskader og råte i treverket, som er beviselig knyttet til alvorlig feilkonstruksjon i måten terrassen er bygget. Vi har også bekreftelse fra Sequoia/Knutgarden, som var ansvarlig utbygger av leilighetene, på at alle terrassene er konstruert likt.

Vi har derfor stor grunn til å anta at det kan være vannskader også under terrassene til de andre tre loftsleilighetene. Om dette stemmer, og i hvor stor grad, avhenger sannsynligvis av bruken av terrassene og i hvor stor grad de har vært eksponert for fukt/vann/snø.

Slukløsning. Uheldig/ufagmessig løsning.

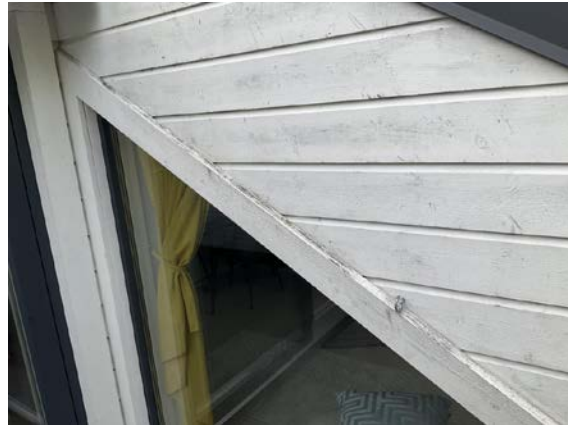
Ytterkledning. Behov for overflatebehandling.

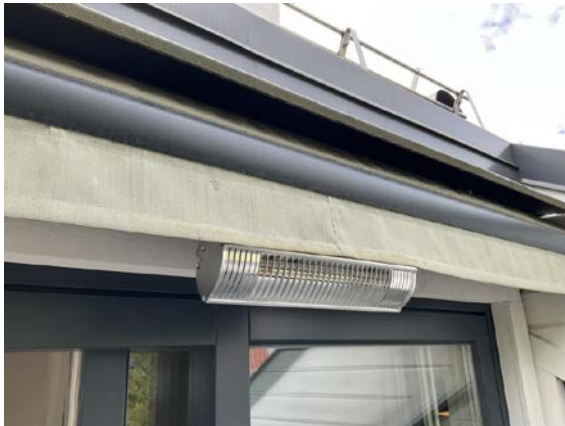
Strålevarmeovn montert inntil markise. Brannfare.

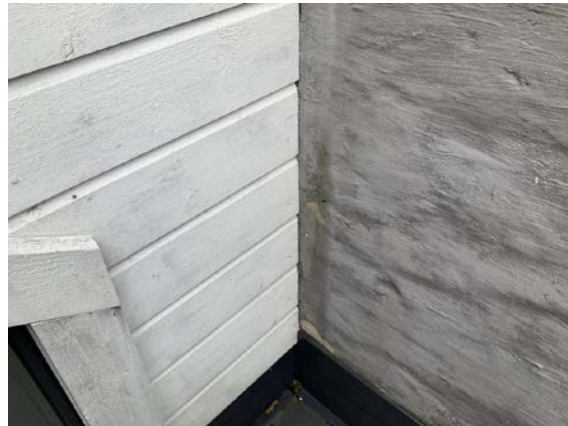
Forholdet vil medføre at fukt trenger inn i murkonstruksjonen. Se bilde.

Avflassing på murpuss.

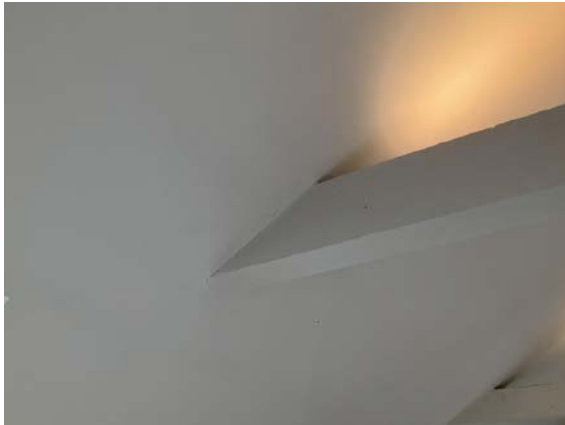
Konsekvens: Hvis tetting rundt disse punktene ikke blir utført korrekt, kan dette føre til kondensproblemer/fuktskader.

Det ble ikke registrert visuelle tegn på skader, men man må være klar over forholdet.

Takbjelker ført i gjennom takkonstruksjonen.

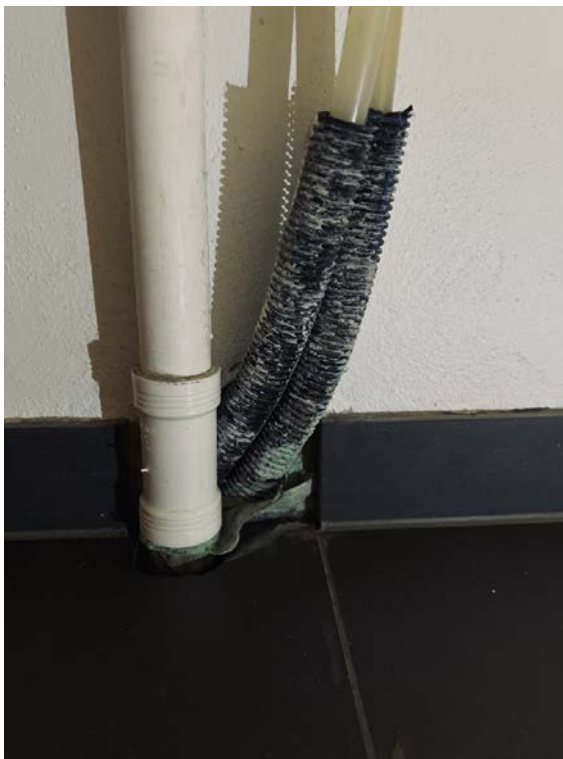
Avviket gjelder rørgjennomføring under servant.  
Ufagmessig/uheldig løsning med tetting av vannrør i overgang gulv/vegg under servant.  
Det bemerkes at punktet er plassert i en våtsone.

Konsekvens: Ved vannpåkjenning ut over normalt bruk, er det ikke sikkert at løsningen vil holde tett.  
Lekkasjer kan da føre til bygningsskade.

Ufagmessig løsning med avslutning/tetting rundt rørgjennomføring under servant. Fare for vanninntrenging ved lekkasje.

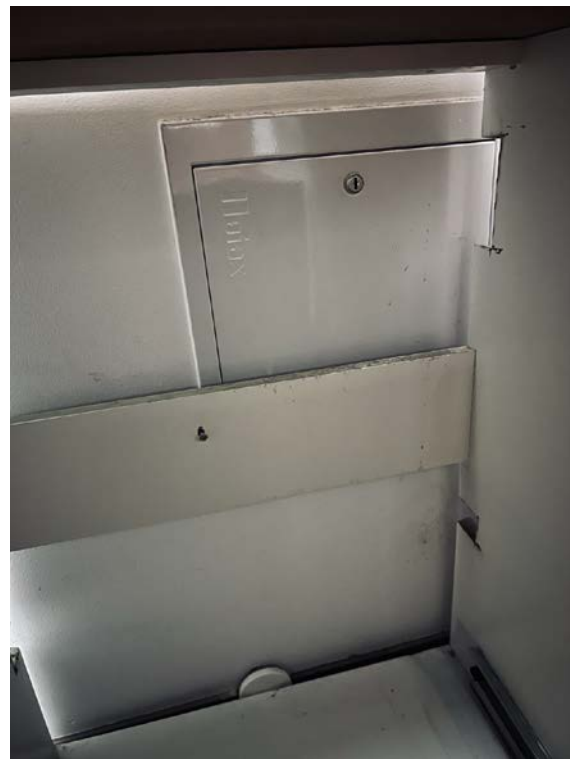
Avviket gjelder tilgang til fordelerskapet.  
Det er nå montert et lite skap foran fordelerskapet.  
Dette må fjernes for å få tilgang.  
Jeg demontere ikke skapinnredning i denne rapporten.

Fordelerskap i bad. Blokkert bak skap.

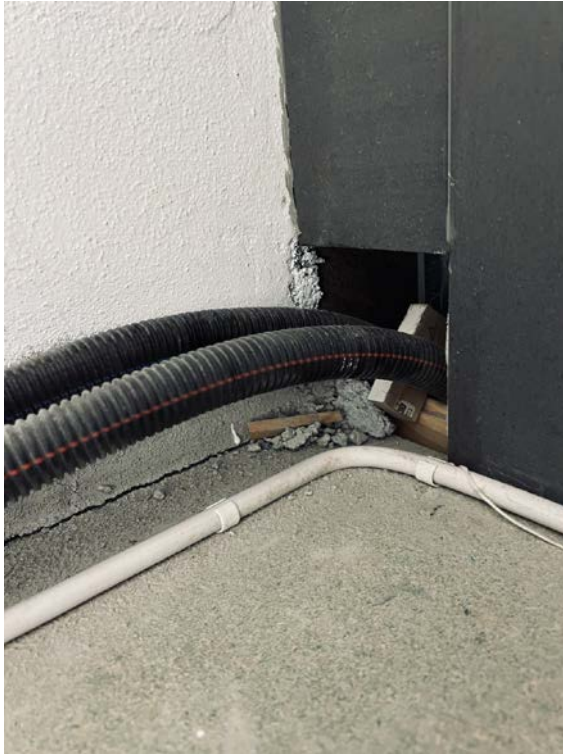
Avviket gjelder uferdig avslutning med rørgjennomføring oppe på hemsløsning for bereder.

Konsekvens: Dette avviket er i hovedsak av kosmetisk betydning.

Uferdig avslutning ved rørgjennomføring ved bereder i bad.

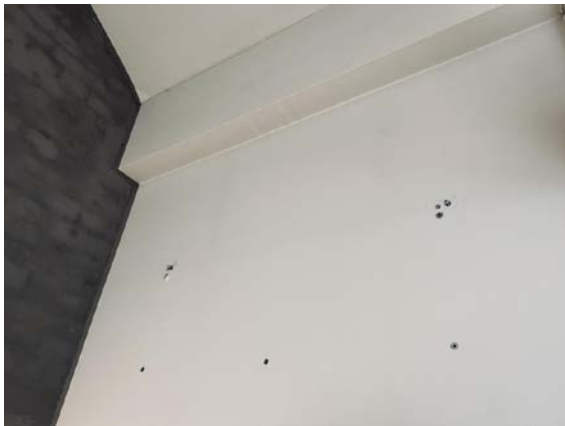
Avviket gjelder div. plugg hull i veggoverflater.

Stedvis plughull i veggoverflater.

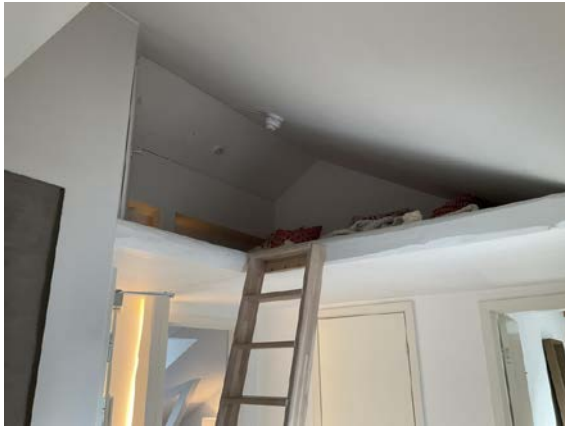
Det er ikke etablert fallsikring på hems.

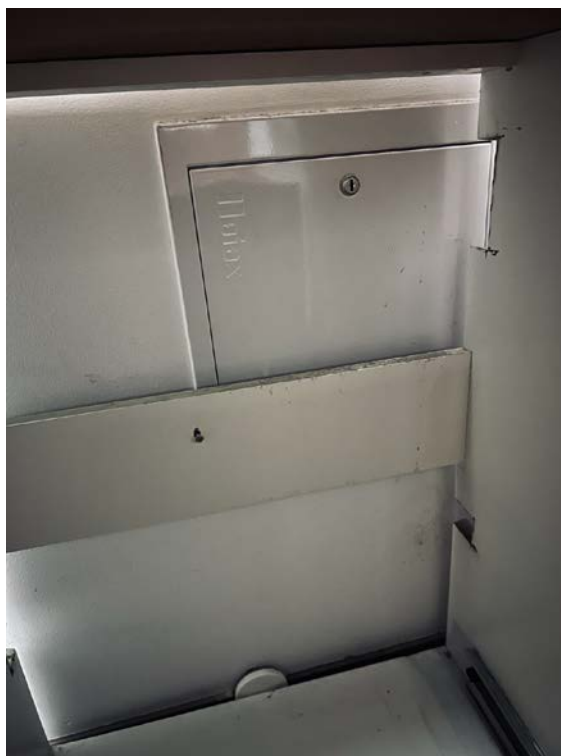
Fordelerskap blokkert bak lite og fastmontert skap.
