Kvitlevegen 8, 4480 KVINESDAL

**Kvinesdal/sentrum! Sjarmerende  
enebolig i nærheten av sentrum -  
3 soverom og 2 bad. Mulighet for  
rask overtakelse!**

# Sjarmerende enebolig i nærheten av sentrum - 3 soverom og 2 bad.

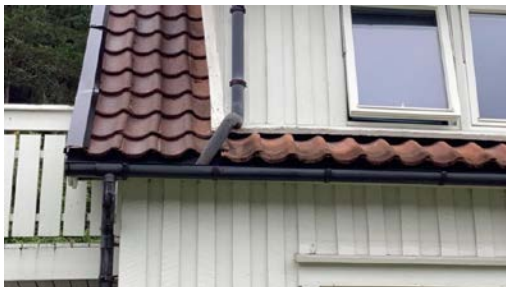
En stein har sklidd ned

- Overvåk tilstanden jevnlig. For å få tilstandsgrad 0 eller 1 må tekkingen skiftes ut, men tidspunktet for når dette er nødvendig er vanskelig å si noe om.
- Når taktekking og undertak begynner å bli gamle, øker risikoen for lekkasjer, noe som kan føre til omfattende og kostbare reparasjoner av underliggende konstruksjoner dersom en ikke foretar tiltak på konstruksjonene før dette oppstår.

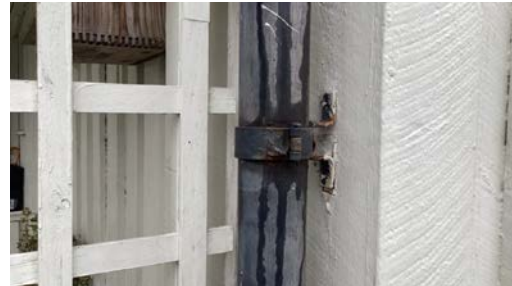
Rustskader på nedløpfester

- Det må foretas tiltak for å lukke avviket.
- Det bør lages system for bortledning av vann fra taknedløp ved grunnmur.
- Det må monteres snøfangere for å oppfylle byggeårets krav.

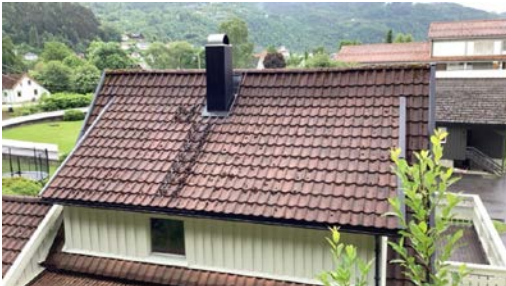
Taket har ikke snøfangere

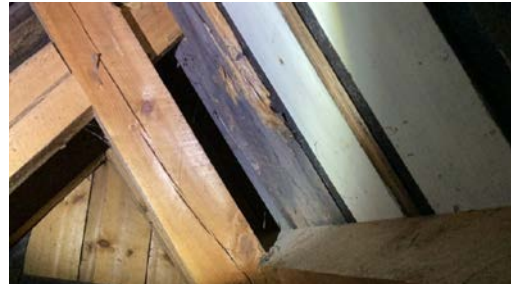
Eldre skader

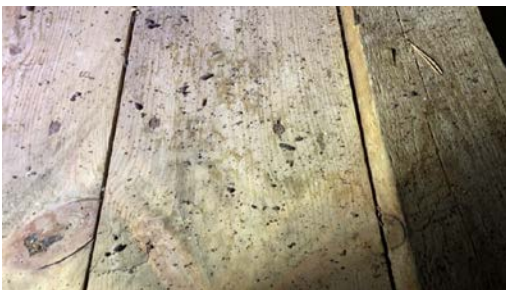
- Det er registrert symptom på aktivitet fra skadedyr.

Spor etter smågnager på loft

- Konstruksjonene må sikres mot råte, sopp og skadedyr.

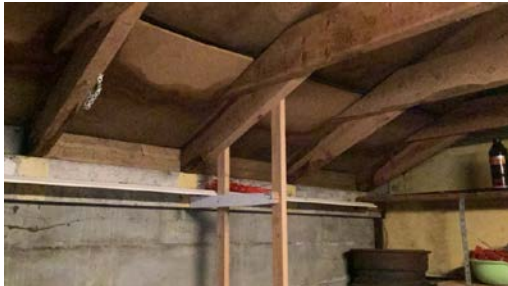
- Det er påvist fuktskjolder/skader i takkonstruksjonen.

Fuktskjolder på undertak

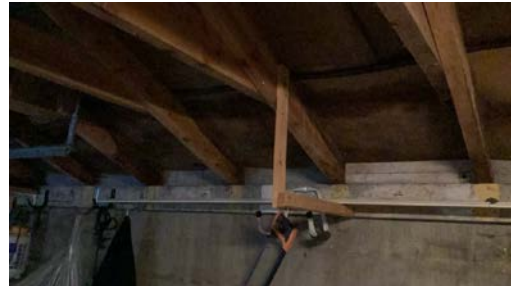
Fuktskjolder på undertak

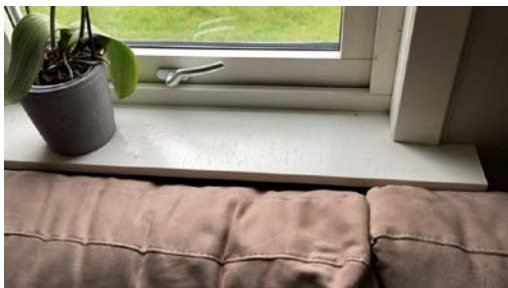
Sprekker i overflate på foring

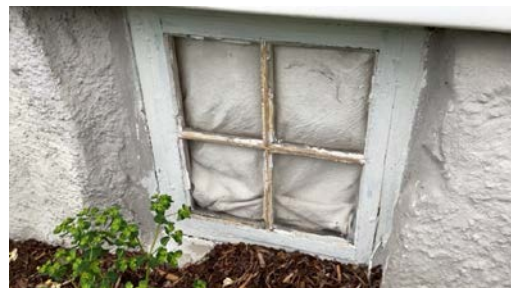
Eldre kjellervindu som er blendet, vindu må kittes

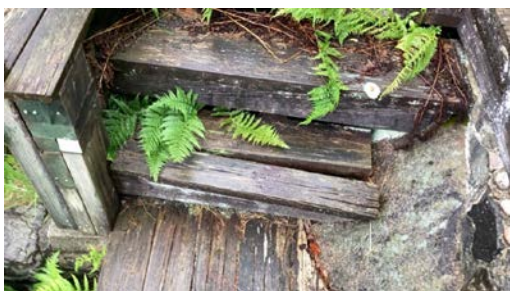
- Åpninger i rekkverk er ikke i henhold til krav i dagens forskrifter.
- Det er ikke montert rekkverk.
- Det er påvist fukt-/råteskader i konstruksjonen.

Skader i trinn

- Råteskadede konstruksjoner må skiftes ut.

Trappene må skiftes ut

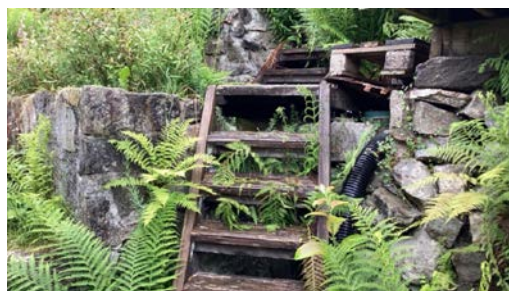
Trapp mangler rekkverk

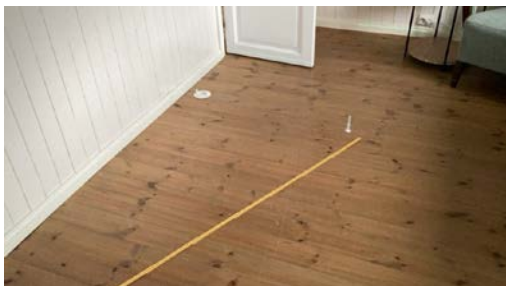
- Det er målt høydeforskjell på mellom 15-30 mm gjennom hele rommet. Tilstandsgrad 2 gis med bakgrunn i standardens krav til godkjente måleavvik.
- Det er påvist fuktskader i etasjeskiller
- Det er registrert symptom på sopp/råte.
- Målt høydeforskjell på mellom 10 - 20 mm innenfor en lengde på 2 meter. Tilstandsgrad 2 gis med bakgrunn i standardens krav til godkjente måleavvik.
- Målt høydeforskjell på over 20 mm innenfor en lengde på 2 meter. Tilstandsgrad 3 gis med bakgrunn i standardens krav til godkjente måleavvik.
- Målt høydeforskjell på over 30 mm gjennom hele rommet. Tilstandsgrad 3 gis med bakgrunn i standardens krav til godkjente måleavvik.

38mm høydeforskjell på gulv i soverom

- For å få tilstandsgrad 0 eller 1 må høydeforskjeller rettes opp. Det vil imidlertid sjelden være økonomisk rasjonelt som et enkeltstående tiltak i en bolig som dette. Dersom boligen en gang skal renoveres, kan man vurdere slike tiltak.
- Nye bjelker må settes inn.
- Råteskadet treverk må skiftes.
- Konstruksjonene må sikres mot råte, sopp og skadedyr.

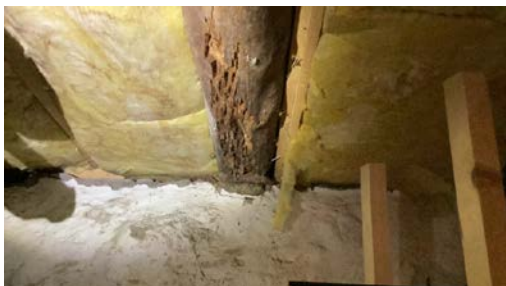
Råteskader i etasjeskiller

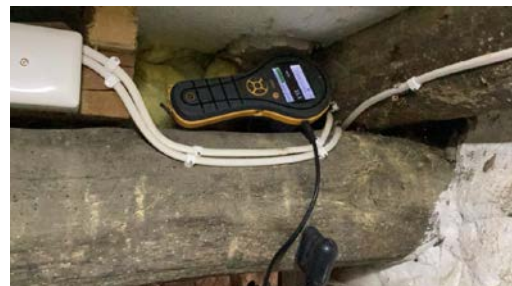
15,5 Vekt % i etasjeskille

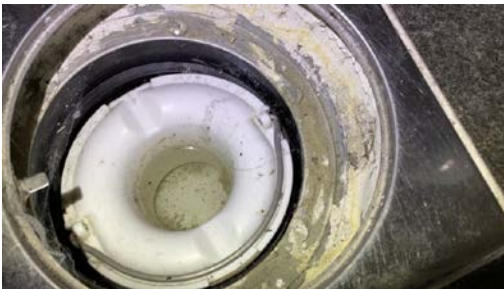
- Konsekvensen er at det kan oppstå fuktskader i konstruksjonen bak overflatematerialet. Vann kan trenge inn gjennom utette rørgjennomføringer og forårsake fuktskader ved fukttilførsel gjennom enten bruksvann eller lekkasjevann.
- Konsekvensene av ikke-fagmessig utførelse rundt sluk og klemring på våtrom kan medføre lekkasjer og fuktskader.
- Feil montering av sluk og klemring øker risikoen for vannlekkasjer. Dette kan føre til fuktskader i underliggende konstruksjoner.
- Løsningen/utførelsen rundt rørgjennomføringer gir fare for fukt inn i konstruksjoner.
- Våtrommets tettesjikt/membran står foran utbedring/utskiftning.

Ingen synlig mansjett under klemring i sluken

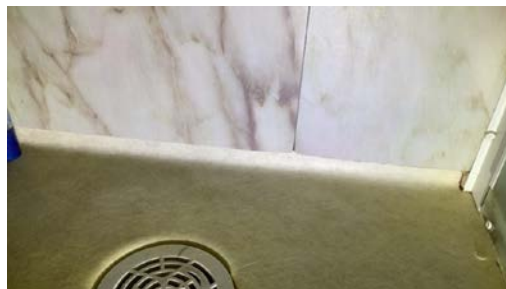
Fuktskader på plater i dusjsone

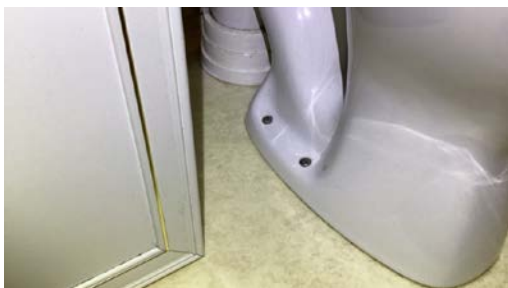
Innfesting på toalett mer montert direkte gjennom belegget

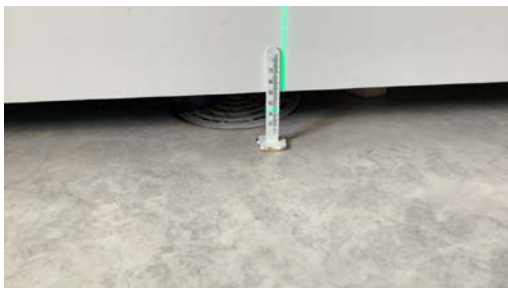
- Til tross for avviket i fall/høydeforskjell til sluk, vil gulvet fortsatt kunne lede vann mot sluket, men med redusert effektivitet. Dette kan potensielt øke risikoen for vannansamling i enkelte områder av badet.

Måling ved sluk

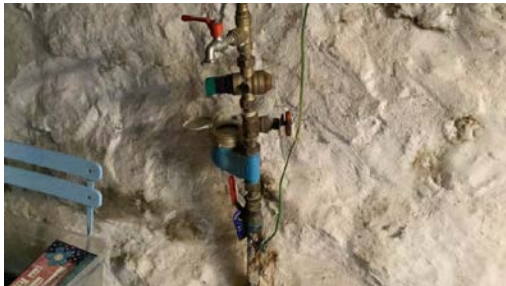
- Tidspunkt for utskiftning av vannledninger nærmer seg.
- Det er ikke behov for utbedringstiltak siden anlegget fungerer i dag, men ut ifra alder kan skader plutselig oppstå på eldre anlegg.
- I forbindelse med oppgradering av våtrom vil det være naturlig med utskiftning av rør.

Irr på rør

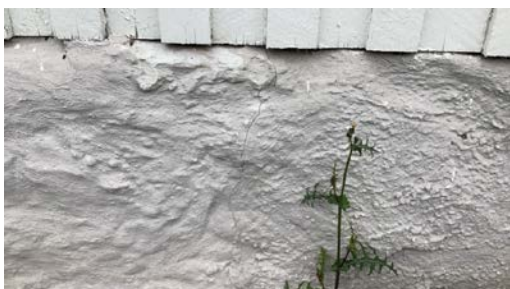
Riss i puss

- Lokal utbedring må utføres.

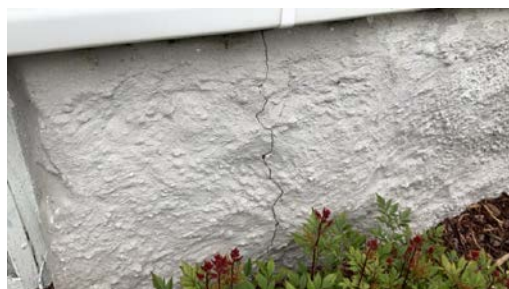
Riss i puss

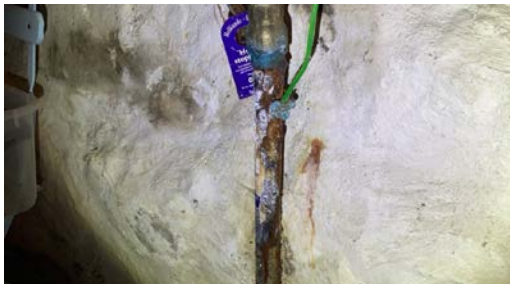
Vannrør har betydelige korrosjonsskader
