Slettmovegen 11, 2420 TRYSIL

**Boligtype:** Enebolig  
**Eierform:** Eiet  
**Byggeår:** 1952  
**BRA/P-rom:** 192/131 m²  
**Gnr./bnr.** 37/237  
**Oppdragsnr.:** 1211230261

Tilstandsrapport for enebolig og garasje med utleiedel  
Slettmoevegen 11  
2420

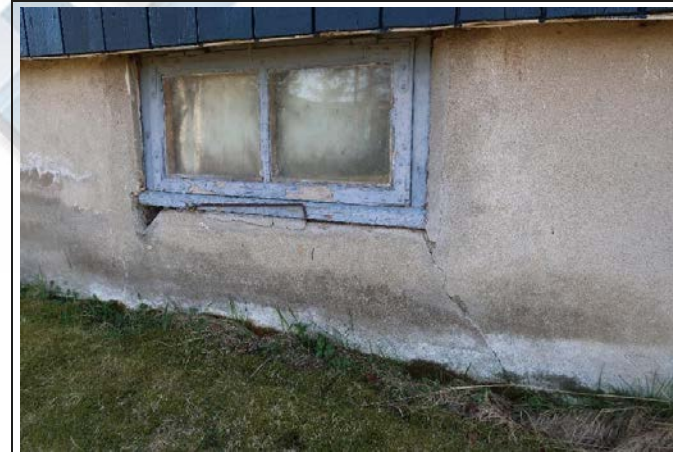
*1.1 Byggegrunn, fundamenter og grunnmur:*  
Sprekker i grunnmur på bolig.

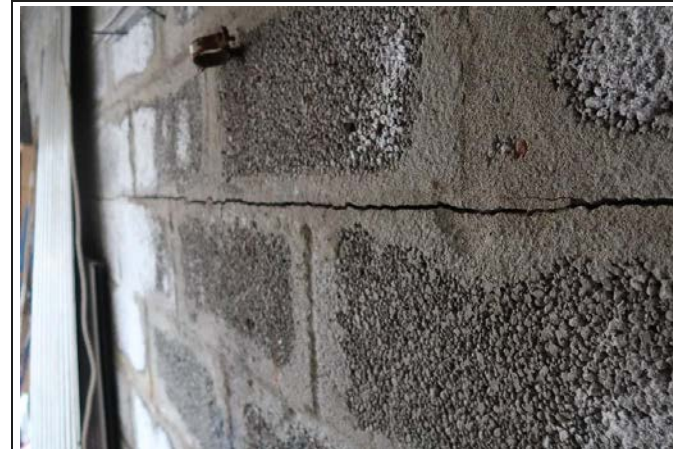
*1.1 Byggegrunn, fundamenter og grunnmur:*  
Sprekker i kjellervegger i garasje.

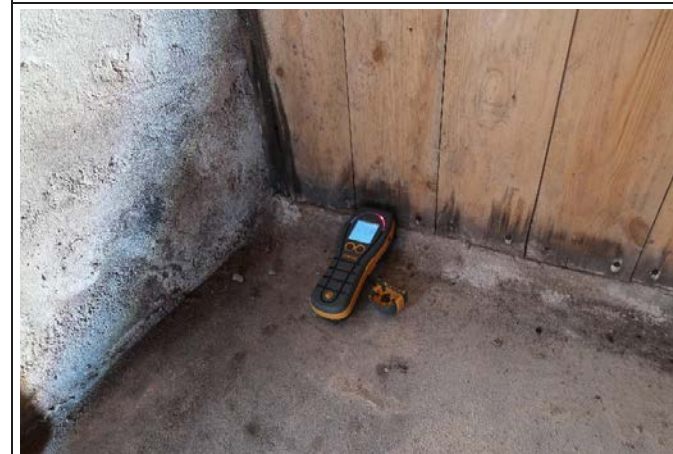
*1.3 Drenering.*  
Bilde er tatt av delevegg i kjeller på bolig.

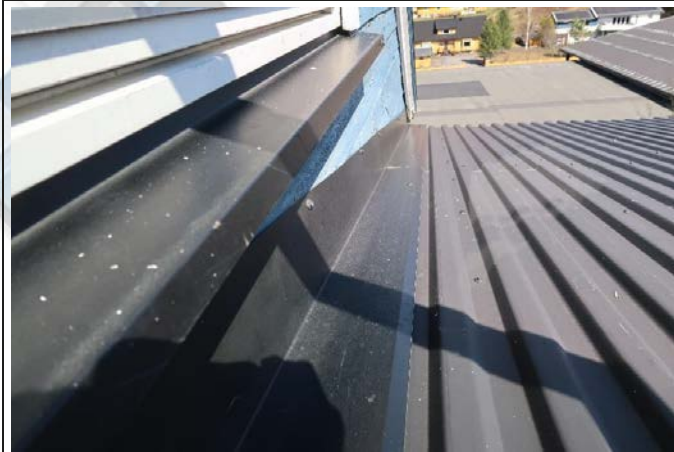
*2.1 Yttervegger og veggkonstruksjon.*

Beslag i overgang mellom yttervegg og yttertak er ikke ført bak ytterkledningen.

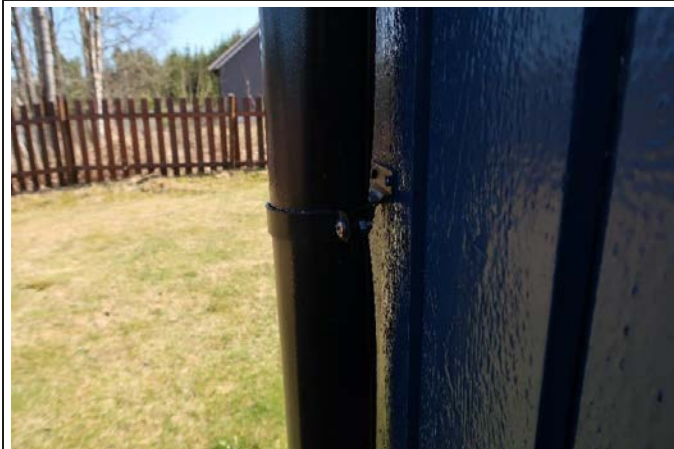
*4.3 Renner, nedløp og beslag.*

| EIERSKIFTERAPPORT™ | |
|---|--|
| <p><b>Merknader:</b> Påvist frostsprengte nedløp.</p> <p>Det er ikke snøfangere på taket. Dette anbefales montert.</p> | |

Frostsprenge nedløp.

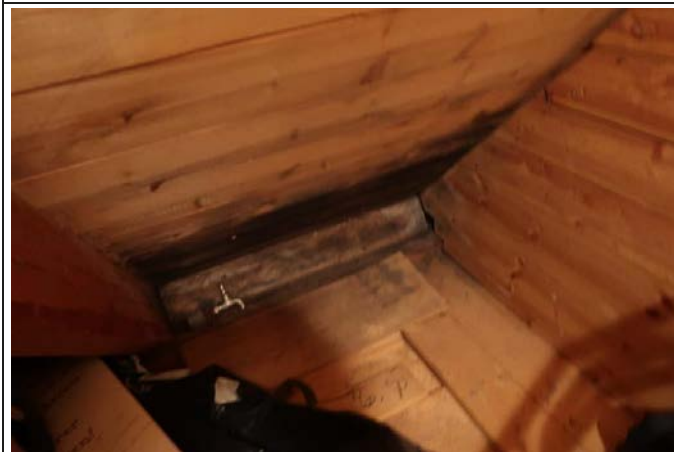
*5.1 Innvendig Loft.*

Fuktskjolder i takkonstruksjon bak knevegger i 2. etasje på bolig.

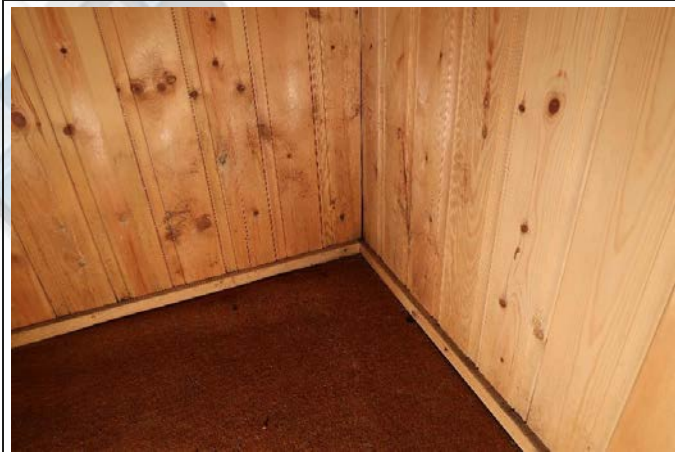
*9.1.1 Innredet soverom i bolig Veggenes og himlingens overflater.*

Fuktskjolder i ytterhjørne i innredet kjellerrom.

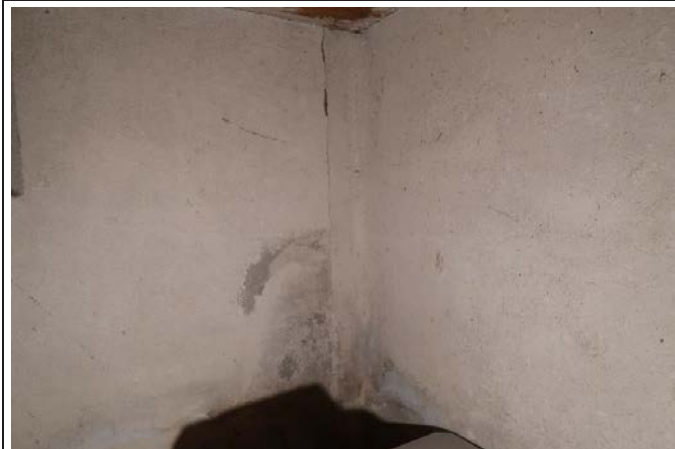
*9.2.1 Kjellerboder i bolig Veggenes og himlingens overflater.*

Sprekker og fuktskjolder på kjellervegger.

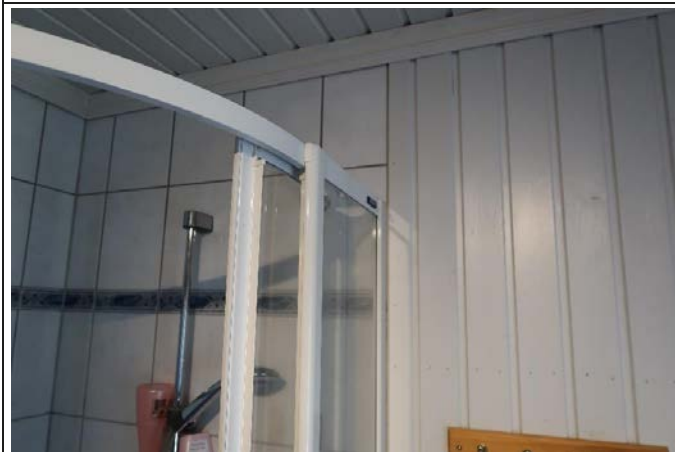
*10.1.1 Bad i bolig Overflate vegger og himling.*

Uegnet materiale i våtsone til dusj etter dagens krav.

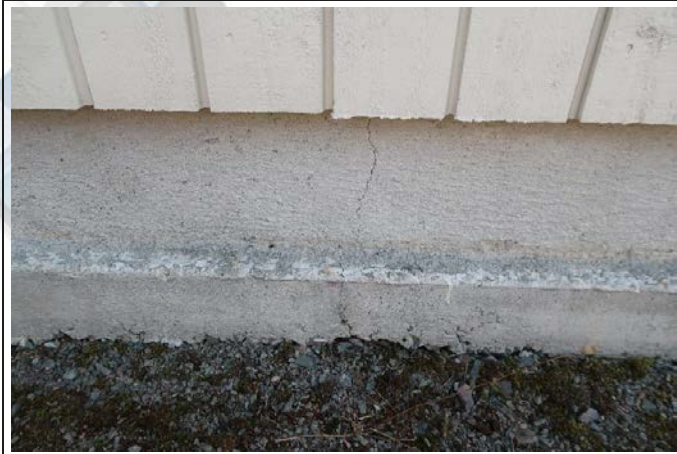
14.1 Garasje – uthus.  
Påvist sprekk i grunnmur.

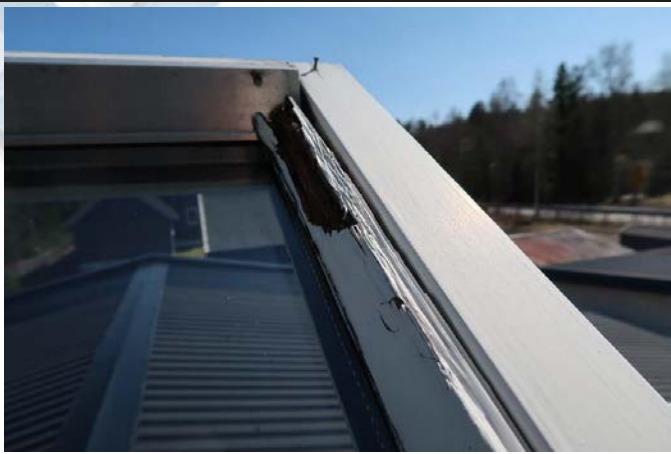
\* Vinduer og ytterdører: TG3 settes på bakgrunn av tilstanden på kjellervinduene i boligen, og råteskader på vindu i soverom i 2. etasje mot sør. Øvrige vinduer og ytterdører vurderes til TG1/ TG2 på grunn av tilstand og alder.

3.1 Vinduer og ytterdører.  
Råteskade på vindu i 2. etasje på bolig.

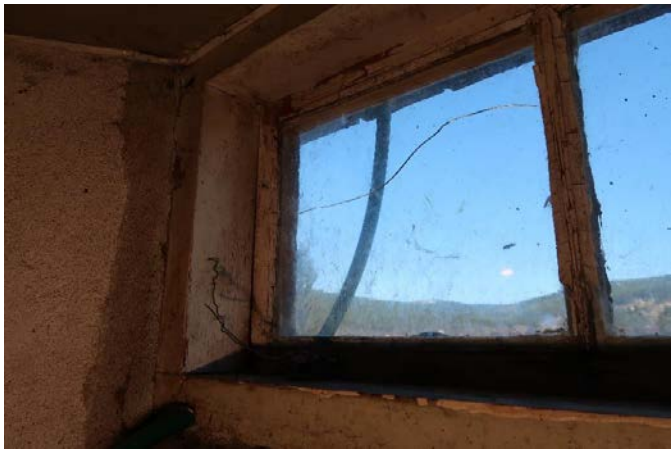
3.1 Vinduer og ytterdører.  
Sprekk i glass i kjellervindu.

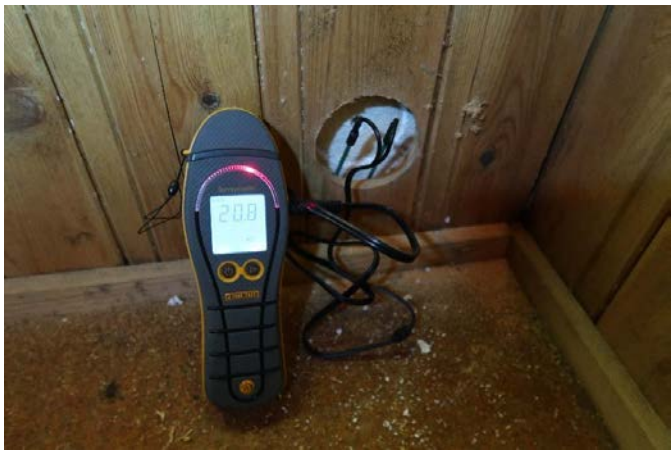
\* Innredet soverom i bolig Fuktmåling og ventilasjon: TG3 settes på bakgrunn av påvist fukt mellom betongvegg og trepanel. Fukt i kjellervegger må sees i sammenheng med manglende funksjon på drenering eller bortledning av vann fra nedløpsrør.

9.1.3 Innredet soverom i bolig Fuktmåling  
og ventilasjon.  
Påvist fukt imellom betongvegg og  
innerpanel i kjellervegg.

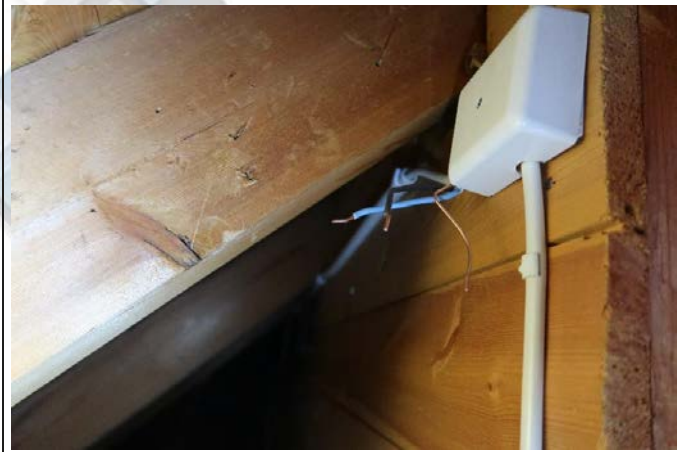
15.1 Elektrisk anlegg og samsvarserklæring.  
Løse ledninger i bod bak knevegg i 2. etasje.

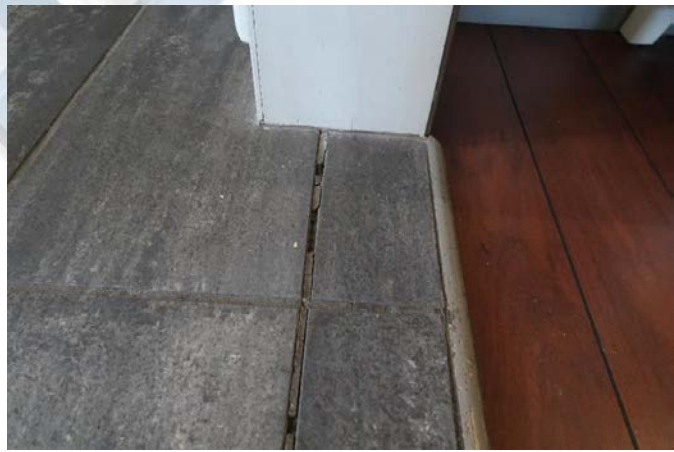
Løse fliser i entré.

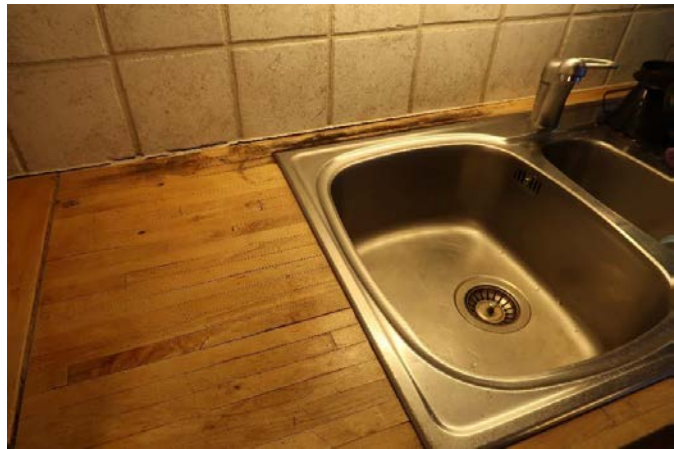
Fuktskade på kjøkkenbenk.

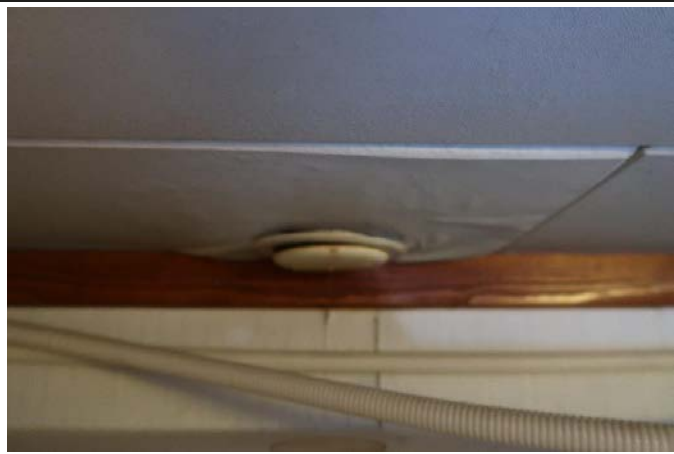
Tidligere fuktskade i himling på kjøkken.  
Ikke påvist fukt på befaringsdagen.

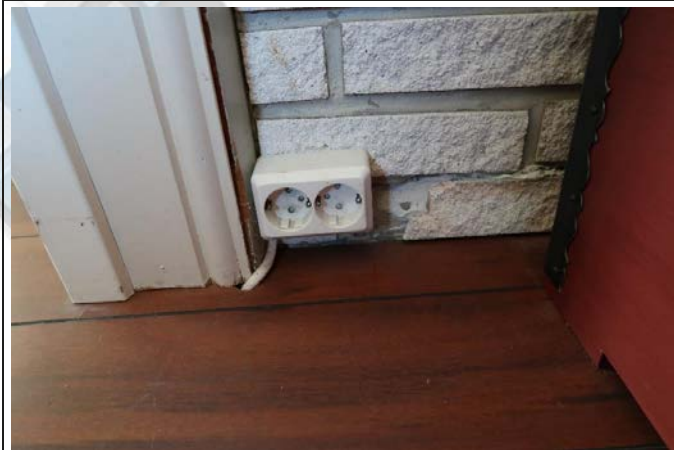
Liten skade i mur på spisestue.

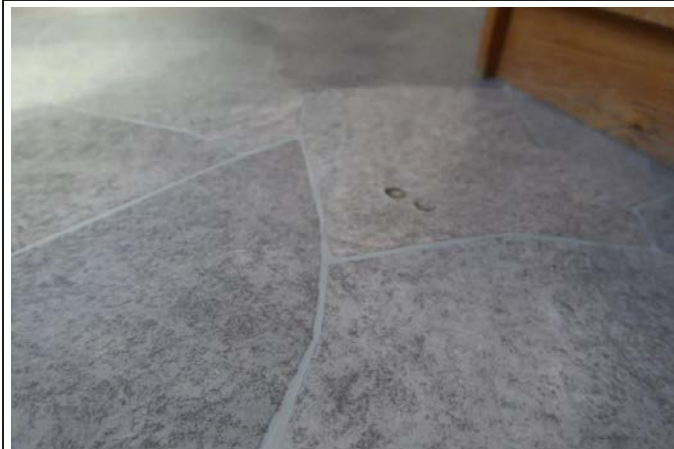
Eksempel på bruksmerker på gulvbelegg.  
Bilde er tatt på soverom i 1. etasje på bolig.

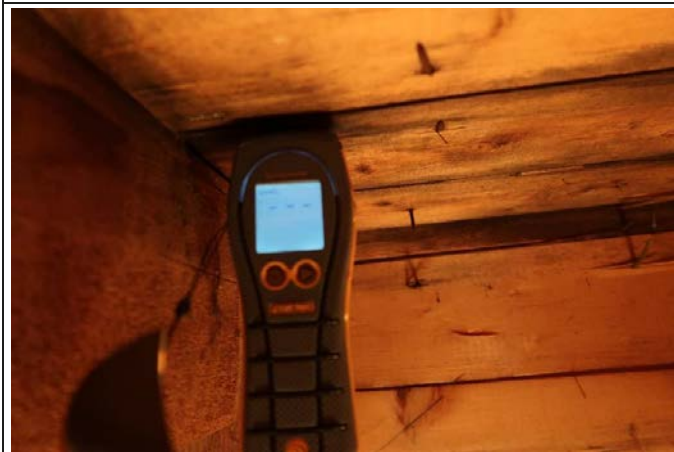
Fuktskjolder i takkonstruksjon på kaldt loft.  
Ikke påvist fukt på befaringsdagen.

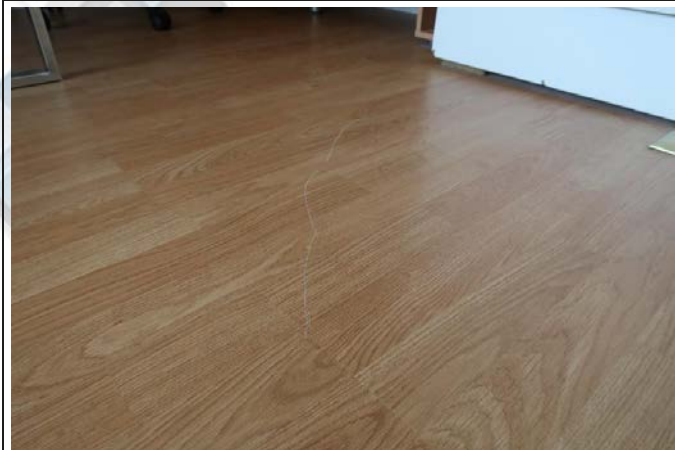
Eksempel på bruksmerker i laminatgulv.  
Bilde er tatt på soverom i 2. etasje på bolig.

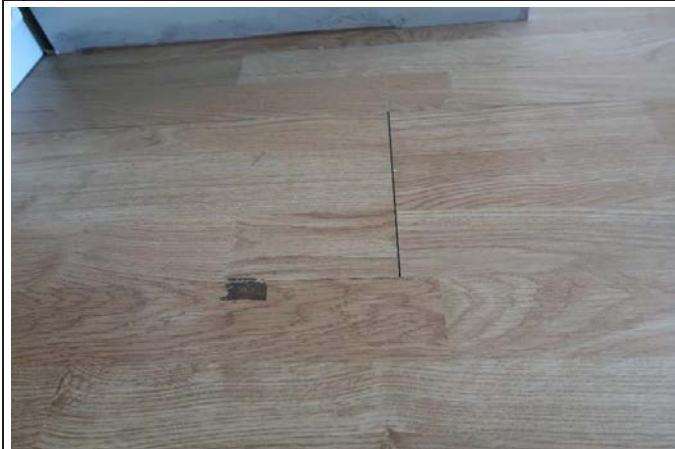
Eksempel på skade i laminatgulv.  
Utette skjøter.  
Bilde er tatt i 2. etasje på bolig.

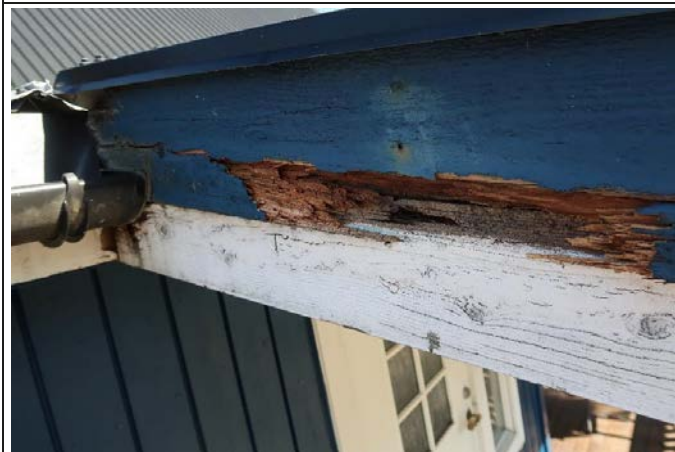
Råteskade på vindskie.

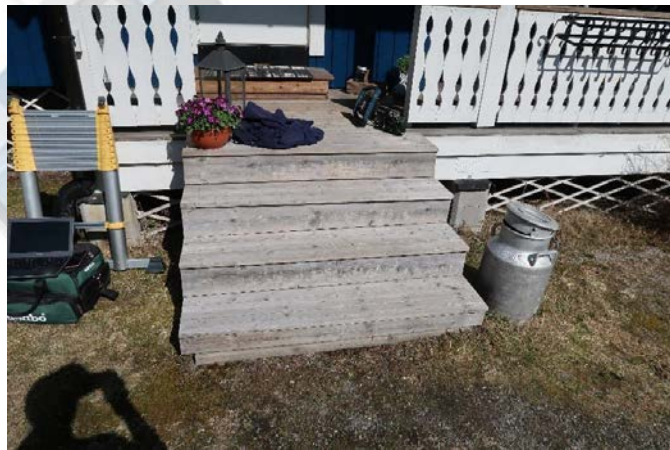
Trapp uten rekkverk.

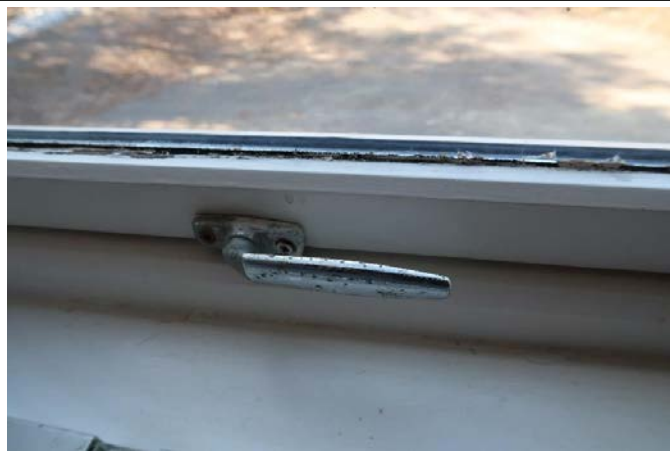
Løse vridere på enkelte vinduer i utleiedel.

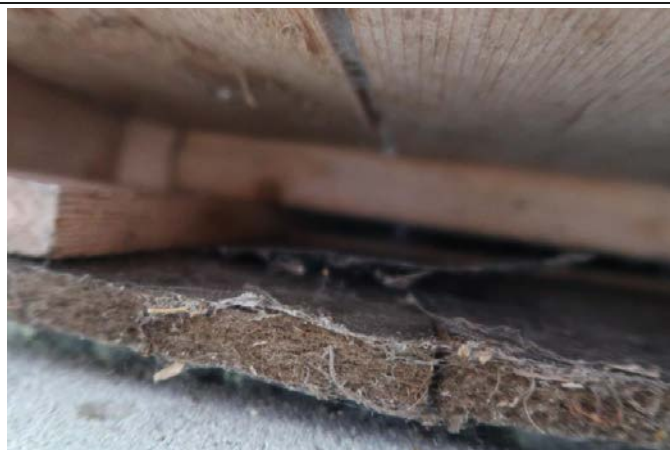
Ikke påvist musetetting bak ytterkledning på utleiedel.

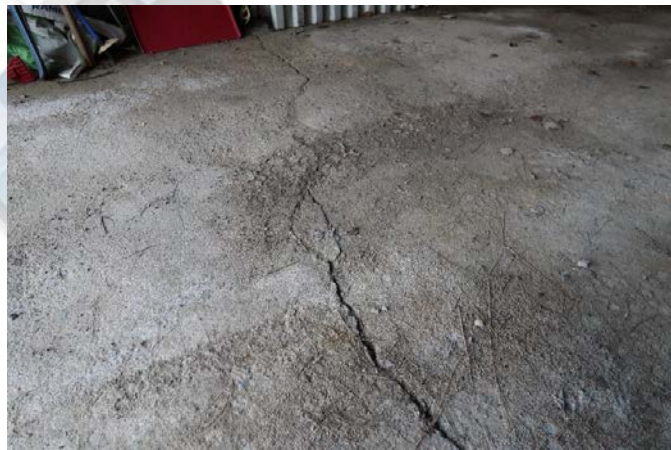
Sprekker i betongplate i garasje.

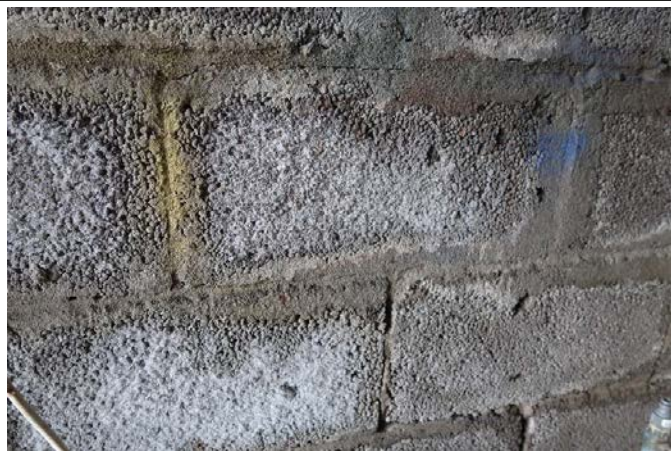
Saltutslag på kjellervegger i garasje.

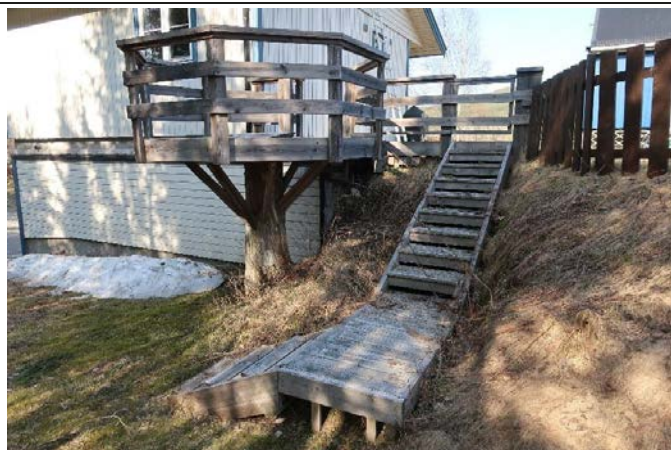
Trapp mangler rekkverk.

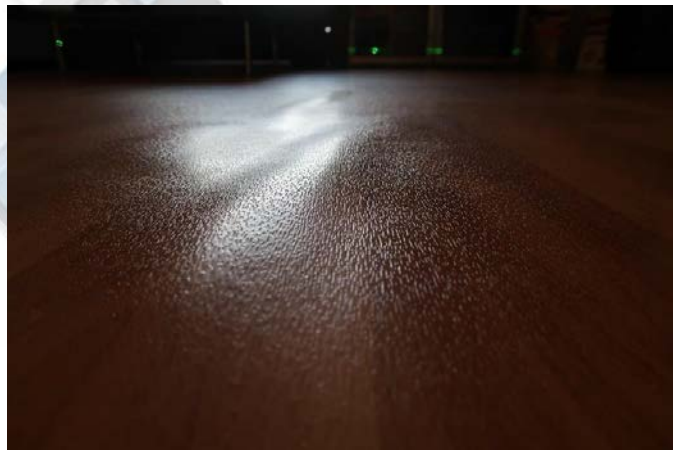
| EIERSKIFTERAPPORT™ | |
|---|--|
| <p><b>UTLEIEDEL:</b></p> <p>Gulv:</p> <p>Belegg på bad og i stue/ kjøkken. Laminatgulv på øvrige gulvoverflater.</p> <p>- Merknader:</p> <p>Gulvbelegget i stue/ kjøkken har løsnet fra underlaget og ligger ikke flatt på gulvet.</p> <p>Laminatgulv i entré/ gang har merker etter fuktbelastning i skjøter.</p> <p>Øvrige gulvoverflater med normal bruksslitasje.</p> | |

Løst gulvbelegg på stue/ kjøkken i utleiedel.
