Feiarvegen 264, 2265 NAMNÅ

# Tilstandsrapport

Befaringsdato: 12.08.2025

Rapportdato: 05.09.2025

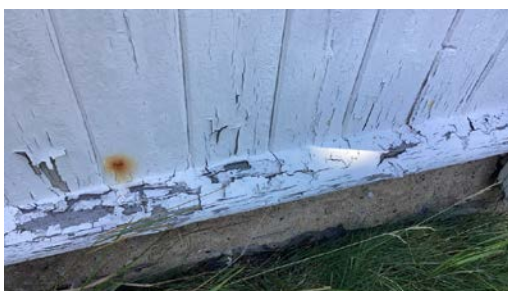
Skjulte tømmervegger i kombinasjon med kryperom er en risikokonstruksjon som kan medføre og skjule sopp- og råteskader.

Eksempel på slitasje.

Det er stedvis behov for vedlikehold og behandling av fasader.

Det anbefales etablering av musesikring der hvor det er åpent inn bak kledning.

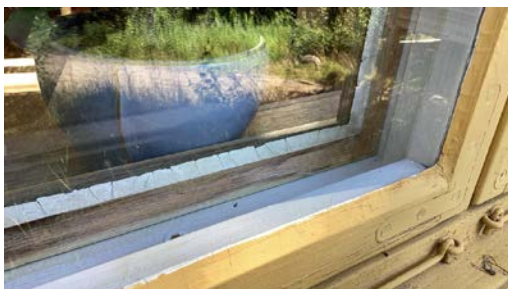
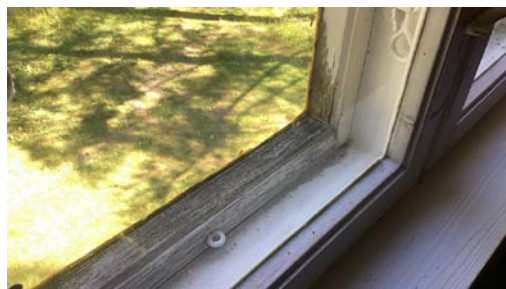
Vinduer med enkel glass og varerammer har passert forventet brukstid og det må forventes luftlekkasjer fra denne type vinduer. Det er slitasje og oppsprekking i kitt.

Eksempel på slitasje.

Vinduer med enkle glass og varerammer er ut fra alder og tilstand modne for utskifting. Dette kan utføres over tid.

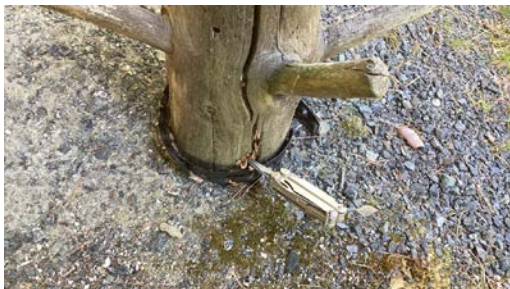
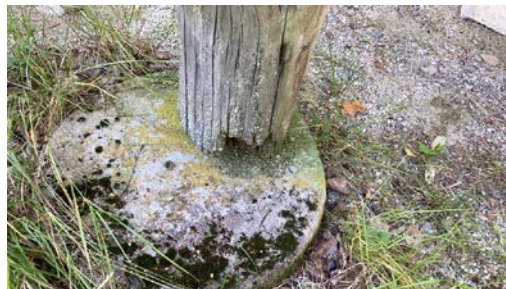
Det er begynnende råteskader på to stk. stolper.

Begynnende råteskade i stolpe.

Råteskadene er foreløpig ikke så omfattende at det er nødvendig med tiltak, men på sikt vil det bli nødvendig med utskifting av stolper.

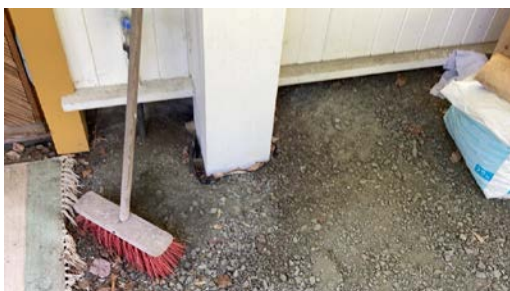
Det går noen innkassinger av tre ned i bakken ved entre. Det er opplyst at dette er innkassing av ventilering fra kryperom. Trekonstruksjoner som går ned i bakken medfører fare for utvikling av råte.

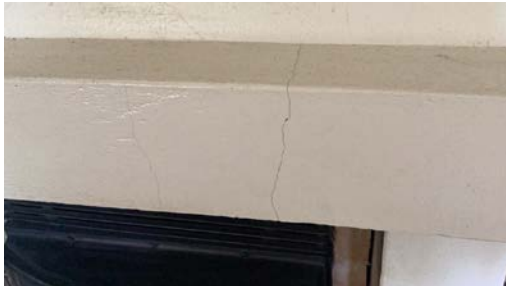
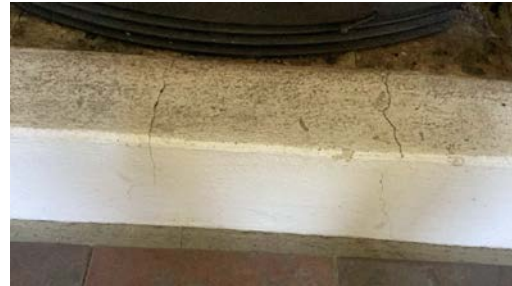
Det er noen sprekker i overflater på peis.

Eksempel på sprekk i overflate på peis.

Vedlikehold av overflater på peis.

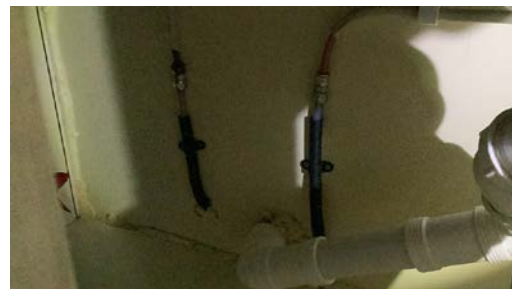
Det er ikke forsegling mellom vannrør og varerør på kjøkken.

Etablere tett løsning mellom vannrør og varerør på kjøkken.

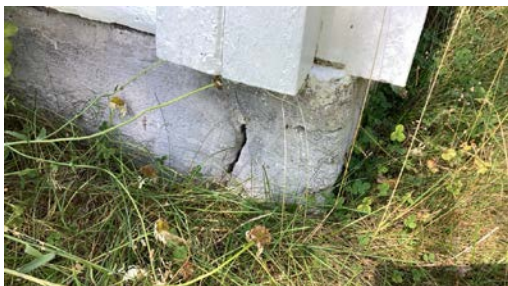
Eksempel på sprekk i grunnmur.
