# Tilstandsrapport

Boligbygg med flere boenheter

Frøyas veg 6, 2214 KONGSVINGER

Befaringsdato: 30.03.2025

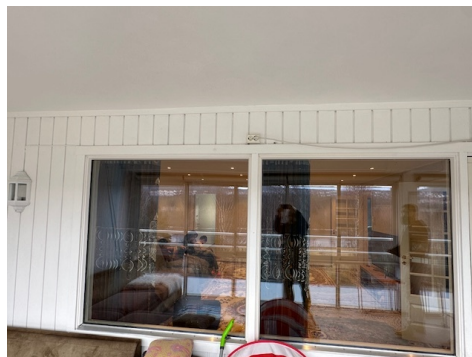
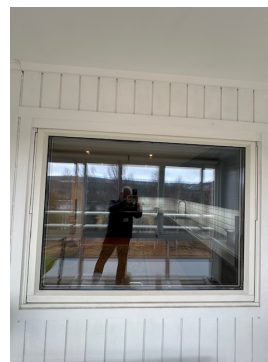
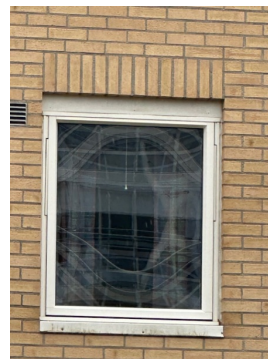
### ! TG 1 Vinduer

Vinduer i tre, med utvendig aluminiums kappe med 3-lags isolerglass.  
Faste stuevinduer har 2-lags isolerglass. Alt fra 1998

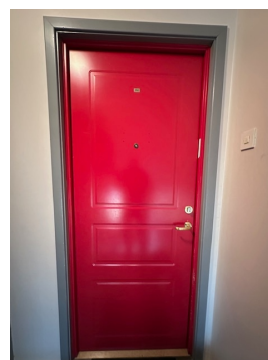
### ! TG 1 Dører

Inngangsdør (B 30) med kikkehull og terrassedør med utvendig aluminiumskappe og 2-lags isolerglass.

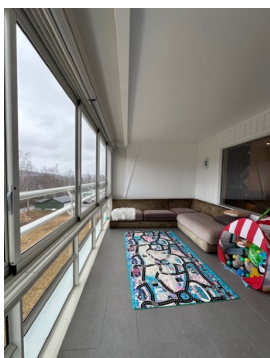
## ! TG 1 Balkonger, terrasser og rom under balkonger

Innglasset terrasse i betong og stålkonstruksjoner med skyvevinduer.  
Filtteppe på gulv.  
Rullgardiner.

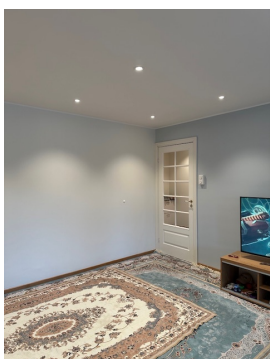
## ! TG 1 Overflater

Pene innvendig overflater fra 2020 og 2025 (vegger).  
Malte profilerte lister. Eik gulvlister

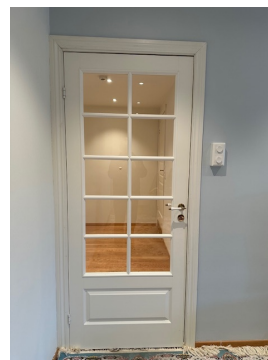
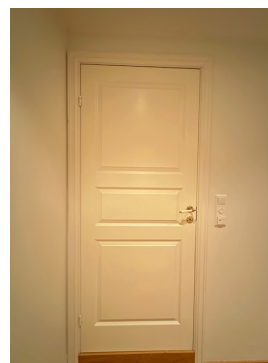
## ! TG 1 Innvendige dører

Formpresset dører fra 2020 og to dører med sprosseglass.

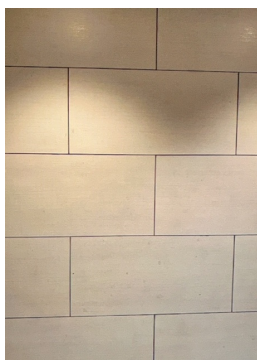
#### ! TG 1 Overflater vegger og himling

Fliser på vegger og malt tak.

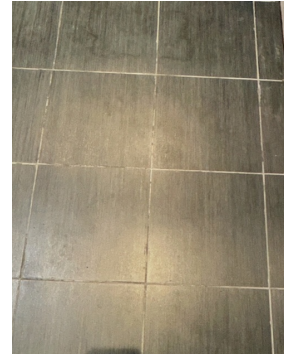
#### ! TG 1 Overflater Gulv

Gulvfliser med varme. Det er målt 60 mm høydeforskjell på gulv fra dørterskel til topp slukrist. Generelt skal det kommenteres om fliser, at ved normal liming er det mangelfull fylling av lim under 10-20% av fliser og bom i deler/hele fliser kan forekomme.

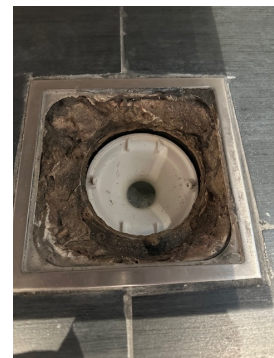
#### ! TG 1 Sluk, membran og tettesjikt

Plastsluk med klemring. Smøremembran på gulv og vegger.

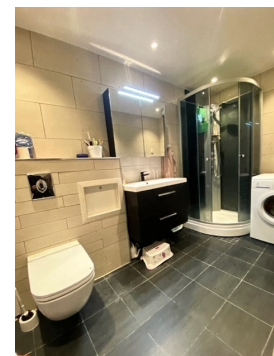
#### ! TG 1 Sanitærutstyr og innredning

Benk med heldekkende vask, overskap med speildører, innebygget klosett, samt dusjkabinett. Opplegg for vaskemaskin. Mekanisk avtrekk via luftpipe.

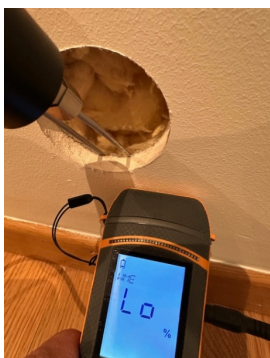
## ! TG 1 Tilliggende konstruksjoner våtrom

Det er boret hull i vegg. Fuktmåling med pigger inne i vegg - mot bad/vaskerom. Det påvises ikke fukt over normalen.

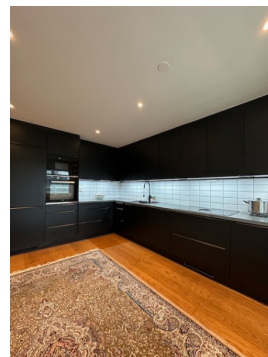
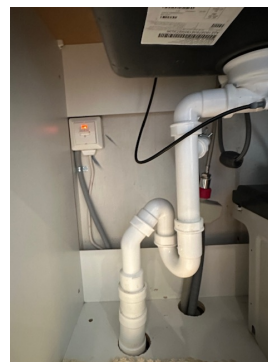
## ! TG 1 Overflater og innredning

Takhøy kjøkkeninnredning fra 2020. Melaminbelagte skrog. Slette folierte dører og fronter. Tre høyskap. Laminat benkeplate med nedfelt oppvaskkum m/1-greps blandebatteri. Fliser mellom benk og overskap. Innebygget platetopp (Tesla), stekeovn, oppvaskmaskin, mikrobølgeovn, frysenskap og kjøleskap. Komfyrvakt.

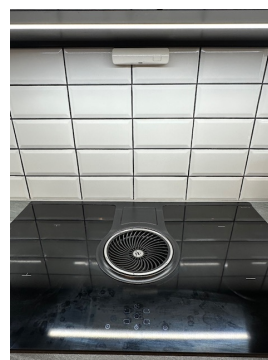
## ! TG 1 Avtrekk

Tesla platetopp med innebygget ventilator og kullfilter.

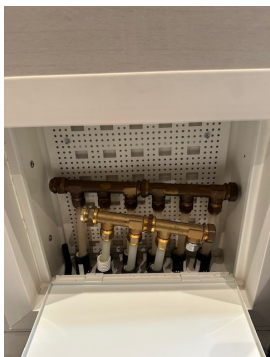
## ! TG 1 Vannledninger

Vannrør i rør i rør system på hele anlegget. Montert i 2020, i følge eier.

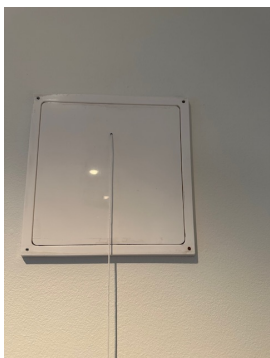
## ! TG 1 Ventilasjon

Ventilasjon gjennom veggventiler og vinduer som kan åpnes. Mekanisk avtrekk på bad og kjøkken.

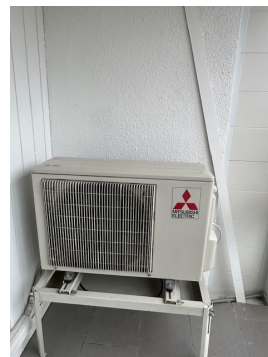
## ! TG 1 Andre installasjoner

Luft til luft varmepumpe fra 2015.

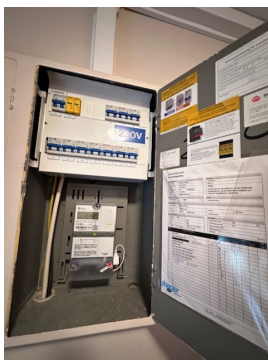
## ! TG 1 Elektrisk anlegg

Sikringsskap med automatsikringer. Ny strømmåler. Skjut anlegg. T-We bredbånd.

El. kontroll i 2020 - alt OK.

Ved omsetning av bolig vil man få endring i bruk av elektrisk anlegg. Derfor anbefales det på generelt grunnlag at en registrert elektroinstallatør foretar en kontroll av boliginstallasjonen ved eierskifte.

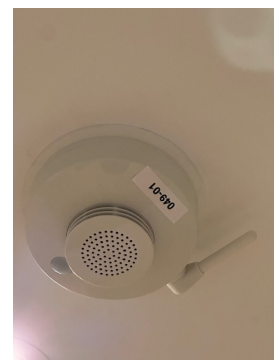
## ! TG 0 Branntekniske forhold

Brannslukker og seriekoblet røykvarslere i leiligheten.
