aktiv.

Skausnaret 17, 1262 OSLO

**Halvpart av vertikaldelt
tomannsbolig over to plan | Solrik
hage | Populær beliggenhet på
Toppåsen | Oppussingbehov**

Tilstandsrapport

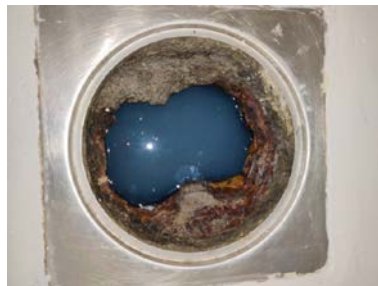
KJELLER > TOALETTRUM

Man må følge med på materialene og sørge for at disse er godt beskyttet mot vannsøl og fukt.

Kostnadsestimat: 100 000 - 200 000
