**Salgsobjekt:** Landbruk  
**Eierform:** Eiet  
**Byggeår:** 1932  
**BRA-i/BRA Total** 145/361 kvm  
**Tomtstr.:** 185023.6 m<sup>2</sup>  
**Soverom:** 4  
**Gnr./bnr.** Gnr. 103, bnr. 16  
**Oppdragsnr.:** 1201250113

# Idyllisk småbruk med nydelig utsikt og gode solforhold!

| Tilstandsrapport våningshus ..... | 70 |

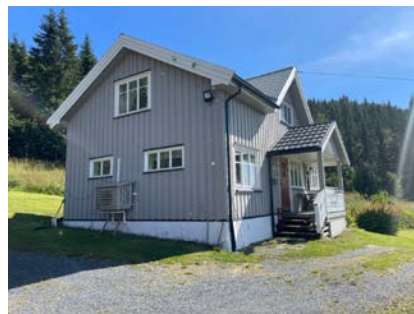
- Det mangler snøfangere på hele eller deler av taket, noe som var krav på byggemeldingstidspunktet.
- Mer enn halvparten av forventet brukstid er passert på renner/nedløp/beslag.
- Det er påvist andre avvik:
- Det er registrert frostsprengte nedløp.

manglende snøfangere i gangsoner

- Det må foretas tiltak for å lukke avviket.
- Det må monteres snøfangere for å oppfylle byggeårets krav.

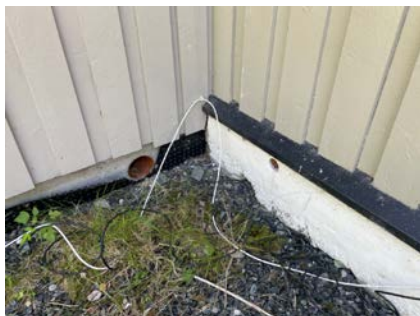
- Det er ingen eller liten lufting i nedre kant av kledning mot grunnmur.
- Det er værslitt/oppsprukket trevirke/trepaneler.
- Det er stedvis værslitt overflatebehandling på ytterkledning. Vindskier har oppsprukket trevirke/påstartede fuktskader i endaved og værslitte flater.

Manglende lufting.

- Uten tilstrekkelig lufting bak bordkledningen kan fuktighet som trenger inn bak bordene eller gjennom veggen innenfra ikke tørke opp. Dette skaper ideelle forhold for råtesopp og muggvekst.
- Lokal utbedring/utskiftning bør utføres.
- Det bør foretas tiltak for å bedre lufting av kledningen.

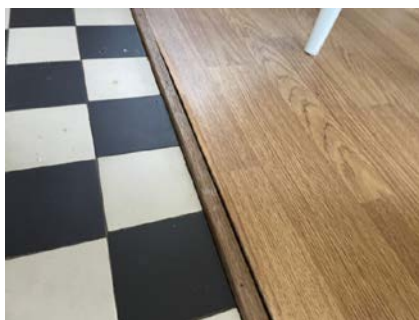
- Det er påvist andre avvik:
- Stedvis bruksmerker/sår utover normal slitasje. Det er registrert noe slipp i belegg i enkelte rom. (kuler og løse kanter)Vegger har hull etter innfestning av løsøre. I stue er det sprekker mellom himling og taklist.

Slipp i vinylbelegg.

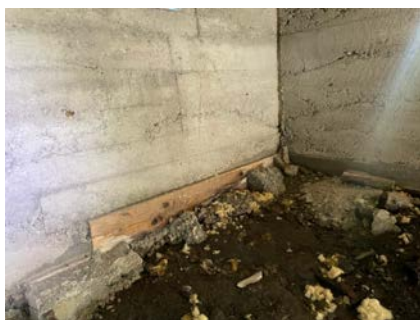
Fuktnissig i hjørnet.

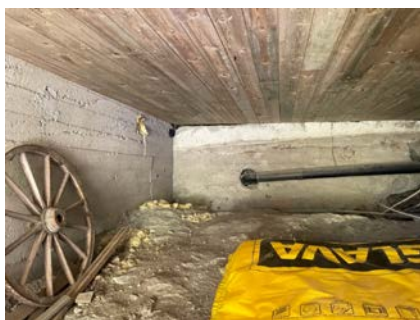
Manglende ventilering og en tett ventil.

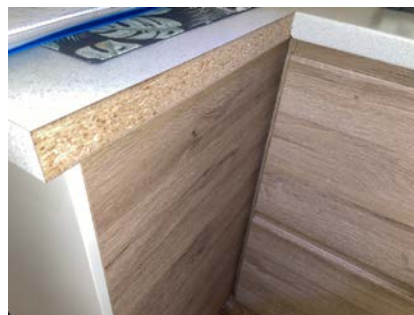
- Det er ikke montert komfyrvakt i kjøkkenet som er krav på dette kjøkkenet ut ifra alder.
- Det er ikke påvist tegn på at det er montert lekkasjedeteksjon ved oppvaskmaskin/ oppvaskkum, dette er et krav på kjøkkenet ut ifra alder.
- Det er påvist andre avvik:
- Ufaglig avslutning på benkeplate mot spisestue. synlig trefylling.

Synlig trefylling på benkeplate.

- Det bør monteres lekkasjedeteksjon ved oppvaskmaskin/oppvaskkum.
- Det må foretas tiltak for å lukke avviket.
- Komfyrvakt må monteres.

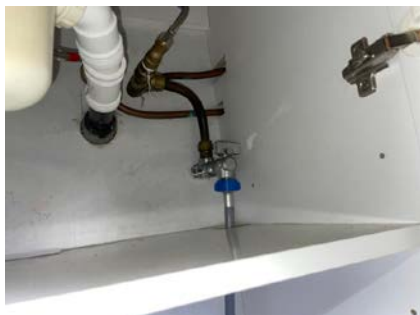
- Mer enn halvparten av forventet brukstid er passert på innvendige vannledninger.
- Det er irr på rør.
- Det er påvist andre avvik:
- Vannrør plassert på yttervegg er en ufaglig løsning og noe som normalt ikke gjøres. Det er gjort midlertidig tiltak med isolasjonsmatte på vegg utvendig.

Eksempel på irr på rør

Det må påregnes tiltak med utbedring av vannledninger på yttervegg.

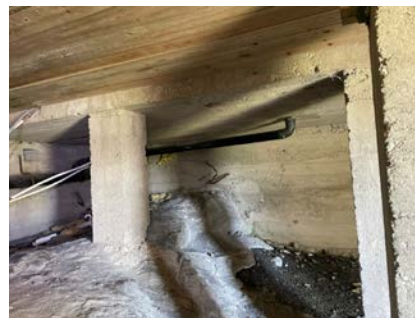
Avløpsrør i tilbygget krypkjeller

- Eldre avløpsrør har blant annet større sannsynlighet for lekkasjer, noe som kan føre til omfattende og kostbare vannskader i boliger.
- Det må gjøres nærmere undersøkelser.
- Tidspunkt for utskiftning av avløpsrør nærmer seg.

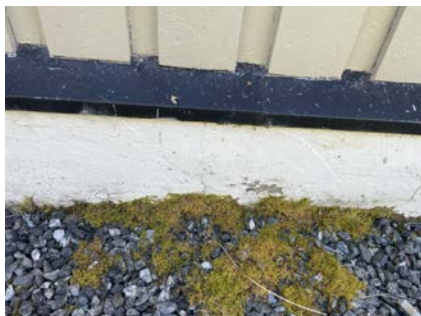
- Grunnmuren har sprekkdannelser.
- Det er registrert sprekker/deformasjoner som gir grunn til å overvåke konstruksjonen.

Sprekk i grunnmur på hoveddel
