Milandvegen 58, 3658 MILAND

**Staselig tidligere skole anno 1924  
tegnet av arkitekt Ove Bang. 591  
m<sup>2</sup> BRA over 4 plan. Flotte  
omgivelser og siktlinjer.**

Befaringsdato: 27.05.2024    Rapportdato: 30.05.2024    Oppdragsnr.: 18697-1049    Referansenummer: CO9675

Autorisert foretak: Takstmann Anfinn Helleberg    Sertifisert Takstingeniør: Anfinn Helleberg

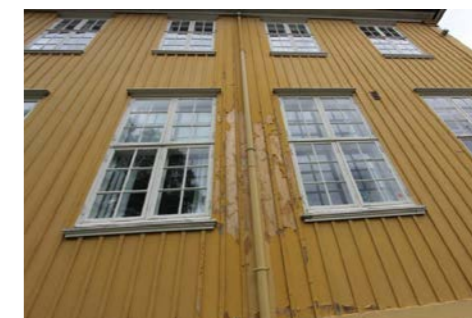
- Det er påvist spredte råteskader i bordkledningen.
- Det er avvik:

Det er registrert overflate slitasje med avskallinger i malt overflate, sprekker, vridninger og værslitt kledning flere steder på utvendige fasader.

Det er ved stikkprøver registrert antydning til noen råteskader på vannbord, antydning noen enkelte råteskader overgang vannbord til kledning variert rundt bygningen. Runde stolper til tak utbygg ved hovedinngang registrert med råteskader.

Utvendig vegg fasader

- Råteskadet trekledning må skiftes ut.
- Andre tiltak:
- Tiltak:

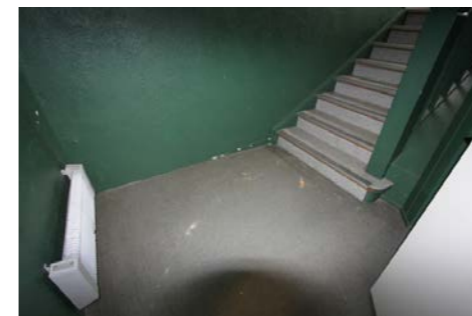
Det er ved fukt målinger registrert fukt under beleg i gang mot yttervegg, store deler av gulver i etasjen har tilfarer direkte på betong støpt gulv som kan være utsatt for fukt forstyrrelser gjennom grunn enkelte steder dels mot yttervegger. Det anbefales utvidet sjekk av gulv på grunn i underetasje/ kjeller dette pga indikasjon på registrert fukt under beleg direkte på betong gulv.

Gulvbelegg på støpt dekke.

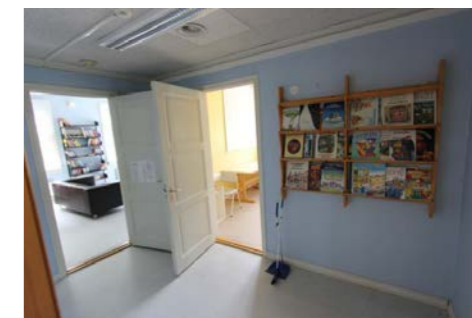
Innendige malte fyllingsdører.

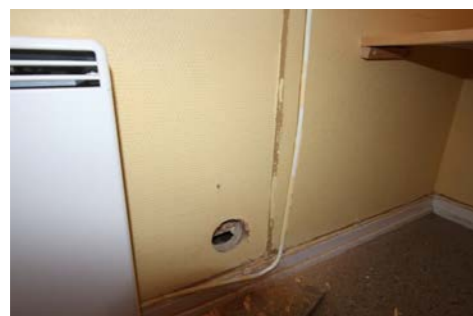
Det er behov for tiltak med drenering av grunnmur etter påvist fukt inntrengningen gjennom grunnmur.

Hulltaking i vegg klasserom kjeller.

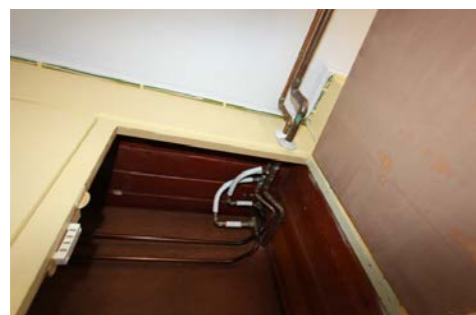
• Det er ikke behov for utbedringstiltak siden anlegget fungerer i dag, men ut ifra alder kan skader plutselig oppstå på eldre anlegg.

Røropplegg i kjeller av kobber rør.
