Sivveien 5, 3118 TØNSBERG

**Spennende oppussingsobjekt
sentralt i Tønsberg på flott tomt.
Utsikt, sol, hage og garasje.**

Befaringsdato: 21.11.2024 Rapportdato: 16.12.2024 Oppdragsnr.: 21248-1445 Referansenummer: EC5898

Autorisert foretak: Drammen Takstsenter AS Sertifisert Takstingeniør: Olav Rudland Kvilhaug Vår ref:

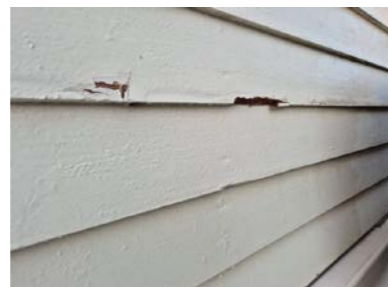
Råte i vinduslist.

Stedvis råte i kledningsbord.

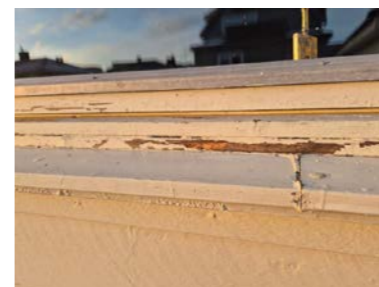
- Det er påvist vinduer med fukt/råteskader.

- Mer enn halvparten av forventet levetid er oppbrukt på vinduer fra 1992-2000. Det er påbegynt råteskade i enkelte vindusrammer. Normal tid før utskifting av trevindu er 20 - 60 år. Normal tid før kontroll og justering av vinduer, hengslede er 2 - 8 år.

Påbegynt råte i vinduskarm.

- Tidspunkt for utskifting av vinduer nærmer seg. Konsekvens ved manglende vedlikehold og oppgradering vil medføre fukt i underliggende/ bakenforliggende konstruksjon.
