Sverdrups gate 42, 2317 HAMAR

**HAMAR SENTRUM**

| Tilstandsrapport ..... | 37 |

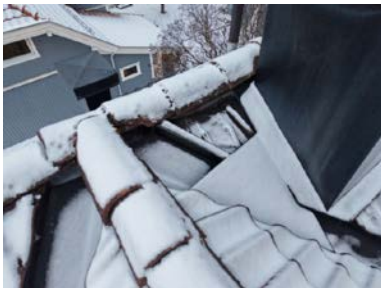
Manglende takteking ved pipe.

Manglende og skadet takstein innebærer økt risiko for vanninntrengning, særlig ved pipe og andre utsatte områder, med påfølgende skadeutvikling i undertak og tilstøtende konstruksjoner. Manglende og knuste takstein bør skiftes ut. Det anbefales å gjennomføre ny kontroll av taket under snøfrie forhold for å få bedre oversikt over taktekingen og eventuelle øvrige skader.

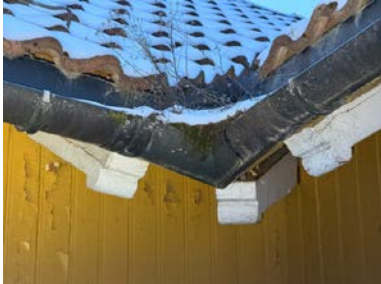
Takrenne er tettet av vegetasjon.

Mangelfull avrenning og manglende snøfangere innebærer økt risiko for vannsig mot fasade og grunnmur, samt risiko for nedfall av snø og is. Takrenner bør renses, og takrenner og nedløp bør festes tilfredsstillende. Det bør etableres snøfangere på taket.

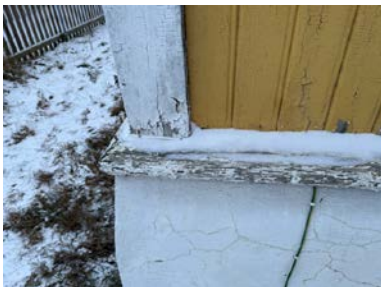
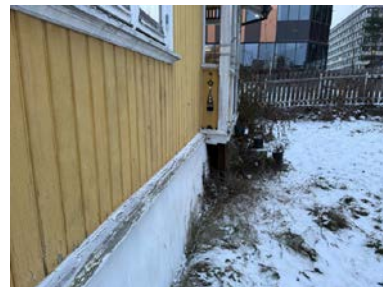
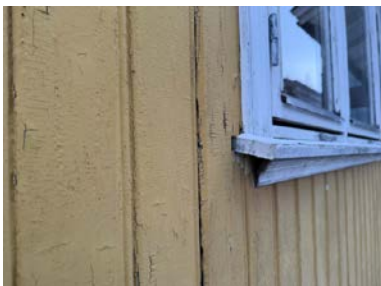
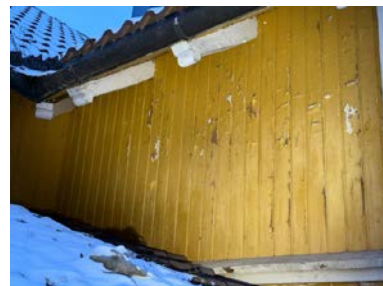
- Veggkonstruksjon: Veggkonstruksjonen har ukjent oppbygging, og kledningen er ikke luftet. Det er registrert mye avflasket maling utvendig, samt tegn til varmetap og kondensproblematikk i vegg. Det er påvist fukt i vegg på innsiden av rom benyttet som vaskerom, og det er observert tegn til påbegynnende råteskader. Forholdene vurderes å ha sammenheng med langvarig fuktpåvirkning og mangelfull uttørking i veggkonstruksjonen.

Forholdene innebærer økt risiko for videre råteutvikling og svekket funksjon i veggkonstruksjonen og tilstøtende bygningsdeler. Veggkonstruksjonen bør åpnes for å avklare oppbygging og skadeomfang. Skadet materiale bør fjernes, og vegg bør bygges opp på nytt med luftet kledning og tilfredsstillende fuktsikring. Forhold som bidrar til fuktbelastning, herunder tilknytning til rom benyttet som vaskerom, bør samtidig utbedres.

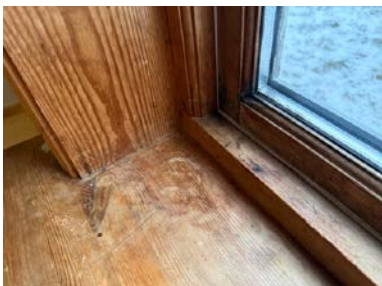
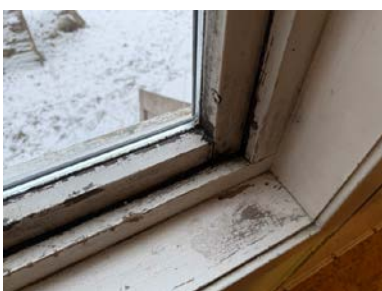
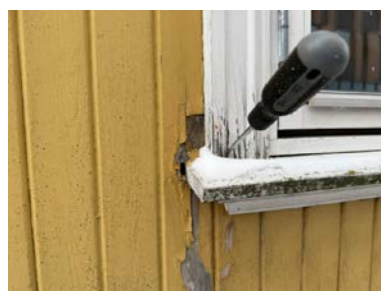
## IG 2 Vinduer

- Vinduer: Det er registrert punktert glass i enkelte vinduer, sterk slitasje på karmen både utvendig og innvendig, samt treghet i åpne- og lukkemekanismen på enkelte vinduer. Videre er det observert påbegynnende råteskader i utvendig omramming på enkelte vinduer. Forholdene vurderes å ha sammenheng med alder, slitasje og langvarig vær- og fuktpåvirkning.

Forholdene innebærer økt risiko for varmetap, kondens og videre skadeutvikling på vinduer og tilstøtende konstruksjoner. Punktert glass bør skiftes. Beslag og mekanismer bør justeres og smøres. Utvendig omramming med påbegynnende råte bør utbedres, og vinduer med omfattende slitasje og råteskader bør skiftes ut.

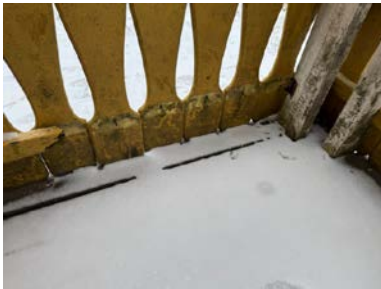
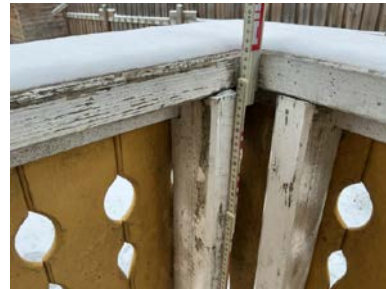
- Balkonger, terrasser og rom under balkonger: Terrassen fremstår med slitasje, og ved befaringen var deler av terrassen dekket av snø, noe som gir begrenset kontrollgrunnlag. Det er registrert råteskader i rekkverket, og rekkverkshøyden tilfredsstillende ikke dagens krav. Forholdene vurderes å ha sammenheng med langvarig fuktpåvirkning og utilstrekkelig utførelse.

Råteskader og for lav rekkverkshøyde innebærer økt risiko for svikt i rekkverket og personskafe. Rekkverket bør skiftes ut, inkludert råteskadede deler, og nytt rekkverk bør etableres med tilfredsstillende høyde og utførelse. Terrassen bør kontrolleres på nytt under snøfrie forhold.

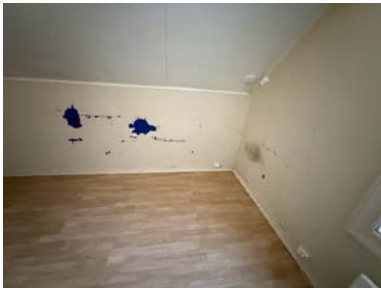
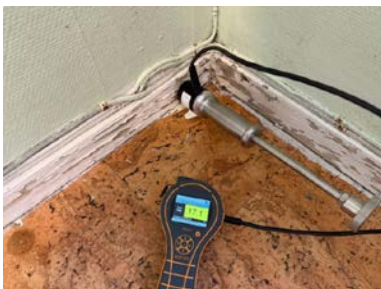
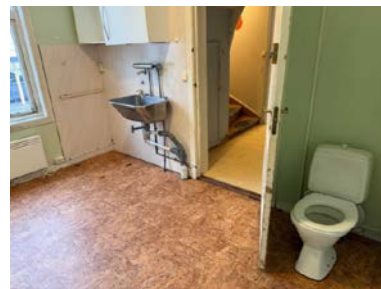
- Innvendige overflater: Det er registrert omfattende slitasje på innvendige overflater, med heksesot, svelleskader og skader i gulv. I entré er det registrert gliper i gulv. Toalettrom benyttet som vaskerom er ikke etablert med forskriftsmessig tettesjikt eller sluk. Det er registrert symptomer på fuktpåvirkning, og det er målt forhøyet fuktverdi i veggkonstruksjon på 17,1 vektprosent. Forholdene vurderes å ha sammenheng med manglende fuksikring i at rommet er benyttet som vaskerom.

Forholdene innebærer økt risiko for videre fuktskadeutvikling i overflater, veggkonstruksjon og tilstøtende bygningsdeler. Rom benyttet som vaskerom bør bygges om og etableres med forskriftsmessig tettesjikt og sluk. Skadde overflater bør utbedres eller skiftes ut, og berørte konstruksjoner bør kontrolleres for å avklare skadeomfang.

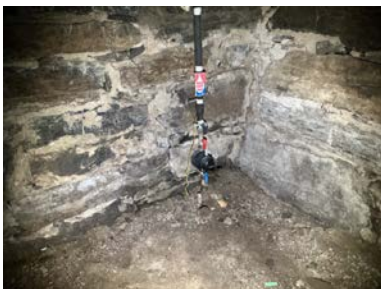
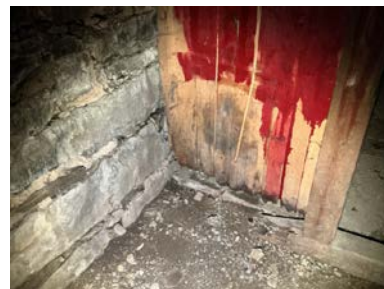
- Rom under terreng: Hulltaking er ikke utført, da det er registrert synlig fuktinnslag i rom under terreng, med råteskader og målt fibermetning i delevegg av tre. Forholdene vurderes å ha sammenheng med fuktpåvirkning fra grunnen i kombinasjon med byggets alder og konstruksjonsløsning.

Forholdene innebærer økt risiko for videre fukt- og råteskadeutvikling i treverk, veggkonstruksjoner og tilstøtende bygningsdeler, samt forringelse av innneklima. Skadet treverk og treverk i kontakt med gulv og vegger bør fjernes eller erstattes med fuktrobuste løsninger. Det anbefales å installere fuktstyrt luftavfukter i kjelleren som et midlertidig risikoreduserende tiltak i påvente av utbedring eller fornyelse av drenering.

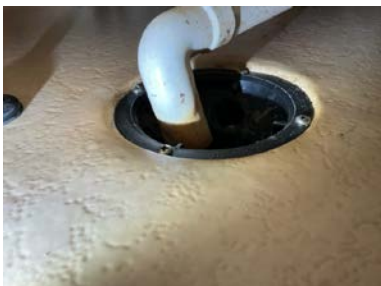
- Sluk, membran og tettesjikt på bad: Overgangen mellom gulvbelegg og sluk kan ikke verifiseres grunnet sluktype, da det er etablert et eldre plastsluk som ikke gir innsyn til tilkoblingen mellom belegg og sluk. Basert på våtrommets alder vurderes tettesjiktet å ha passert forventet brukstid. Forholdene vurderes å ha sammenheng med alder og utførelse. Dersom forholdet forblir uendret, er det økt risiko for skjult lekkasje og fuktpåvirkning i gulvkonstruksjon og tilstøtende bygningsdeler.

Fortsatt bruk av dusjkabinett bør påregnes som et midlertidig risikoreduserende tiltak i påvente av oppgradering av våtrommet, da dette begrenser fuktbelastningen på gulvoverflaten. Ved oppgradering bør gulvoppbygning, sluk og tettesjikt erstattes med nye, forskriftsmessige løsninger.

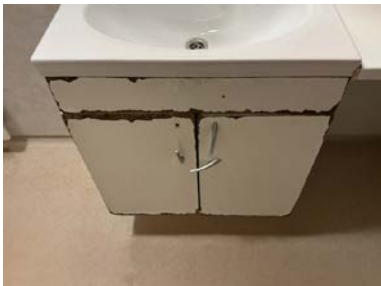
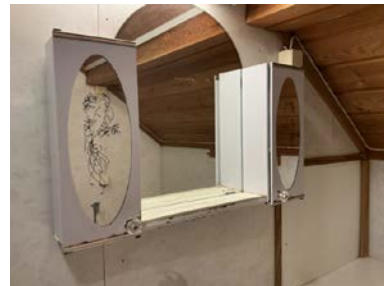
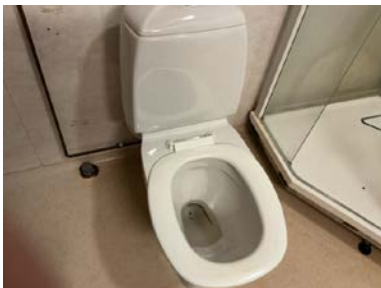
### TG 2 Sanitærutstyr og innredning

- Sanitærutstyr og innredning på bad: Det er registrert krakelert porselen i servant, fuktskadet baderomsinnredning og ødelagt toalettsete. Forholdene vurderes å ha sammenheng med slitasje, alder og fuktpåvirkning over tid. Dersom forholdet forblir uendret, er det økt risiko for videre skadeutvikling på innredning, redusert funksjon og hygieniske forhold, samt fuktpåvirkning på tilstøtende bygningsdeler.

Skadet sanitærutstyr og fuktskadet innredning bør skiftes ut. Utbedring bør sees i sammenheng med eventuell oppgradering av våtrommet.

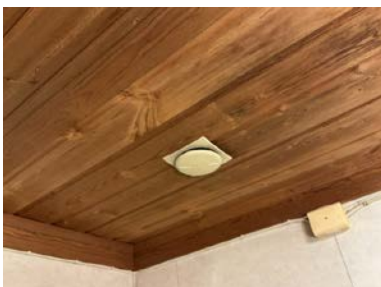
### TG 2 Ventilasjon

Våtrommet har kun naturlig avtrekk, og ventilasjonen er i hovedsak avhengig av vind og temperaturforskjeller mellom inne- og uteklime. Løsningen tilfredsstilte forskriftskravene på byggeåret, men gir begrenset og varierende ventilasjon sammenlignet med dagens anbefalte løsninger. Forholdet vurderes å ha sammenheng med byggeår og opprinnelig utførelse.

Begrenset ventilasjon medfører økt fuktbelastning i våtrommet. Det anbefales å etablere forbedret ventilasjonsløsning, for eksempel mekanisk avtrekk, for å sikre mer stabil og tilstrekkelig fjerning av fukt.

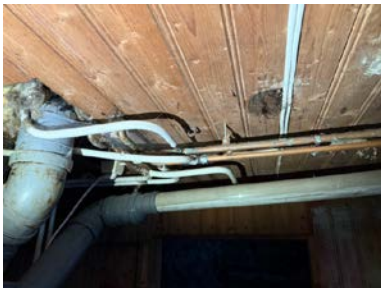
### TG 2 Vannledninger

- Vannledninger: Innvendige vannrør har en alder som tilsier redusert og usikker restlevetid. Det er registrert rørstrekk i kjeller som er uisolerte og dermed utsatt for frostpåvirkning. Forholdene vurderes å ha sammenheng med alder og manglende frostsikring av rørinstallasjonene.

Alder og frostsårbare rørstrekk innebærer økt risiko for lekkasjer, frostskaider og rørbrudd, med påfølgende risiko for vannskader på bygning og installasjoner. Uisolerte rørstrekk bør frostsikres, og utskifting eller fornyelse av vannrør som har passert forventet brukstid bør påregnes.

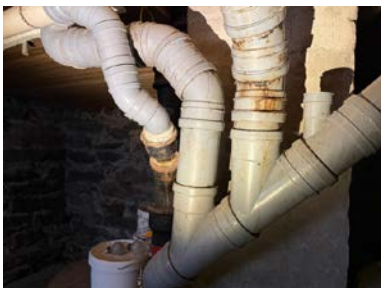
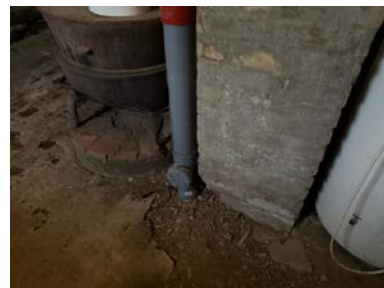
## TG 2 Avløpsrør

Synlige avløpsrør i plast og støpejern fra ukjent eksakt årstall.

Alderen på avløpsrørene innebærer økt risiko for lekkasjer, blokkeringer og brudd, med påfølgende risiko for vann- og fuktskader på bygning og installasjoner. Det bør påregnes kontroll av avløpssystemet og utskifting eller fornyelse av rør som har passert forventet brukstid.

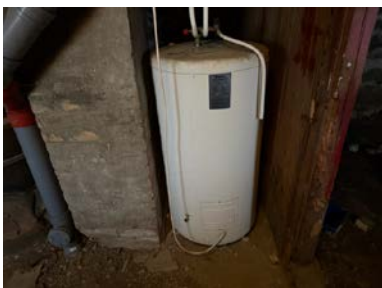
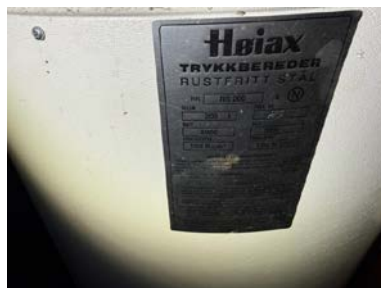
## Varmtvannstank

- Varmtvannstank: Varmtvannsbereder har en alder som overstiger 20 år. Berederen er plassert i rom uten sluk, overløp eller annen sikring mot fuktskader. Forholdene vurderes å ha sammenheng med alder og plassering av installasjonen.

Varmtvannsbereder på 200L (fra 1992) plassert i kjeller.

Alder og manglende sikring innebærer økt risiko for lekkasje med påfølgende vannskader på gulv, vegger og tilstøtende konstruksjoner. Det bør påregnes utskifting av varmtvannsbereder. Det anbefales samtidig å etablere egnet sikring mot vannskader, for eksempel plassering i rom med sluk eller montering av automatisk lekkasjestopper.

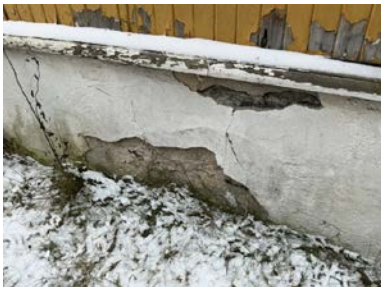
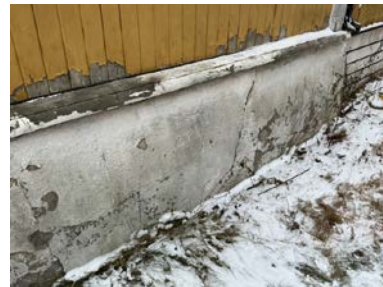
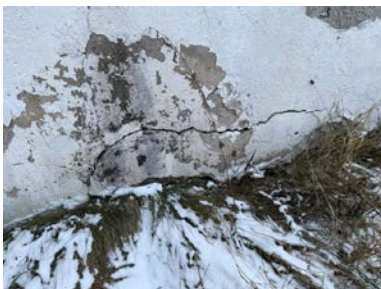
- Grunnmur og fundamenter: Det er registrert riss i grunnmuren samt områder med bom i puss. Forholdene vurderes å ha sammenheng med byggets alder, materialvalg og normale bevegelser i natursteinsmur over tid.
- Terrengforhold: Det er stedvis fall på terrenget mot boligen. Forholdet kan bidra til økt tilsig av overflatevann mot grunnmur. Dersom forholdet forblir uendret, er det økt risiko for fuktpåvirkning av grunnmur og konstruksjoner under terreng.
- Utvendige vann- og avløpsledninger: Utvendige avløpsrør er utført i støpejern, og utvendige vannrør er utført i metall. Rørene har høy alder og har nådd et nivå hvor restlevetiden vurderes som redusert og usikker. Forholdene vurderes å ha sammenheng med byggets alder og normal materialslitasje over tid.

Riss og bom i puss innebærer økt risiko for videre nedbrytning av overflater og fuktinntrengning i muren. Skadet og løs puss bør fjernes og utbedres, og riss bør kontrolleres og repareres for å begrense videre skadeutvikling.

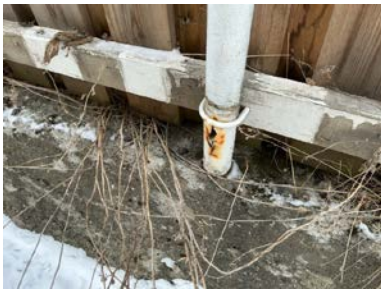
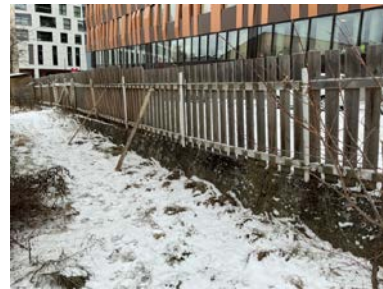
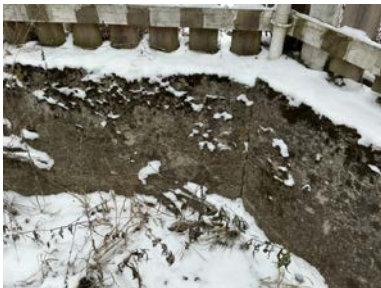
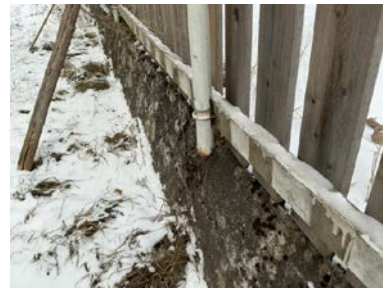
## Forstøtningsmurer

- Forstøtningsmurer: Det er registrert riss i støttemuren, som vurderes å være av eldre dato. Selve støttemuren fremstår ikke som konstruktivt svekket. Gjerdestolper i metall er rustet i stykker, og gjerdet har dermed redusert stabilitet. Forholdene vurderes å ha sammenheng med alder og korrosjon i gjerdekonstruksjonen.

Svekket stabilitet i gjerdekonstruksjonen innebærer økt risiko for kollaps og personskafe. Skadet gjerde og rustne stolper bør fjernes eller erstattes. Riss i støttemuren bør følges opp ved senere inspeksjoner for å avdekke eventuell endring over tid.
