Hjortevegen 38, 2030 NANNESTAD

**Innholdsrik frittliggende enebolig med dobbel garasje, flott hage og tomt på over 1 mål - meget barnevennlig område!**

Befaringsdato: 24.04.2025

Rapportdato: 16.05.2025

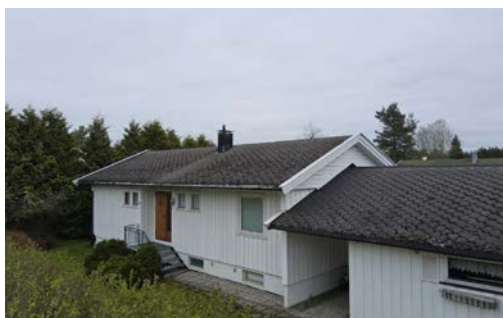
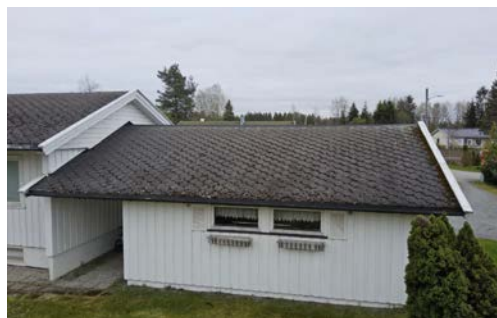
Det må påregnes å skifte tekkingen i tiden som kommer.

**Kostnadsestimat: 50 000 - 100 000**

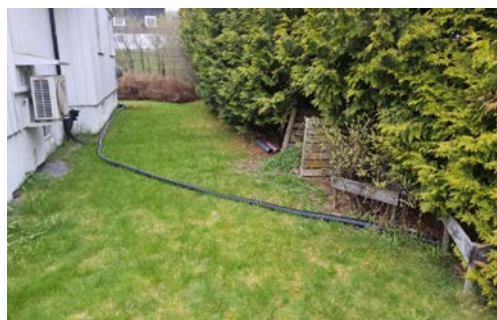
### TG 2 Nedløp og beslag

Renner, nedløp og beslag av plast og metall.

- Overvåk tilstanden jevnlig. For å få tilstandsgrad 0 eller 1 må beslag/renner/nedløp skiftes ut, men tidspunktet for når dette er nødvendig er vanskelig å si noe om.

Det må utføres forbedring av bortledning av vann.

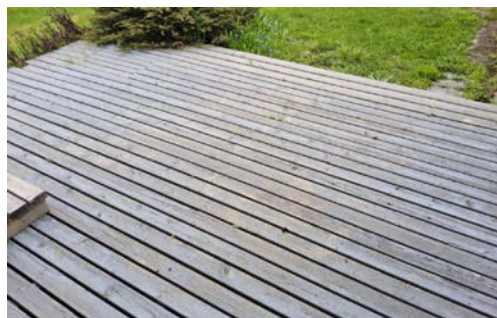
Terrassen må skiftes for å lukke avviket.

**Kostnadsestimat: 10 000 - 50 000**

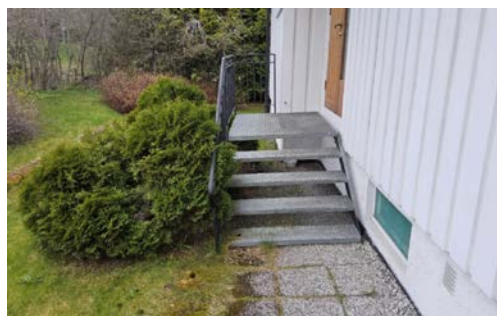
## TO 2 Utvendige trapper

Utvendig ståltrapp med stålrekkverk.

Det må påregnes utskifting av trappen for å lukke avviket.

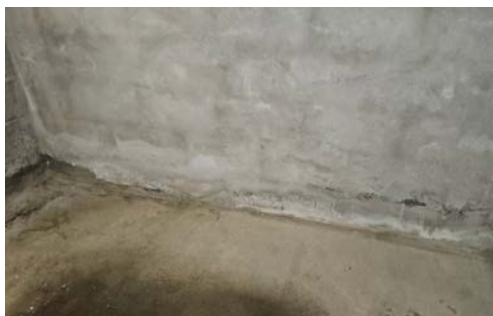
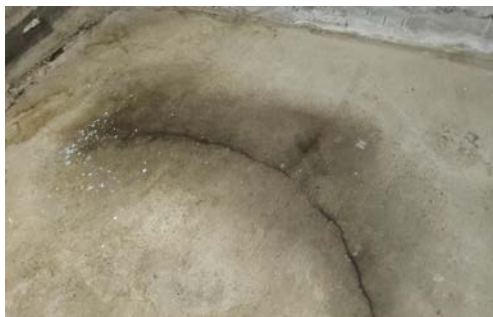
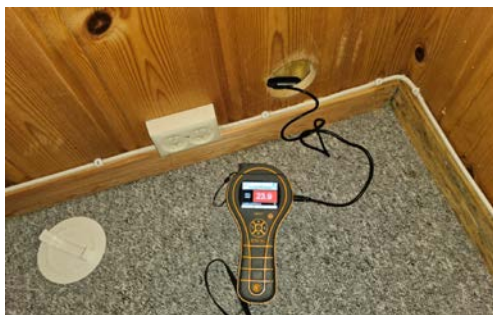
Gulvet har teppe og er av betong. Veggene har panel. Hulltaking er foretatt og det er påvist avvik i konstruksjonen. Hulltaking er foretatt i kjellerstuen. Fuktvotemåling (vekt%) i konstruksjonen ble målt til 24.

- Det er gjennom hulltaking påvist høyt fuktnivå inne i trekonstruksjonen i hulltakingen, men ikke påvist fuktskader i dette området. Høy luftfuktighet kan over tid føre til muggvekst eller sverting av materialer. Samtidig kan materialer og konstruksjoner bli ødelagt.

- Det påviste fuktnivå gir grunn til å overvåke konstruksjonen jevnlig for å se utvikling over tid, og eventuelt foreta tiltak for å unngå fuktskader.

Det frarådes videre påføring av vegger mot terreng før det er gjort tiltak med dreneringen.

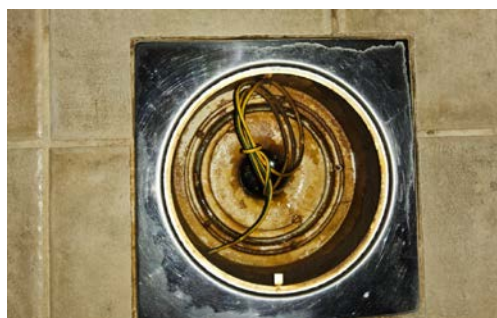
Det bemerkes at det ikke er registrert avvik som tilsier at det ikke er benyttet.

- Overvåk tilstanden jevnlig. For å få tilstandsgrad 0 eller 1 må slukløsningen skiftes ut og sannsynligvis må også membransjiktet skiftes/utbedres. Det er imidlertid vanskelig å si noe om tidspunktet for når dette er nødvendig.

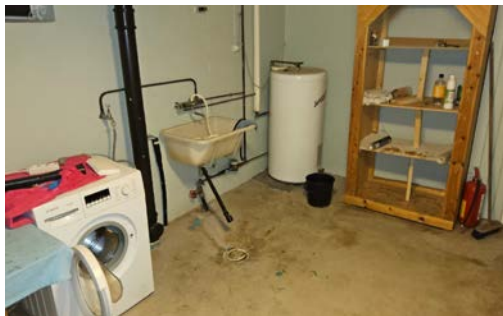
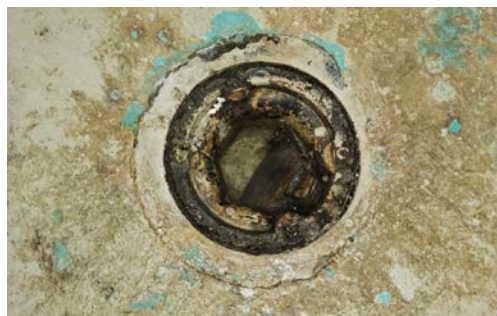
## KJELLER > VASKEROM

Våtrommet har nådd en høy alder, og det kan derfor ikke gis noen garanti for tettheten til rommet. Det bemerkes likevel at rommet vil ha sin funksjon ved samme bruk som idag. Men ved en endret bruksbelastning av rommet kan det oppstå avvik.

- Våtrommet må totalrenoveres. Alle forhold med tettesjikt, våtsone, sluk m.m. må dokumenteres.

**Kostnadsestimat: 100 000 - 300 000**

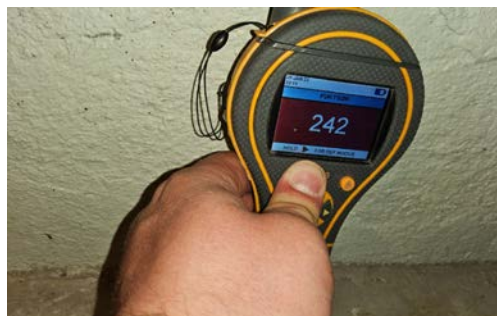
## KJELLER > VASKEROM

Hulltaking er ikke foretatt da det ikke er fysisk mulig pga. tilliggende konstruksjoner av mur. Det vises høye utslag ved fuktsøk, men dette kommer i stor grad fra fuktinnslag gjennom grunnmur.

Det er påvist høye fuktnivåer på overflate ved skyllekum.

Konstruksjonen bør holdes under jevnlig oppsyn.

**Kostnadsestimat: Under 10 000**
