Livollen 24, 4484 ØYESTRANDA

**Øyesletta - Enebolig m/dobbel  
garasje + atv garasje. Carport med  
ekstra høyde! Stor garasje/  
verksted.**

# Enebolig m/dobbel garasje + atv garasje. Carport med ekstra høyde! Stor garasje/verksted.

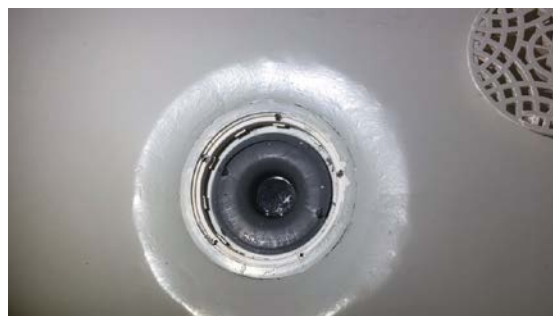
### ETASJE > BAD

- Det er ikke påvist tilfredsstillende løsning for å synliggjøre lekkasje fra innebygget sisterner.

- Ved implementering av innebygget sistene var det ikke krav om lekkasjesikring, konstruksjonen bør jevnlig observeres.

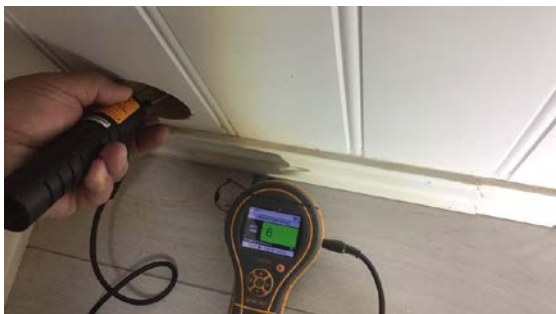
## KJELLER > BAD/VASKEROM

-Våtromsplatene er ikke montert fagmessig og har fukt i nedkant

-Det er påvist fukt i våtromsplater i nedkant i dusj

-Det bør gjøres tiltak på våtromsplater i dusj for å forhindre videre skadeutvikling

-Det må gjøres videre undersøkelser av fuktskader i våtromsplater, videre tiltak kan ikke utelukkes
