Skulerudveien 580, 1970 HEMNES

**Romslig og fin enebolig i  
naturskjønne omgivelser - Solrik  
veranda - Dobbelgarasje - Stor  
tomt - Landlig og barnevennlig**

| Tilstandsrapport ..... | 42 |

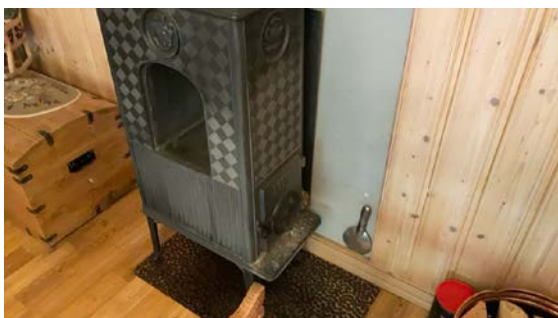
Stue i 1. etasje.

Avvik: Avstanden mellom ildstedet og brennbart materiale er for liten. Vedovnen i stue i 1. etasje og på soverommet i 2. etasje er for nære brennbart materiale.

- Større avstand til brennbart materiale må lages.

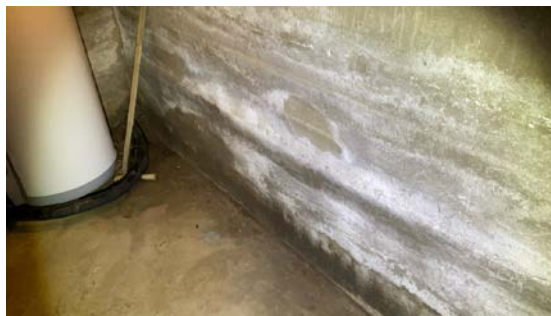
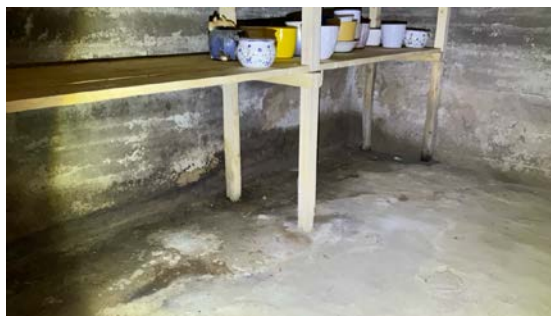
## TG 2 Rom Under Terreng

Avvik: Det er påvist indikasjoner på noe fuktgjennomtrenging i kjellergulv. Bod i kjelleretasje under kjøkkenet har fuktig miljø og synlige indikasjoner på fuktgjennomtrenging.

Med overflatesøk med fuktindikator Protimeter MMS ble det påvist forhøyede fuktverdier på grunnmur og i betonggulvet i boder i kjelleretasje.

Det må gjøres tiltak med fuktsikring av kjelleretasjen for å lukke avviket.

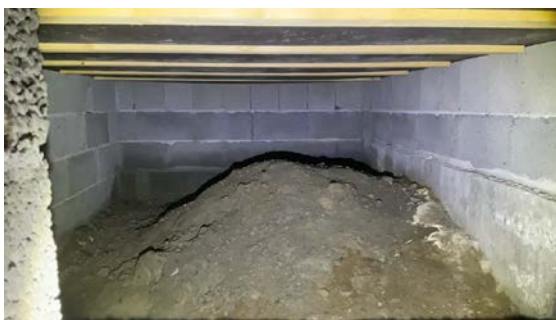
## TG 2 Krypjkjeller

Avvik: Det er ikke tilfredsstillende ventilerings av krypkjeller. Det er manglende fuktsperre på bakken.

- Bedre ventilering må etableres.
- Fuktsperre på bakken bør etableres.

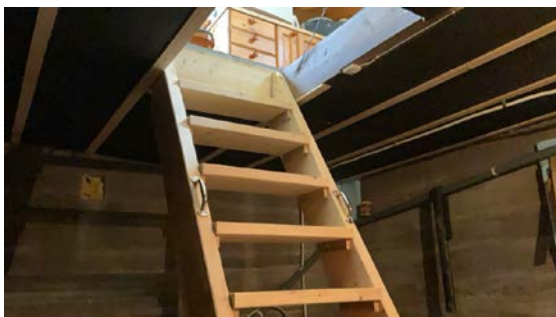
## ! TG 3 Innvendige trapper - 2

Avvik: Åpninger mellom trinn i innvendig trapp er større enn dagens forskriftskrav. Det er ikke montert rekkverk.

- Rekkverk må monteres for å lukke avviket.
- Åpninger er såpass store at det ut ifra sikkerhetsmessige forhold anbefales å lage mindre åpninger.

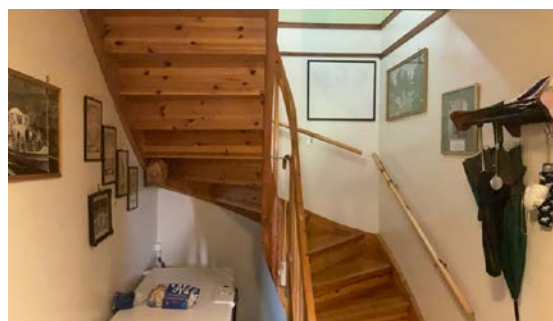
## ! TG 2 Innvendige trapper

Avvik: Åpninger i rekkverk er større enn dagens forskriftskrav til rekkverk i trapper. Rekkverkshøyder er under dagens forskriftskrav til rekkverk i trapper. Det er betydelig knirk i trapp.

- Åpninger er såpass store at det ut ifra sikkerhetsmessige forhold anbefales å lage mindre åpninger.

Det bør gjøres tiltak mot knirk.
