Nyvegen 5 A, 2312 OTTESTAD

BEKKELAGET / OTTESTAD

Tilstandsrapport

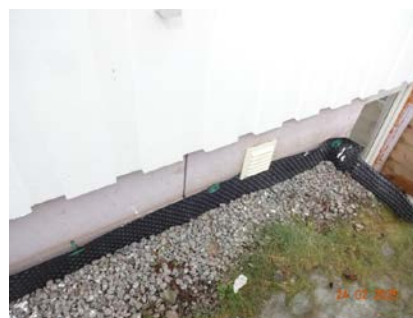
! TG 2 Grunnmur og fundamenter

* Tomteforhold > Grunnmur og fundamenter: Det er registrert skråriss som er symptom på setninger.

Antatt at boligen er fundamentert med støpte såler til fast byggegrunn.
Kjelleryttervegger antatt av sparesteinsbetong.
Det er pålagt utvendig isolasjon på grunnmur.
