Rådhusgata 17, 8657 MOSJØEN

**Byflata - Innholdsrik enebolig over  
4 plan - Garasje - Sentral  
beliggenhet**

**Salgsobjekt:** Enebolig  
**Eierform:** Eiet  
**Byggeår:** 1946  
**BRA-i/BRA Total** 379/420 kvm  
**Tomtstr.:** 1219 m<sup>2</sup>  
**Soverom:** 4  
**Antall rom:** 7  
**Gnr./bnr.** Gnr. 103, bnr. 901  
**Oppdragsnr.:** 1801240094

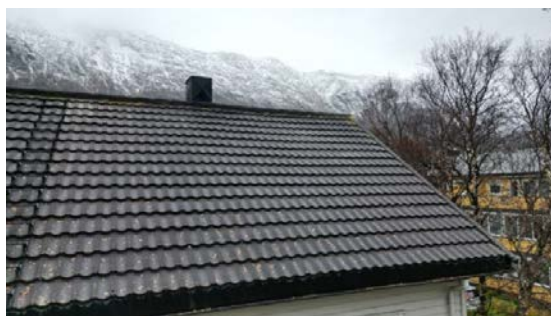
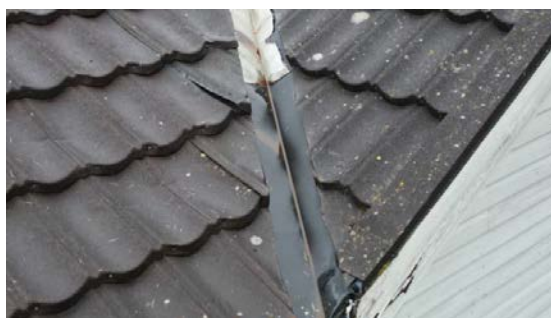
Gradrenne: malingsavflassing, rust og løse decrapanner.

Beslag med påvist rust bør byttes.

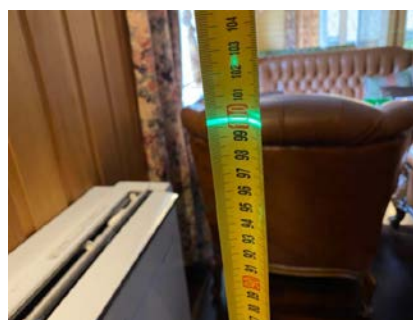
Planavvik 2. Etg.

Det bør gjøres ytterligere undersøkelser ang svikt/knirk i gulv.

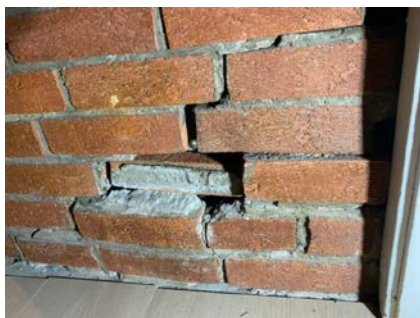
Riss/sprekk i pipe.

Riss og sprekker i mursteinpipe, loftsetasje.

Det bør gjøres ytterligere undersøkelser av skadeomfang på murstenpipe.
