**Byflata - Innholdsrik enebolig over  
4 plan - Garasje - Sentral  
beliggenhet**

# Byflata - Innholdsrik enebolig over 4 plan - Garasje - Sentral beliggenhet

# Tilstandsrapport

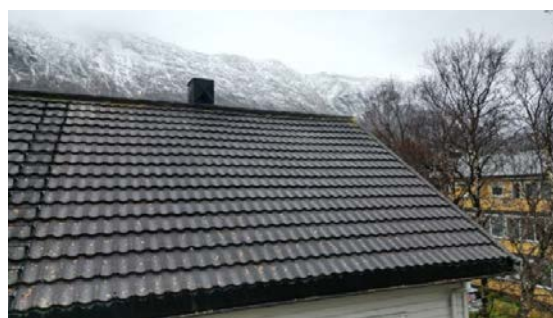
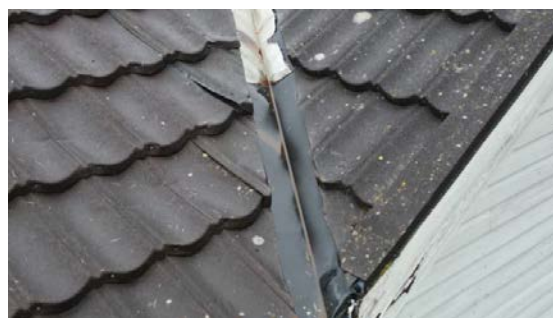
Gradrenne: malingsavflassing, rust og løse decrapanner.

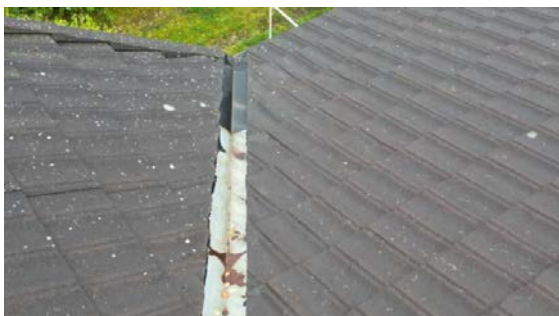
Det er påvist rust i kilrenner og pipehatt.

Kilrenne.

Beslag med påvist rust bør byttes.

**Kostnadsestimat: 50 000 - 100 000**

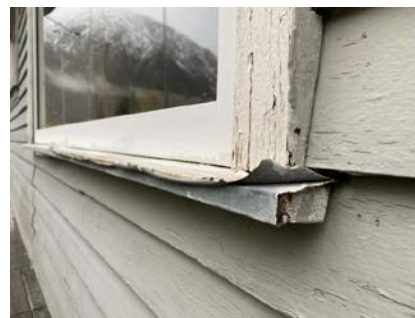
-Utvendige omrammingsbord på vinduer er stedvis satt helt ned på beslag, skadeutsatt løsning med fuktopptrekk og påfølgende råteskader.

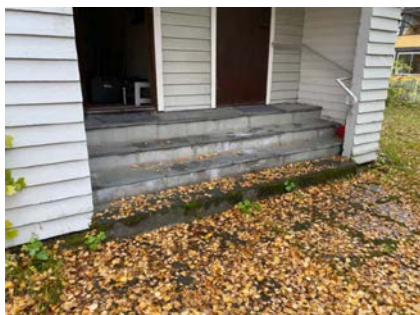
Trapp foran inngangsparti.

Løs skiferstein bør limes og fuges.

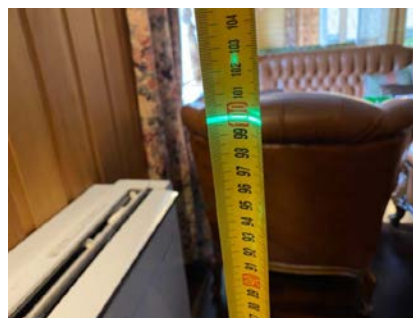
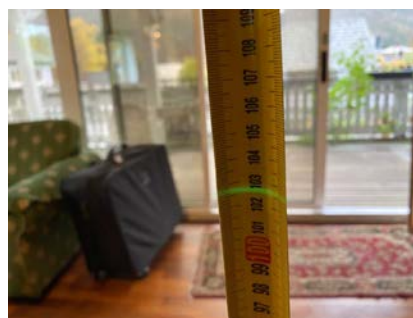
Planavvik 2. Etg.

Det bør gjøres ytterligere undersøkelser ang svikt/knirk i gulv.

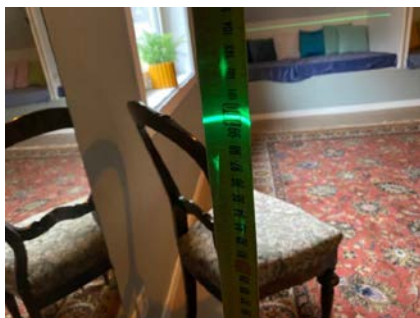
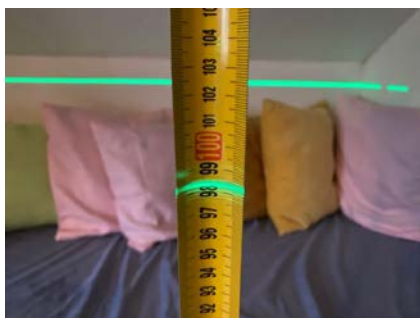
Planavvik loftsetasje.

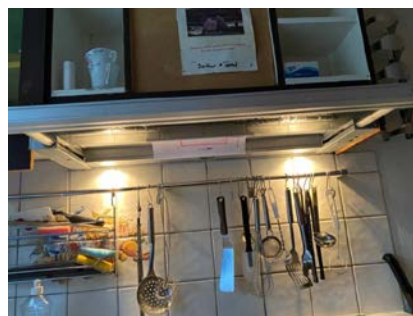
Funksjonstest av ventilator.

Ventilator trenger vedlikehold.

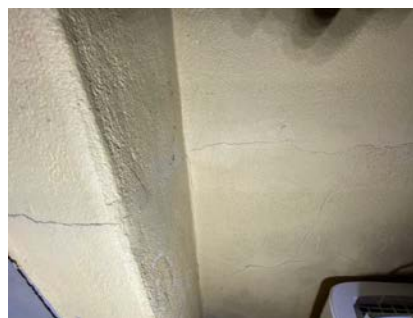
- Det er registrert skråriss som er symptom på setninger.

- Grunnmuren har sprekkdannelser.

Horisontal riss i grunnmur i kjeller.

Grunnmuren må pusses for å få en jevn og tett overflate. Dette for å unngå vanninntrenging med påfølgende frostsprengning.

Det bør gjøres ytterligere undersøkelser iht sprekkdannelser i grunnmuren.
