**REDUSERT PRIS! Byflata -
Innholdsrik enebolig over 4 plan -
Garasje - Sentral beliggenhet**

Byggeår: 1946

Oppdragsnr.: 1801240094

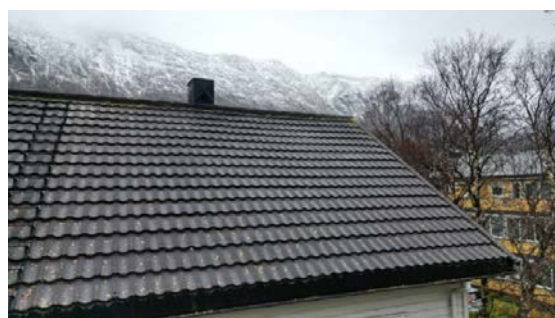
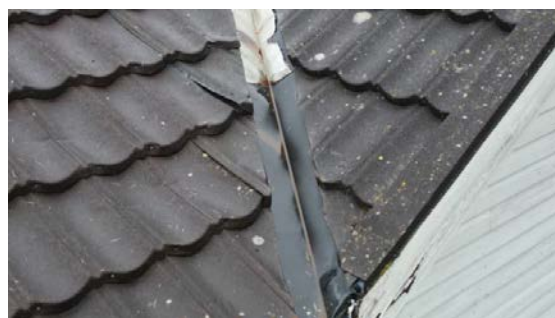
Tak sett fra øst.

Gradrenne: malingsavflassing, rust og løse decrapanner.

Beslag med påvist rust bør byttes.

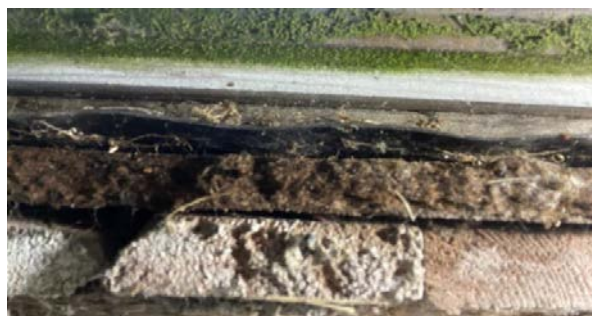
Det er påvist spredte råteskader i bordkledningen.

Manglende lufting gir økt risiko for fuktskader i konstruksjonen.

- Råteskadet trekledning må skiftes ut.
- Det bør foretas tiltak for å bedre lufting av kledningen.

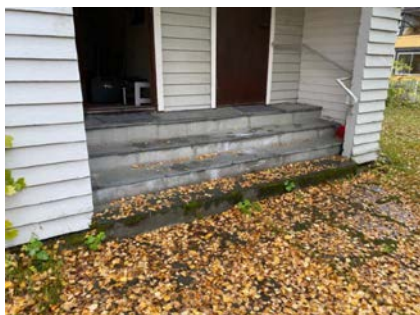
Trapp foran inngangsparti.

Løs skiferstein bør limes og fuges.

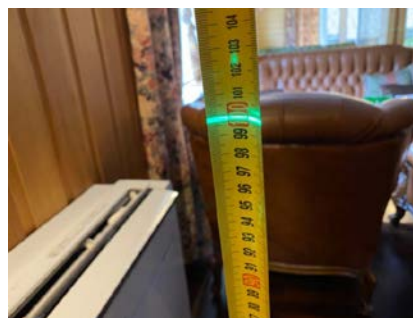
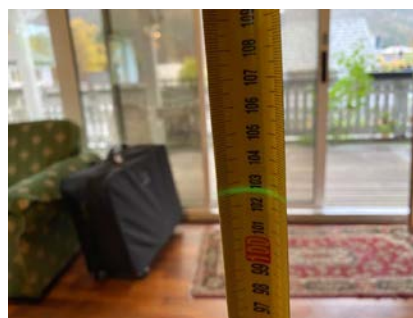
Planavvik 2. Etg.

- Det må foretas tiltak for å lukke avviket.
- For å få tilstandsgrad 0 eller 1 må høydeforskjeller rettes opp. Det vil imidlertid sjelden være økonomisk rasjonelt som et enkeltstående tiltak i en bolig som dette. Dersom boligen en gang skal renoveres, kan man vurdere slike tiltak.

Det bør gjøres ytterligere undersøkelser ang svikt/knirk i gulv.

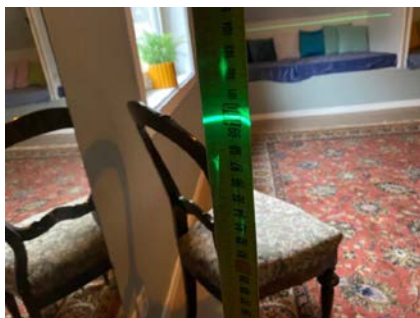
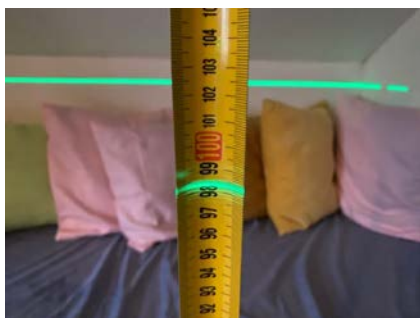
Planavvik loftsetasje.

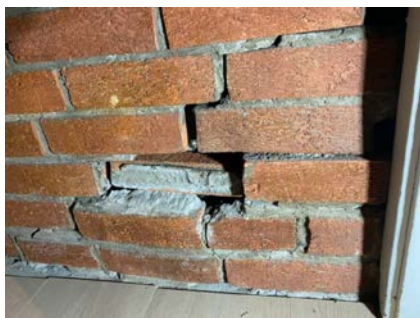
- Det er påvist sprekker og/eller riss i pipe.
- Pipevanger er ikke synlige.

Det er påvist riss i ildfast stein.

Riss og sprekker i mursteinpipe, loftsetasje.

Det bør gjøres ytterligere undersøkelser av skadeomfang på murstenpipe.

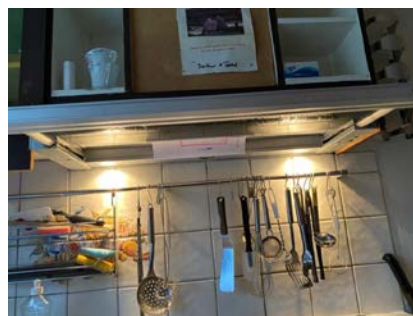
Funksjonstest av ventilator.

Ventilator trenger vedlikehold.

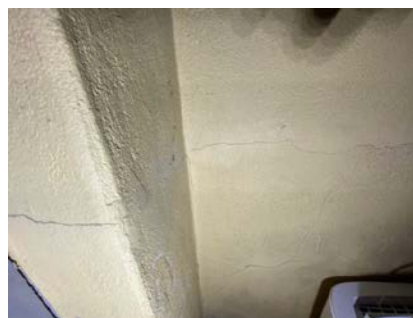
- Det er registrert skråriss som er symptom på setninger.

- Grunnmuren har sprekkdannelser.

Horisontal riss i grunnmur i kjeller.

Det bør gjøres ytterligere undersøkelser iht sprekkdannelser i grunnmuren.
