Bergervegen 103, 2230 SKOTTERUD

**Koselig hyttetun med laftet hytte
og to gjestehus * Garasje/utedo *
Fin utsikt * Landlige omgivelser**

Befaringsdato: 04.09.2024 Rapportdato: 23.09.2024 Oppdragsnr.: 12085-1163 Referansenummer: JS7240

Autorisert foretak: Glåmdal Takst AS Sertifisert Takstingeniør: Pål Tuhus Vår ref:

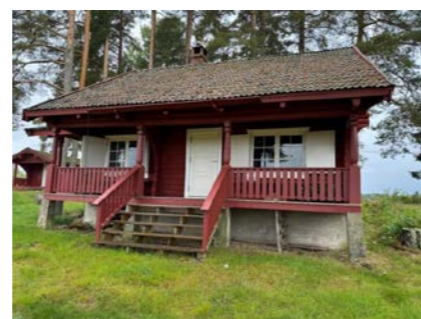
- Det er ikke tilfredsstillende bortledning av vann fra taknedløp ved grunnmur.
- Det er påvist avvik i beslagløsninger.
- Det mangler snøfangere på hele eller deler av taket, men det var ikke krav om dette på byggemeldingstidspunktet.
- Mer enn halvparten av forventet brukstid er passert på renner/nedløp/beslag.
- Det er store deformasjoner i renner og nedløp.

Ingen takrenner eller beslag mot vegg

Tretakrenne kun på deler av front med "nedløp" av kjetting

Det er ikke krav om utbedring av snøfangere opp til dagens krav. Takrenner som er skadet må utbedres og nye må monteres hvor dette mangler. Det bør lages system for bortledning av vann fra alle taknedløp ved grunnmur.

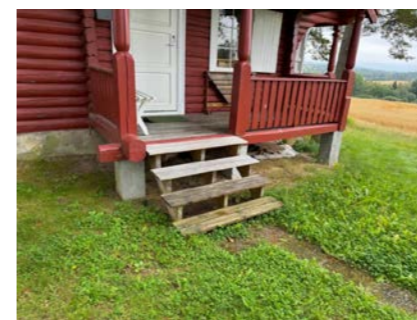
Trapp kjøkkeninngang uten rekkverk.

- Det er ikke krav om utbedring av rekkverkshøyder opp til dagens krav.
- Rekkverk må monteres for å lukke avviket.

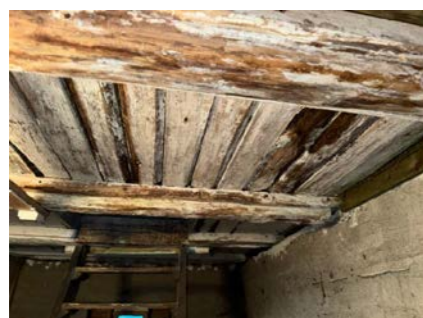
- Det er registrert symptom på sopp/råte.
- Målt høydeforskjell på over 20 mm innenfor en lengde på 2 meter. Tilstandsgrad 3 gis med bakgrunn i standardens krav til godkjente måleavvik.
- Målt høydeforskjell på over 30 mm gjennom hele rommet. Tilstandsgrad 3 gis med bakgrunn i standardens krav til godkjente måleavvik.

Etasjeskiller tilgjengelig fra kjeller har forhøyede fuktnivåer og områder med muggsopp.

Etasjeskiller med forhøyede fuktverdier (27 vektprosent) mellom kjeller og soverom/kjøkken

Etasjeskille under kjøkken.

- Det må gjennomføres ytterligere undersøkelser.
- Konstruksjonene må sikres mot råte, sopp og skadedyr.

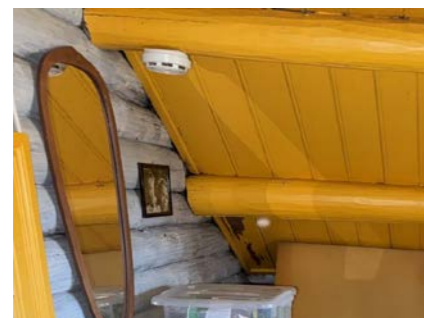
Ikke fungerende røykvarslere 1.etg.

Ikke fungerende røykvarslere 2.etg.

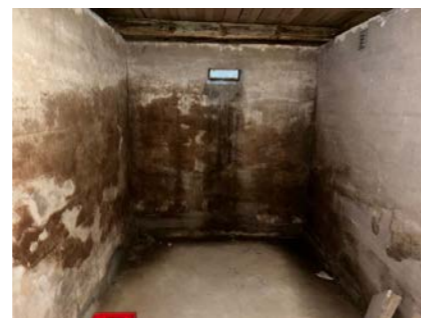
- Det mangler, eller på grunn av alder er det sannsynlig at det mangler, utvendig fuktsikring av grunnmuren ved kjeller/underetasje.
- Mer enn halvparten av forventet levetid på drenering er overskredet.
- Dreneringen er utilstrekkelig og har idag begrenset effekt.

Drenering og fuktsperre mot grunnmur må påregnes utbedret/skiftet.

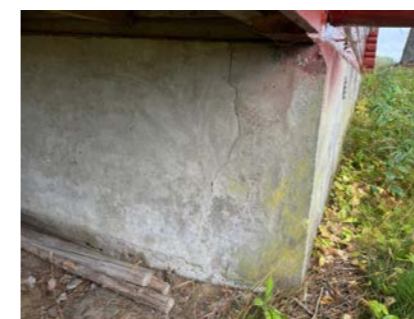
- Grunnmuren har sprekkeformasjoner.
- Det er registrert sprekker/deformasjoner som gir grunn til å overvåke konstruksjonen.

Vertikaldelt sprekke/riss i grunnmur ved hjørnet mot sør-øst og skjevhet i fundament.

Pushing av mur i område ved sprekke/riss vil lukke avviket, men gir grunn til å overvåke konstruksjonen over tid.
Skjevheten i fundamentet og sprekke i mur antas være av eldre dato hvor grunnen i dag antagelig har "satt seg".
Ved observasjoner om eventuelle endringer av murverk og fundament må ytterligere tiltak og høyere kostnader påregnes.

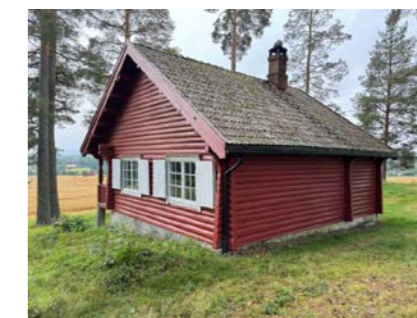
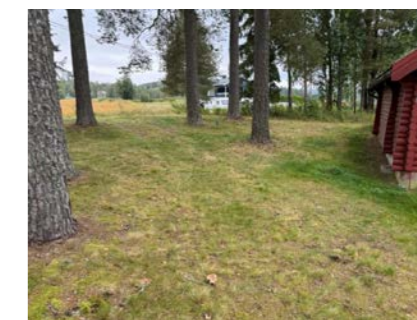
Terreng har feil fall mot bygning spesielt på nordsiden av fritidsbolig. Terreng bør ha fall 1:50 i tre meters lengde fra bygningskropp og takvann bør ledes vekk fra bygningskroppen.

- Det bør foretas terrengjusteringer.

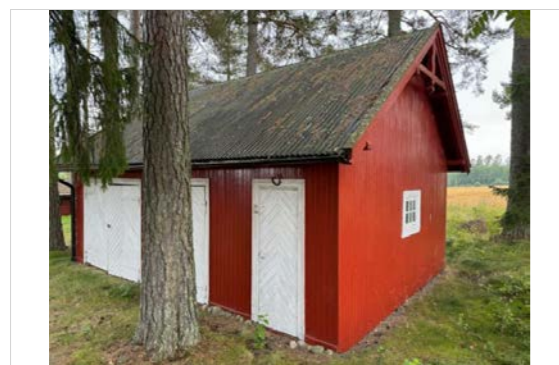
Veggkonstruksjoner/dører ligger stedvis under utvendig terreng og er dermed med utsatt for fukt- og råteskader.

Værslitte og mosegrodde vindskier/isbord.

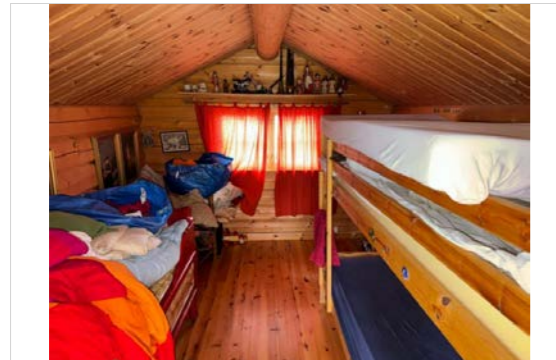
Anneks/gjestehus II på 9m² i laftet tømmer, tregulv og mønet himling med synlige åser og panel. Ukjent alder. Salet takkonstruksjon teknet med gammel tegltakstein. Koblet vindu i gavl mot vest og boddør i gavl mot øst med liten terrasse på 2,5m² i front. Bygningen er oppført på løse betongblokker. Innlagt strøm til lys og stikk. Påvist forholdsvis store råteskader lafteknute mot sør/øst hvor nærmere undersøkelser rundt årsak og omfang må påregnes.
