Nygata 17, 2213 KONGSVINGER

**Sjelden mulighet! Innholdsrik og  
mye oppusset enebolig med  
nærhet til Øvrebyen!**

Befaringsdato: 04.02.2025

Rapportdato: 26.02.2025

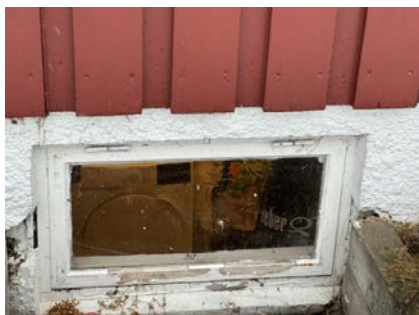
Vinduer - Det er påvist vinduer med fukt/råteskader. Karmene i vinduer er slitte og det er sprekker i trevirket. Vinduer fra 1980 og byggeår i en dårlig forfatning.

Råte i stuevindu
