Strandveien 11, 8904 BRØNNØYSUND

SØRBYEN | Ærverdige
seksjonsleilighet fra 1920 m/loft.
Inneholder 3 soverom og stor stue.
Sørvestvendt balkong med utsikt

Befaringsdato: 16.02.2026 Rapportdato: 18.03.2026 Oppdragsnr.: 20320-1774 Eiendomsverdi ref nr: BG1835

Tilstandsrapport

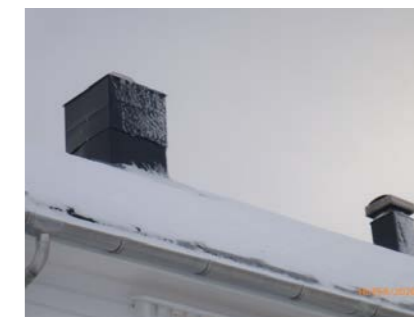
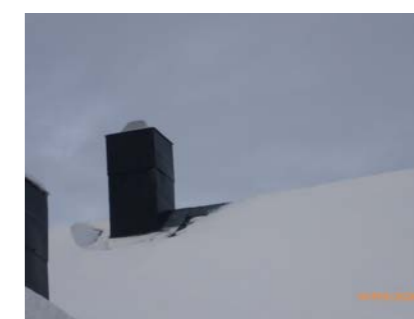
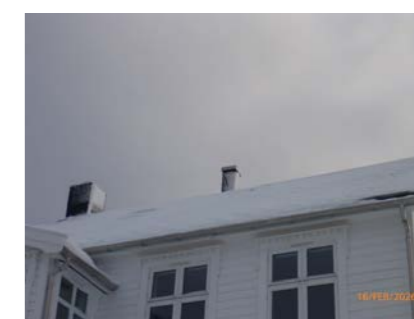
Taket er besiktiget fra bakkenivå, da det ikke var sikkerhetsmessig forsvarlig å bevege seg ut på taket eller observere fra stige. Taket var snødekt ved befaring, noe som begrenser vurderingsgrunnlaget. Tak (takkonstruksjon, takteking og skorstein) er derfor kun observert fra bakkenivå, og vurderingen er begrenset av dette. Selv om det ikke er avdekket skader under befaringen, kan det likevel foreligge skader som kun kan avdekkes ved nærmere undersøkelse på taket. Vær oppmerksom på denne risikoen. En grundigere undersøkelse av taket kan utføres av en fagperson under tilstrekkelige sikkerhetsforhold.

- Når takteking og undertak begynner å bli gamle, øker risikoen for lekkasjer, noe som kan føre til omfattende og kostbare reparasjoner av underliggende konstruksjoner dersom en ikke foretar tiltak på konstruksjonene før dette oppstår.

Det anbefales å gjennomføre en grundigere undersøkelse av taket, spesielt med tanke på at mer enn halvparten av forventet brukstid er passert for både takteking og undertak. Dette bør gjøres for å avdekke eventuelle skjulte skader og for å redusere risikoen for lekkasjer eller følgeskader på bygningen.

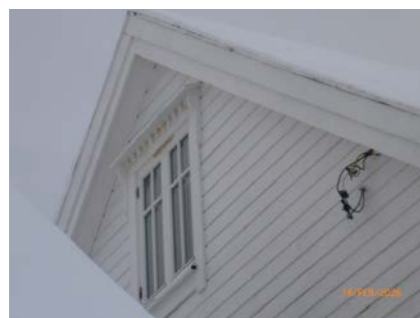
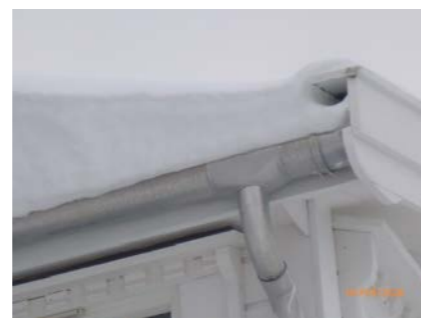
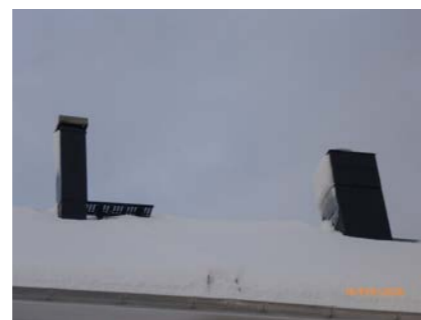
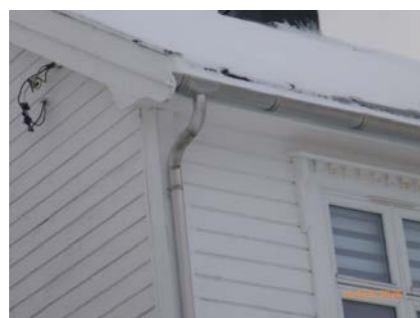
1 TG 2 Nedløp og beslag

- Det er avvik:

Eldre nedløp og beslag bør følges opp med jevnlig kontroll og vedlikehold for å unngå risiko for lekkasjer og følgeskader på bygningen.

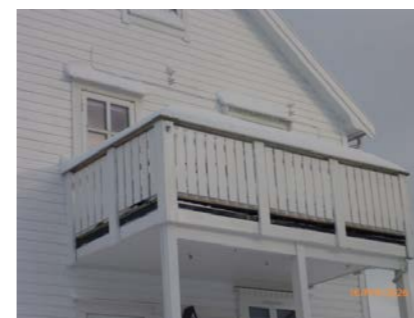
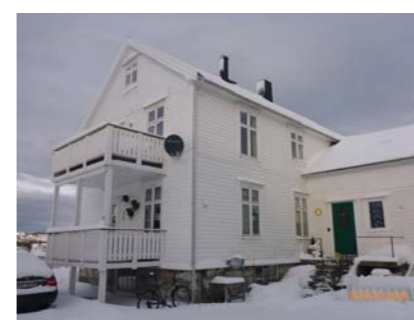
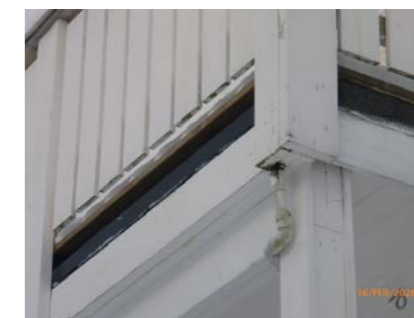
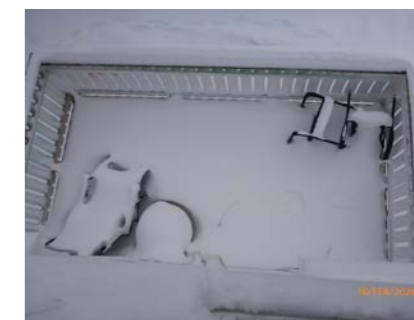
Mye snø på altanen gjør at døren ikke lar seg åpne. Det er fuktgjennomslag i døren, med synlige merker på innsiden av døren.

Døren bør skiftes for å hindre videre fuktskader og sikre funksjonalitet. Dersom tiltak ikke iverksettes, kan det oppstå ytterligere skade på dør og omkringliggende konstruksjon, samt redusert energieffektivitet og økt risiko for råte.

Det bør foretas nærmere undersøkelser av altanen når den er snøfri, for å avdekke eventuelle skader eller mangler som ikke kunne vurderes ved befaringen. Manglende inspeksjon kan medføre at skjulte feil eller skader ikke oppdages, noe som kan føre til økte utbedringskostnader eller redusert sikkerhet.

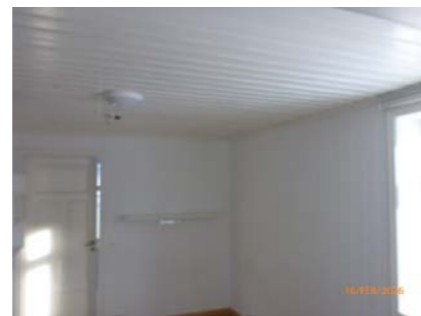
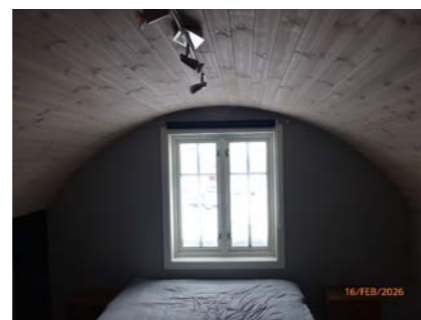
TG 2 Overflater

- Det er avvik:

Overflater med merker og bruksslitasje bør utbedres eller skiftes ut, og løse fliser ved trappen bør festes eller byttes, for å unngå ytterligere skade eller potensiell snubelfare.

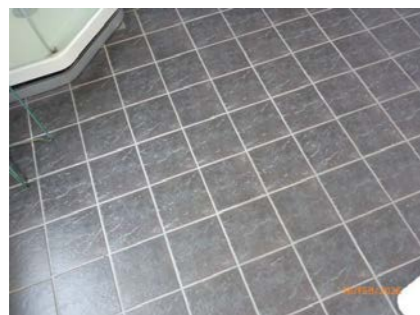
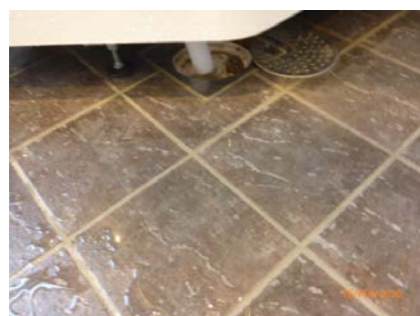
Manglende fall kan føre til at vann blir stående på gulvet, noe som øker risikoen for lekkasjer til tilstøtende rom, fuktskader i gulv og vegger, samt skader på dørterskler og omkringliggende konstruksjoner.

Vannet renner ikke til sluk under kabinett.

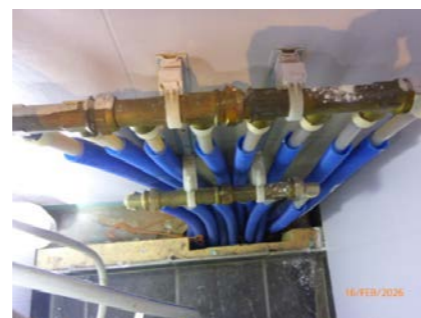
Ved opplegg for vaskemaskin.

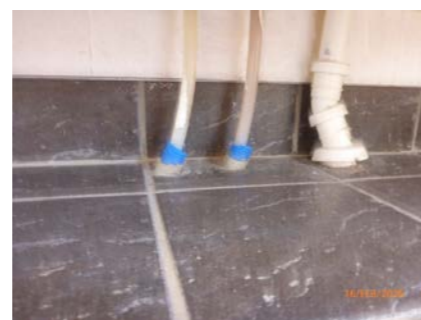
Under baderomsinnredning

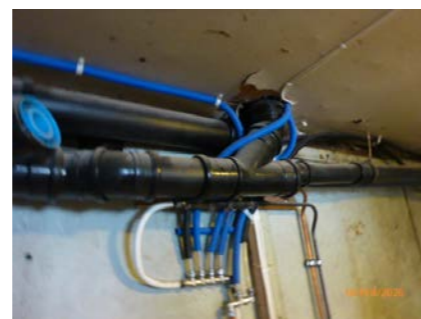
I kjeller
