aktiv.

Nestvikveien 1B, 3135 TORØD

# Tilstandsrapport

Befaringsdato: 26.05.2025

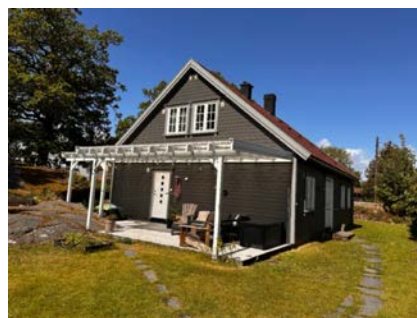
Bygningen er oppført i 1988. Etter datidens byggeforskrifter (BF85) var det krav om snøfangere eller andre sikringstiltak dersom det forelå fare for skade fra snø- og isras. Selv om det ikke forelå et generelt krav om snøfangere på alle bygg, vil fravær av snøfangere i dag utgjøre et avvik fra dagens sikkerhetsnivå, spesielt i områder hvor det er jevnlig ferdsel.

Det mangler snøfangere.

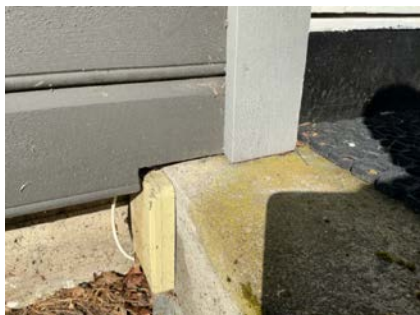
- Det er ingen eller liten lufting i nedre kant av kledning mot grunnmur.
- Det er avvik:

Liten avstand til betong

Lokal utbedring bør foretas for å øke avstanden mellom terreng og bordkledning

Det bør foretas tiltak for å bedre lufting av kledningen, samt montere musebånd der det er mangler.

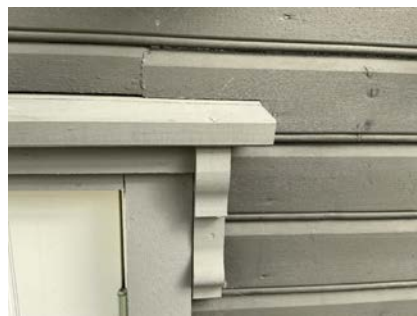
Manglende spalte mellom kledning og vannbrettbeslag

Det bør etableres spalte mot beslag for å unngå oppfukting av treverk.

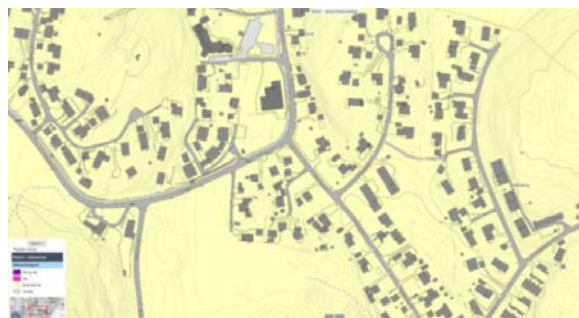
Moderat til lav radon aktsomhet

- Det bør gjennomføres radonmålinger.
