aktiv.

Nestvikveien 1B, 3135 TORØD

# Tilstandsrapport

Befaringsdato: 26.05.2025

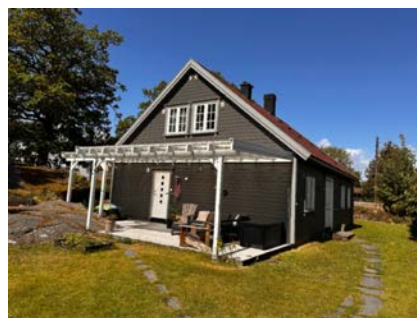
Bygningen er oppført i 1988. Etter datidens byggeforskrifter (BF85) var det krav om snøfangere eller andre sikringstiltak dersom det forelå fare for skade fra snø- og isras. Selv om det ikke forelå et generelt krav om snøfangere på alle bygg, vil fravær av snøfangere i dag utgjøre et avvik fra dagens sikkerhetsnivå, spesielt i områder hvor det er jevnlig ferdsel.

Det mangler snøfangere.

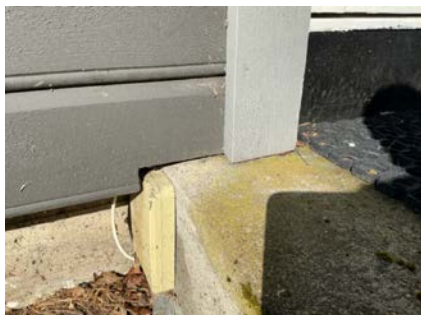
- Det er ingen eller liten lufting i nedre kant av kledning mot grunnmur.
- Det er avvik:

Liten avstand til betong

Lokal utbedring bør foretas for å øke avstanden mellom terreng og bordkledning

Det bør foretas tiltak for å bedre lufting av kledningen, samt montere musebånd der det er mangler.

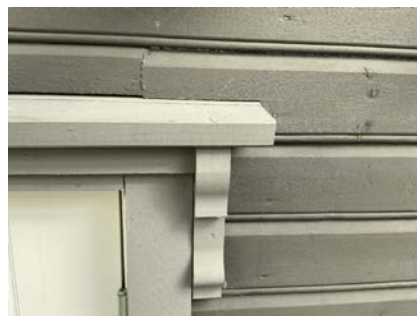
Manglende spalte mellom kledning og vannbrettbeslag

Det bør etableres spalte mot beslag for å unngå oppfukting av treverk.

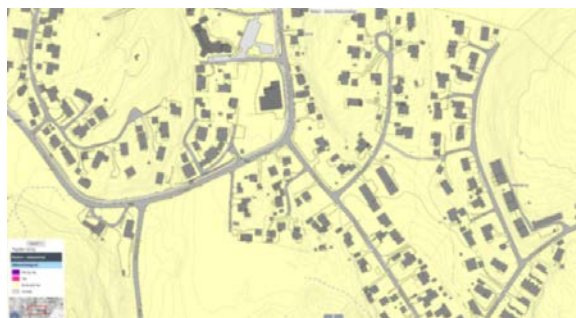
Moderat til lav radon aktsomhet

- Det bør gjennomføres radonmålinger.

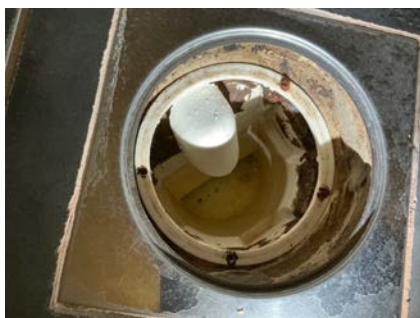
LOFT > BAD

- Overvåk tilstanden jevnlig. For å få tilstandsgrad 0 eller 1 må slukløsningen skiftes ut og sannsynligvis må også membransjiktet skiftes/utbedres. Det er imidlertid vanskelig å si noe om tidspunktet for når dette er nødvendig.
- Eldre sluk av plast er ofte utsatt for lekkasjer og særlig i overganger. Eventuelle lekkasjer kan medføre fuktskader på tilliggende konstruksjoner.
