Tiriltoppen 9, 2460 OSEN

Salgsobjekt: Fritidseiendom
Eierform: Eiet
Byggeår: 1976
BRA-i/BRA Total: 46/53 m²
Tomtstr.: 1014.9 m²
Soverom: 3
Antall rom: 4
Gnr./bnr. Gnr. 41, bnr. 213

Velkommen til hytta

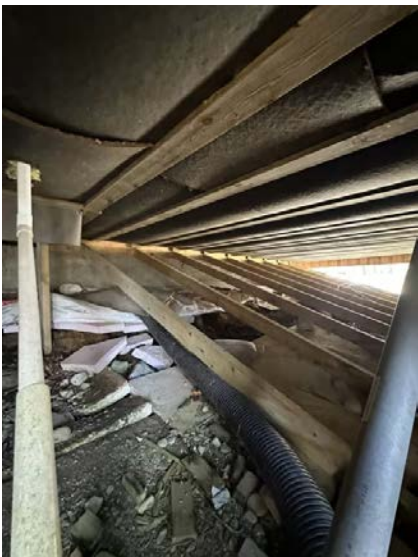
Det er ikke etablert noen fuktsperre i form av plast på bakken i kryprommet.

Viser del av krypkjeller og forstøtning ved grunnmur.

Adkomst til hele krypkjelleren bør etableres slik at kontroll kan foretas.

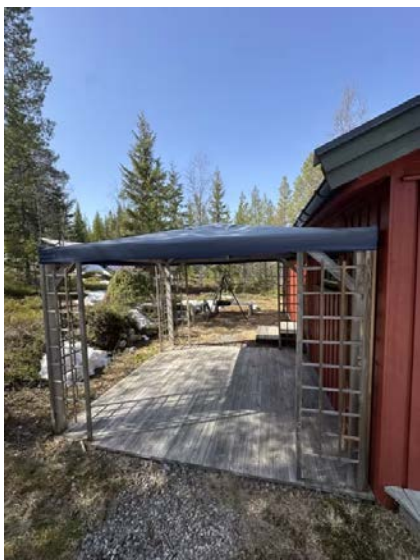
Viser terrasseplatting.

Rekkverket blir målt til 90 cm. og er lavere enn forskriftskravet på 100 cm.

Platting er lagt direkte på bakken uten frostsikring, og bevegelser pga. tele i bakken må påregnes.

Justering og forsterking av fundamenter må påregnes.

Rekkverk anbefales forsterket. Overflatebehandling må påregnes.

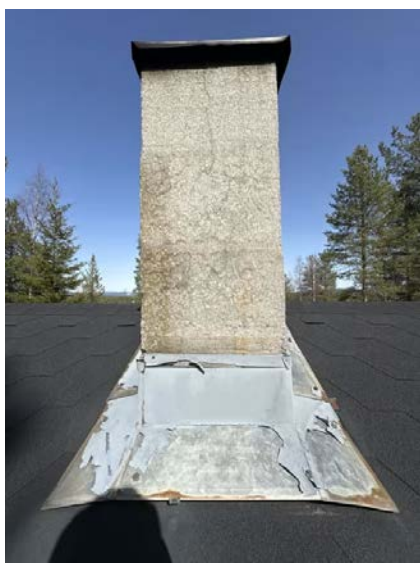
Det er rust i beslag rundt pipa. Sotluke er ikke inspisert pga manglende adkomst.

Viser rust og slittasje på beslag rundt pipe.

Utbedring av pipe med beslag over tak anbefales. Utbedring av sprekker i pipe anbefales.
