Tiriltoppen 9, 2460 OSEN

**Tradisjonell, koselig og  
velfungerende helårshytte nær  
Osensjøen. Innl. strøm. Helårsvei.  
Cinderellatoalett. Båtfeste.**

## 6. Hovedrapport

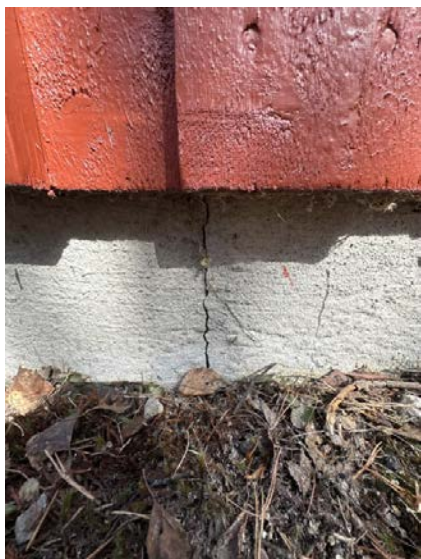
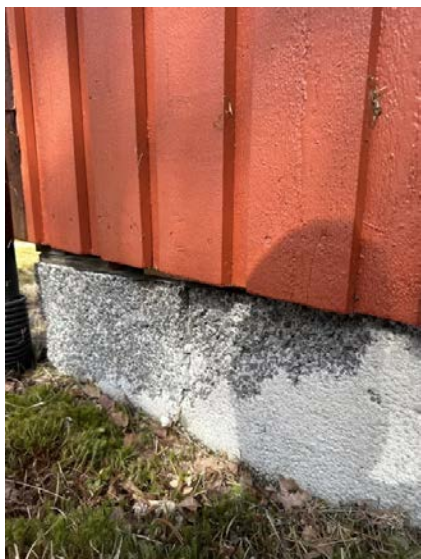
### 6.1 Grunnmur og fundament

På befaringsdagen ble det registrert sprekker og avskalling av puss på grunnmur.

Utbedring av påviste skader er nødvendig.

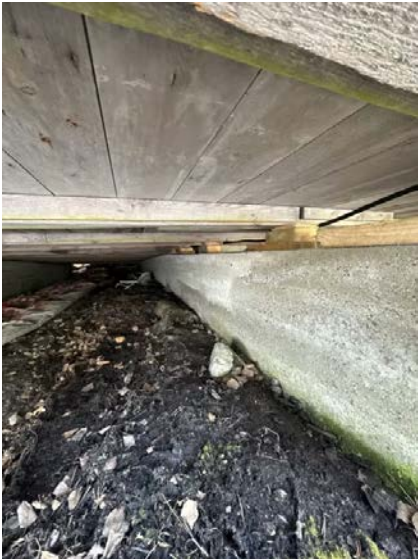
Det registreres nedbøyninger ved stripefundament. Klosser etablert for oppretting. Fremstår noe underdimensjonert.

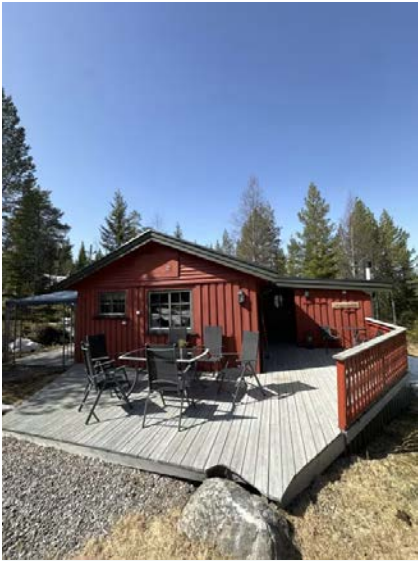
Rekkverket blir målt til 90 cm. og er lavere enn forskriftskravet på 100 cm.

Platting er lagt direkte på bakken uten frostsikring, og bevegelser pga. tele i bakken må påregnes.

Justering og forsterking av fundamenter må påregnes.

Rekkverk anbefales forsterket. Overflatebehandling må påregnes.

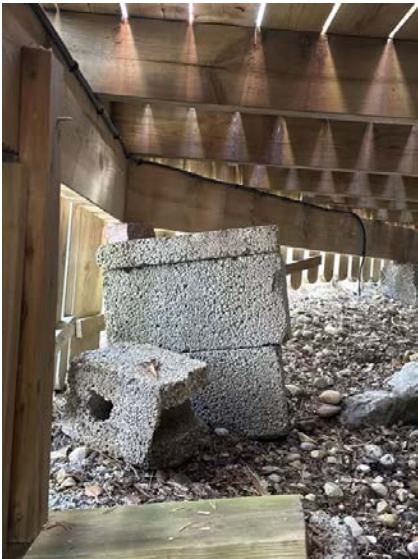
Fundament har konstruksjonssvikt og er underdimensjonert.

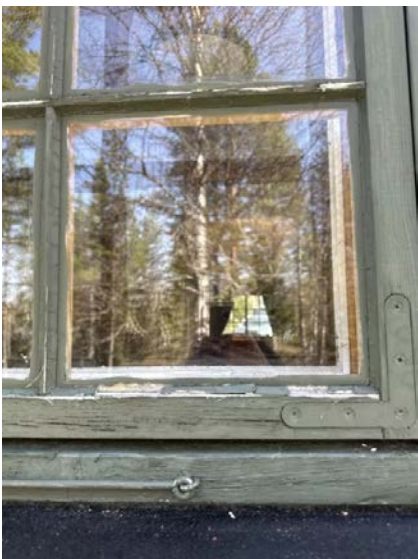
Kittfalsler (utvendig tetting mellom vindusramme og glass) er uttørket og stedvis løsnet.

Punkterte glass bør skiftes, alternativt vurdere å skifte hele vinduet som kan være gunstig ut fra et energioekonomisk synspunkt.

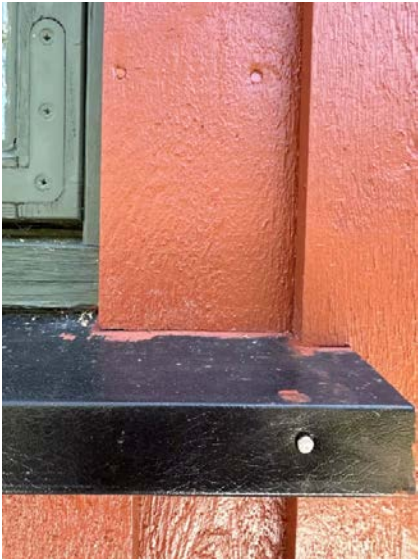
Det er påvist avvik ved omramming. Liten/ingen avstand mellom trepanel og beslag, fare for fuktopptrekk.

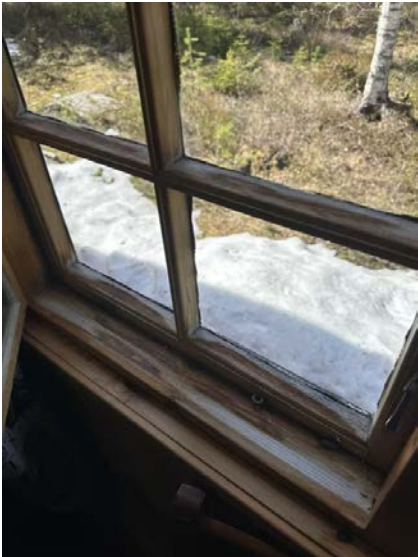
Det registreres misfarging på innvendige karmner og foringer, trolig pga. kondens.

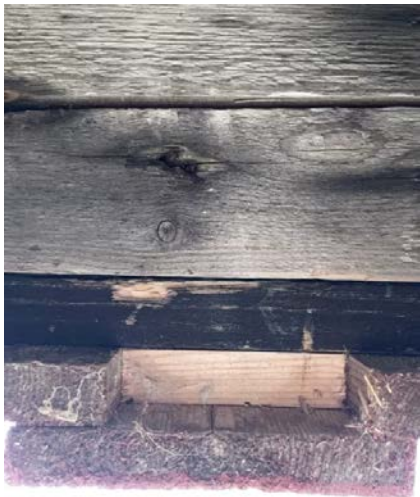
Det er benyttet klosser som musesperre bak kledning. Dette har medført stedvis redusert lufting.

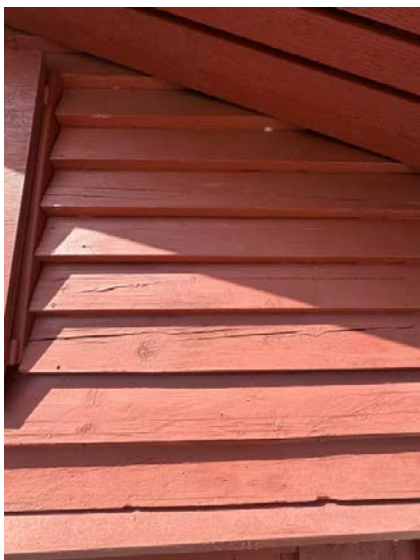
Det registreres stedvis værslitt/oppsprukket trevirke/trepaneler.

Utbedring av sprekker og skader i fasadene må utføres.

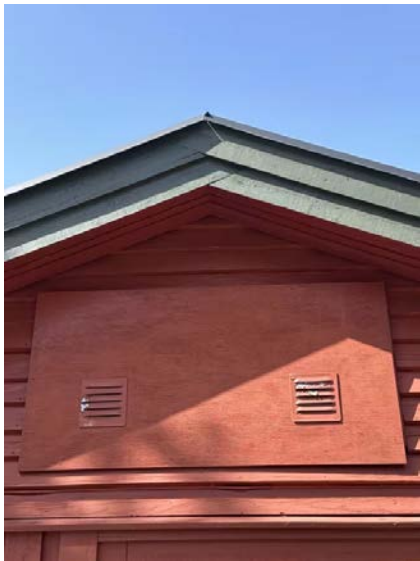
Adkomst for inspeksjon av loft/takkonstruksjon må etableres.

Adkomst for inspeksjon av loft/takkonstruksjon må etableres. Anbefaler ytterligere undersøkelser av takkonstruksjonen/loft.

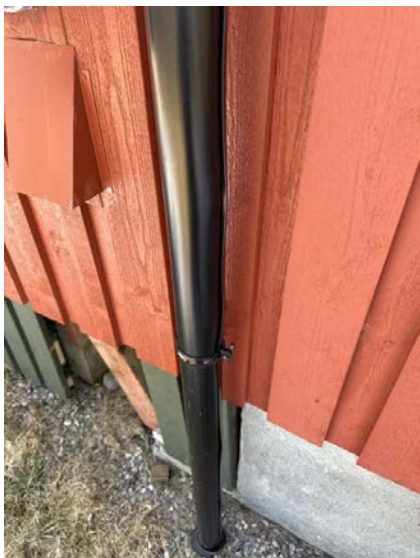
Det ble registrert buling/skade i nedløpsrør som er et symptom på frostspreng.

Utbedring av skader må påregnes.

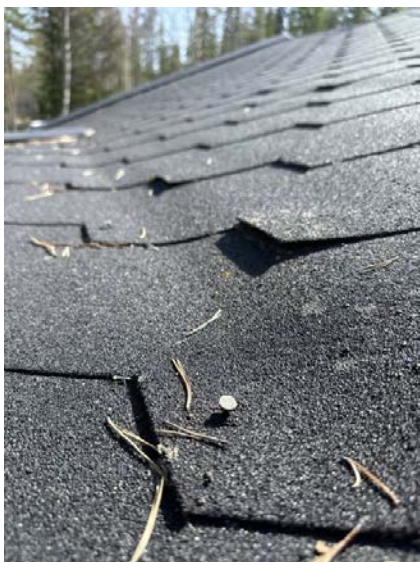
Pappshingel har stedvis løsnet. Det registreres spiker igjennom pappen.

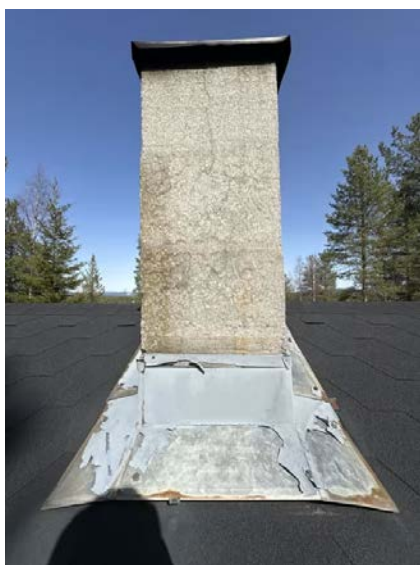
Det er rust i beslag rundt pipa. Sotluke er ikke inspisert pga manglende adkomst.

Viser rust og slittasje på beslag rundt pipe.

Utbedring av pipe med beslag over tak anbefales. Utbedring av sprekker i pipe anbefales.

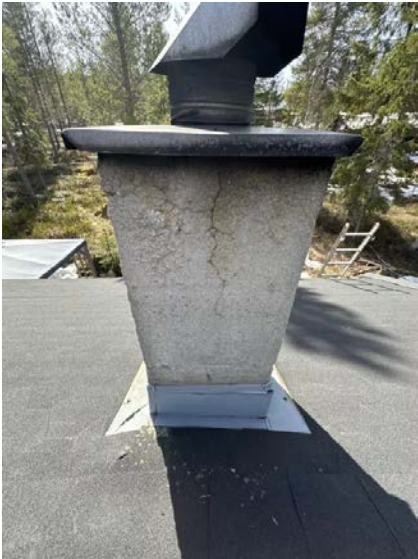
Skorstein er lavere enn 80 cm over tak. Det registreres sprekker/ riss i pipa.

Det registreres sprekker i pipe.

Med bakgrunn i påviste avvik og for en vurdering av eventuelle tiltak anbefales en ytterligere kontroll av pipa/ildsteder utført av brann- og feiervesen.

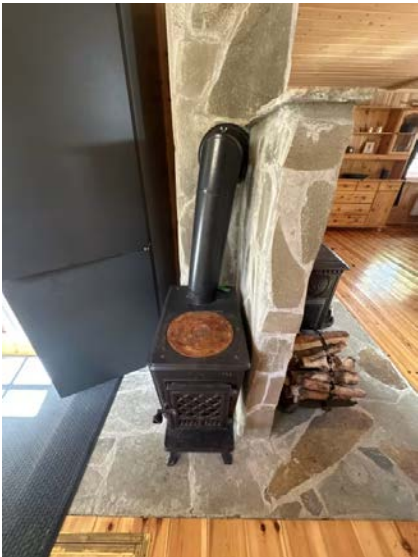
Viser vedovn monter ved kjøkken. Noe nært kjøleskap.

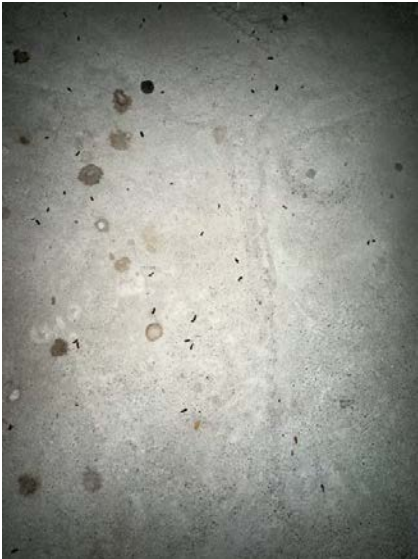
Det registreres muselort i luke. Konstruksjonen må sikres mot skadedyr.

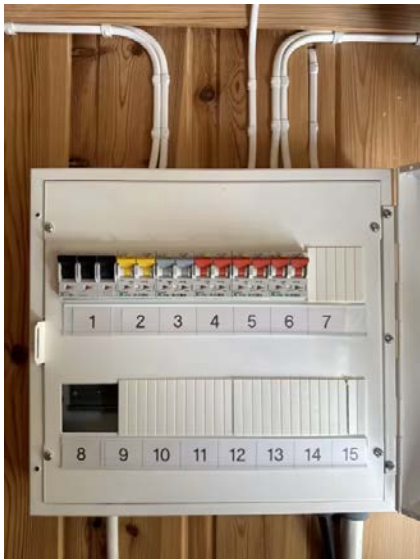
TG-2 er satt pga. manglende dokumentasjon/ samsvarserklæring.

Viser sikringskapp plassert på soverom. Mangler avdekking ved kurs 8.

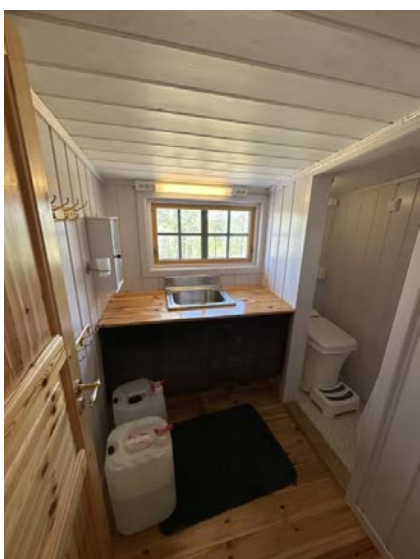
Det er behov for totalreovering av våtrommet!

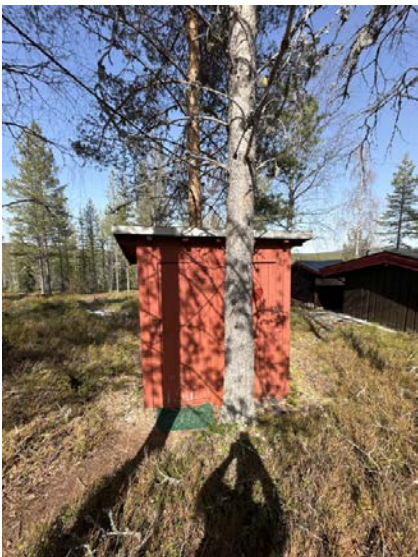
Del av utedo fundamentert på steinpunkter. Bindingsverksvegger med utvendig malt låvepanel. Pulltak med tekking av papp/mose. Innvendig malt på innside bindingsverk/panel. Skjevheter og slitasjeskader registreres.
