**Salgsobjekt:** Andelsleilighet  
**Eierform:** Andel  
**Byggeår:** 2002  
**BRA-i/BRA Total** 122/141 kvm  
**Tomtstr.:** 4387 kvm  
**Soverom:** 3  
**Gnr./bnr.** Gnr. 98, bnr. 1600  
**Andelsnr.:** 5  
**Oppdragsnr.:** 1101260014

# Innholdsrikt enderekkehus på Stenrød med stor veranda og garasje med elbillader

Befaringsdato: 27.02.2026

Rapportdato: 15.03.2026

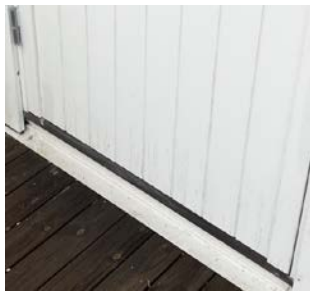
Noe malingsslitt utside av dør på soverom

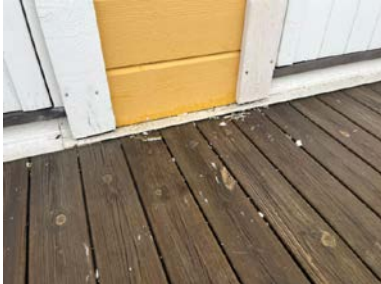
Slitte gulvbord.

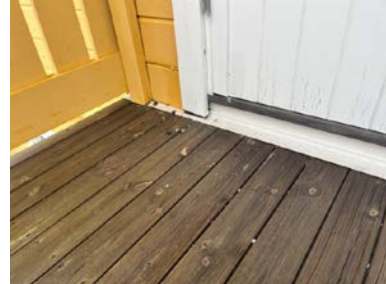
Altanen er montert utenpå bordkledningen og løsningen over konstruksjonen med gulvbordene liggende i denne retningen vil føre vann inn mot kledningen. Dette kan medføre skade på bordkledningen bak bjelken for altanen.

Dagens løsning krever hyppig vedlikehold for å unngå skader på bordkledning og det er risiko for at det kan oppstå skader bak bjelken som er montert på kledningen.

Bordkledning helt ned mot gulv

Ved utskifting/fornyng av altanen bør den bygges i henhold til denne beskrivelsen.

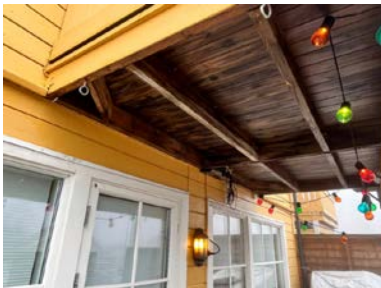
Altan festet på utside av bordkledningen

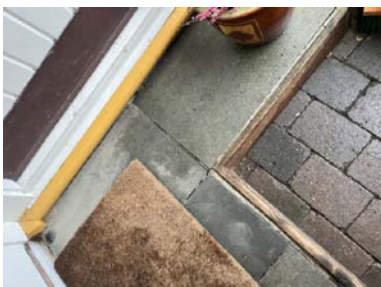
Det er påvist andre avvik:. Skifer er delvis løsnet og fuger er sprukket.

For å lukke avviket og hindre at skifer heller sprekker må dette utbedres.

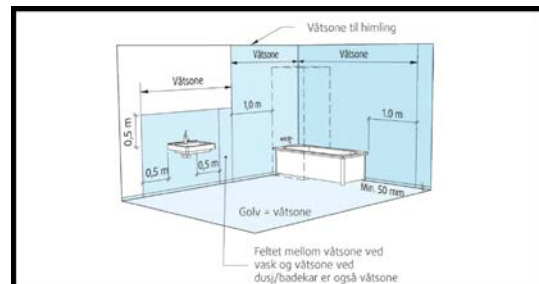
- Det er vindu/dør med ikke fuktbestandige materialer i våtsonen (ved vask, dusj, badekar, osv.), løsningen eller byggematerialet er uegnet.

Dør er plassert i det som defineres som våtzone og har trekarmen/foringer og listverk som kan påvirkes av fukt.

Omfang våtzone

- Uegnede materialer må fuktbeskyttes/utskiftes.

Rommet fungerer med avviket så lenge det benyttes dusjvegger.

Vedrørende dør i våtzone, vær oppmerksom ved bruk, eventuelt vannsøl må tørkes opp.

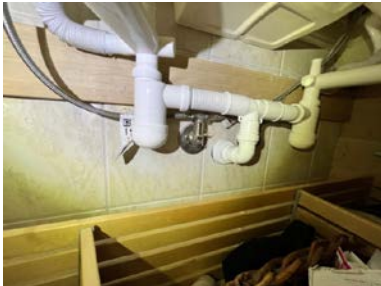
Det er ikke mulig å se om det er membran på vegger og tilstanden på denne, det samme gjelder tetting rundt rørgjennomføringer i vegg, manglende tetteskikt eller mangelfull utførelse på dette kan medføre skader på konstruksjonene i rommet.

Tetting rundt rør bør undersøkes ytterligere

- Overvåk tilstanden jevnlig. For å få tilstandsgrad 0 eller 1 må tettesjiktet skiftes ut, men tidspunktet for når dette er nødvendig er vanskelig å si noe om.
- Det er viktig å merke seg at levetiden til en membran varierer basert på kvalitet, installasjon og bruk. Eldre membraner kan bli sprø og sprekke opp, noe som fører til at de mister sin vanntettende funksjon. Dette kan resultere i vannlekkasjer gjennom vegger og gulv og fuktskader.

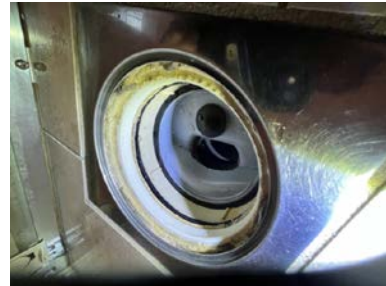
Sluk med synlig mansjett

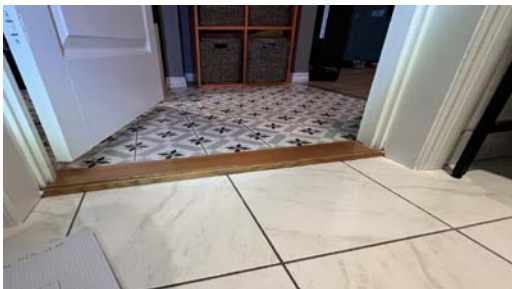
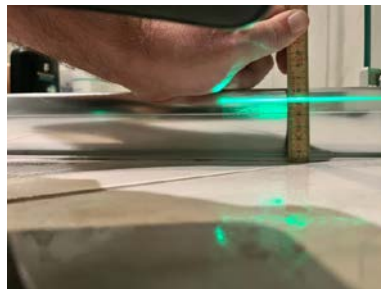
Det er fliser på gulvet på underlag med varmekabler. Det er svakt fall til sluket, kun 8mm målt fra gulv ved døren. Det er montert en skinne på gulvet for dusj vegger, denne hindrer eventuelt lekkasjevann utenfor dusj å renne til sluket. Det er ikke vanntett oppkant under døren.

- Det er mulighet for at det kan forekomme vannlekkasje på våtrommet hvor vann ikke vil gå til sluk.
- Det er påvist at høydeforskjell fra topp slukrist til gulv/synlig topp membran ved dørterskel er mindre enn 25 mm.
- Det er påvist avvik i fallforhold til sluk i forhold til krav i forskrift på byggetidspunktet.

Det er montert en skinne på gulvet for dusj vegger, denne hindrer eventuelt lekkasjevann utenfor dusj å renne til sluket. Skinnen på gulvet medfører at vann vil renne ut av rommet før det kan renne til sluket.

Krav da boligen ble oppført var fall på 1:100 på hele gulvet eller 1:50 i dusjens nedslagsfelt og at lekkasje vann skal ledes til sluk for hele rommet.

Skinne rundt dusj

Det bør gjøres tiltak slik at lekkasjevann fra utside av dusj kan renne til sluket.

For å lukke avviket må det etableres tilfredsstillende fall til sluket.

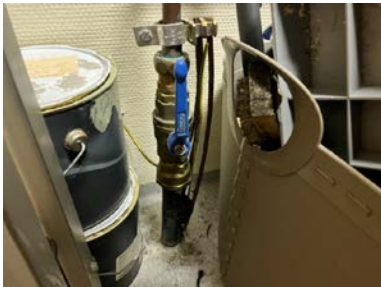
Stoppekran

Det er noe irr på kobber rørene, irr oppstår av fukt, kan være kondens fukt og også tegn på en liten lekkasje.

Rørlegger bør vurdere behov for tiltak vedrørende irr.

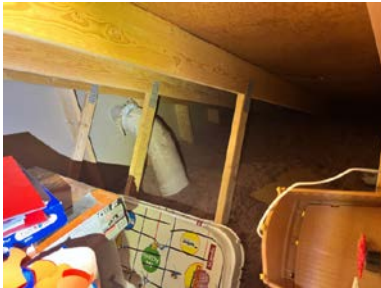
Det er påvist andre avvik:. Det var noe fukt på bunnplate i anlegget, det er mest sannsynlig vann fra utside som trekkes inn via friskluften, det er etablert drenerings fra anlegget slik at vann kan renne vekk. Men det bør vurderes tiltak for å hindre at det kommer inn vann, dette reduserer levetiden på anlegget og filter.

Tilluftkanal til ventilasjonsanlegg

Avdekke årsak til at det kommer inn vann i anlegget og utbedre dette.
